**RESUMEN DE DATOS**

Matrícula	<b>EC-IRK</b>
Tipo y modelo	<b>CESSNA F-150G</b>
Explotador	<b>Leonavia</b>

**INFORME**

## 1. INFORMACIÓN SOBRE LOS HECHOS

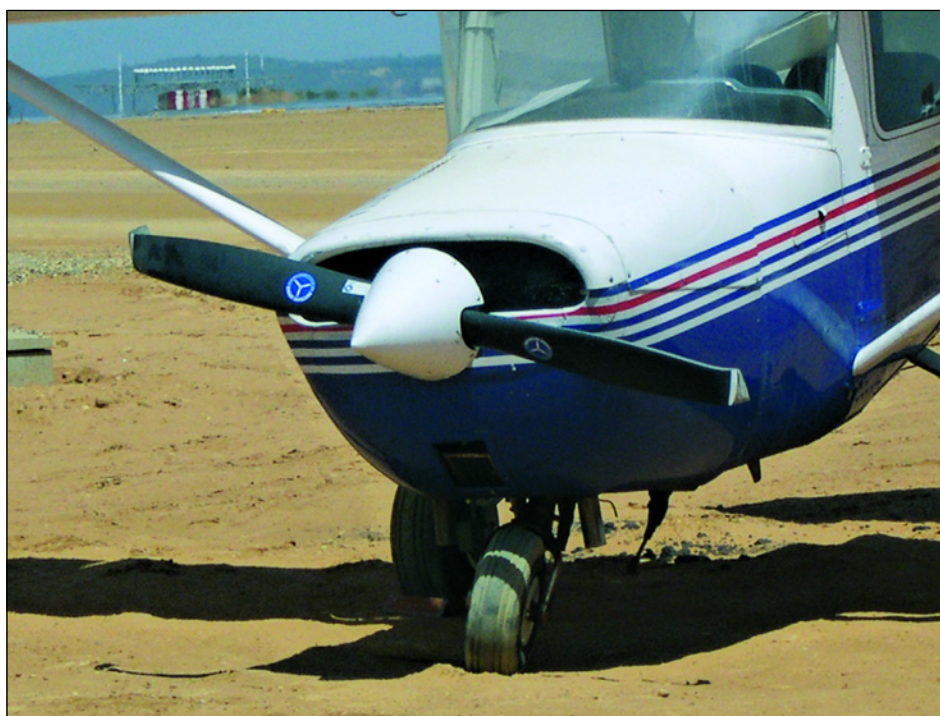
Figura 1. Estado de la aeronave tras el accidente

La aeronave sufrió daños importantes en el buje de la hélice, que se dobló, y en la pata de morro.

Se considera como causa probable de la pérdida de control en la dirección de la aeronave una incorrecta ejecución de la maniobra de toma de contacto. La pérdida de control pudo estar favorecida por la formación de una nube de polvo proveniente de las obras de ampliación del aeropuerto que se estaban llevando a cabo y que impediría al piloto tener una buena visión de la pista y tener una apreciación más cierta de la velocidad por utilización de referencias exteriores. No se ha podido demostrar que existiera una avería del anemómetro que impidiera proporcionar al piloto el dato sobre la velocidad de la aeronave.
