**RESUMEN DE DATOS**

Fecha y hora	<b>Jueves, 3 de julio de 2005; 10:30 h local</b>
Lugar	<b>Aeródromo de la Axarquía. Vélez-Málaga (Málaga)</b>

Matrícula	<b>EC-BXT</b>
Tipo y modelo	<b>PIPER PA-25 Pawnee</b>
Explotador	<b>Alvair</b>

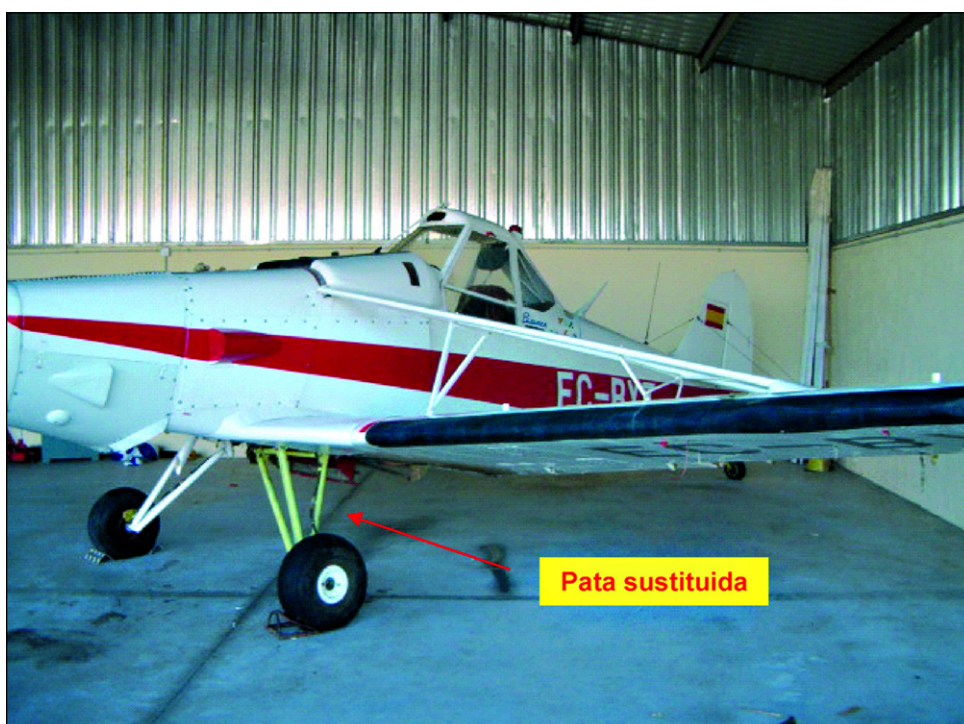
El avión se disponía a realizar un vuelo de arrastre de cartel y previamente hizo un vuelo de reconocimiento alrededor del aeródromo. Durante el aterrizaje por la pista 13, con el avión ya en tierra, el piloto declaró que accionó los dos frenos a la vez, y que el izquierdo no actuó, por lo que no pudo controlar el avión que se salió hacia la derecha. Finalmente chocó contra una valla y sufrió daños menores en el plano izquierdo, en la hélice y en la pata izquierda. El piloto resultó ileso.

Figura 1. Vista general de la aeronave

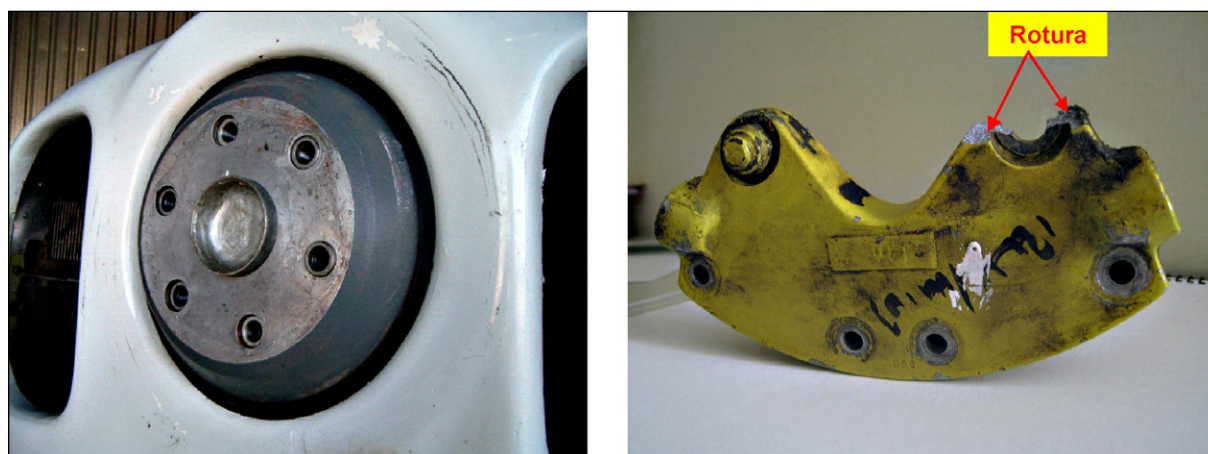
- La pata delantera izquierda dañada había sido sustituida por otra.
- La pinza del freno sufrió una rotura estática en su parte trasera inferior (véase Fig. 2). Esta pieza aloja en su interior a la pastilla del freno, que se sujeta a la pinza median-

te dos pernos. La rotura estaba en la zona que rodea a uno de los agujeros que son atravesados por los pernos.

- La pastilla del freno no se pudo inspeccionar porque el operador la había desechado.
- La hélice había sido desmontada y llevada a reparar. El plato estaba dañado (véase Fig. 2). Posteriormente se comprobó que la hélice había sido reparada y se le había realizado una revisión general.
- El alerón izquierdo estaba desmontado aunque no aparentaba daños apreciables.
- La punta del plano izquierdo y el borde de ataque habían quedado dañados.
- El estabilizador horizontal también estaba dañado en su lado izquierdo.

Figura 2. Plato de la hélice y pinza del freno

No se pudo comprobar el estado de la pastilla del freno porque el operador la había desechado, pero los indicios apuntan a que estaba mucho más desgastada de lo que su función permite, de manera que la holgura era mucho mayor que la de diseño. La pastilla osciló sobre el eje con un movimiento transversal que ocasionó un esfuerzo superior al que puede aguantar la pinza en las inmediaciones del agujero por donde pasa el bulón, que es la parte más frágil de su estructura, e hizo que rompiera.

La causa principal del accidente fue la rotura de la pinza del freno por un desgaste excesivo de la pastilla. Esta rotura impidió que la rueda izquierda frenase e hizo perder el

control al piloto ocasionando la salida de pista y el posterior choque. El desgaste excesivo de la pastilla es consecuencia de un deficiente mantenimiento de la aeronave. Un frenazo muy brusco al tomar tierra favoreció la rotura de la pinza.

**REC 27/06.** Se recomienda a la DGAC de España que revise el programa de mantenimiento para los aviones del modelo Piper PA-25 Pawnee basándose en las instrucciones para la continua aeronavegabilidad que realmente le sean aplicables al diseño de tipo de esas aeronaves.

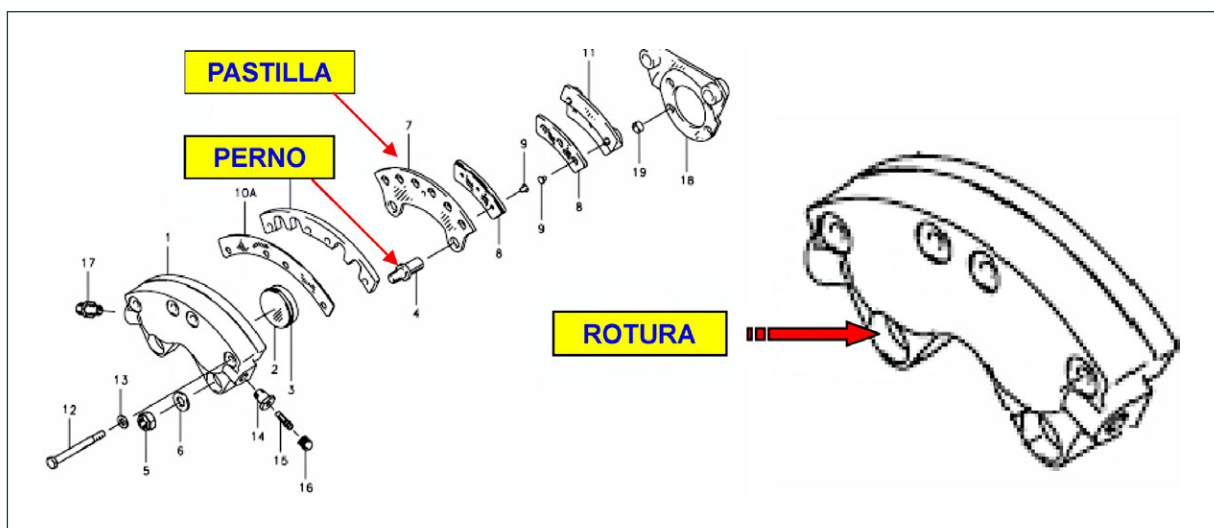
Figura 3. Despiece de la pinza del freno

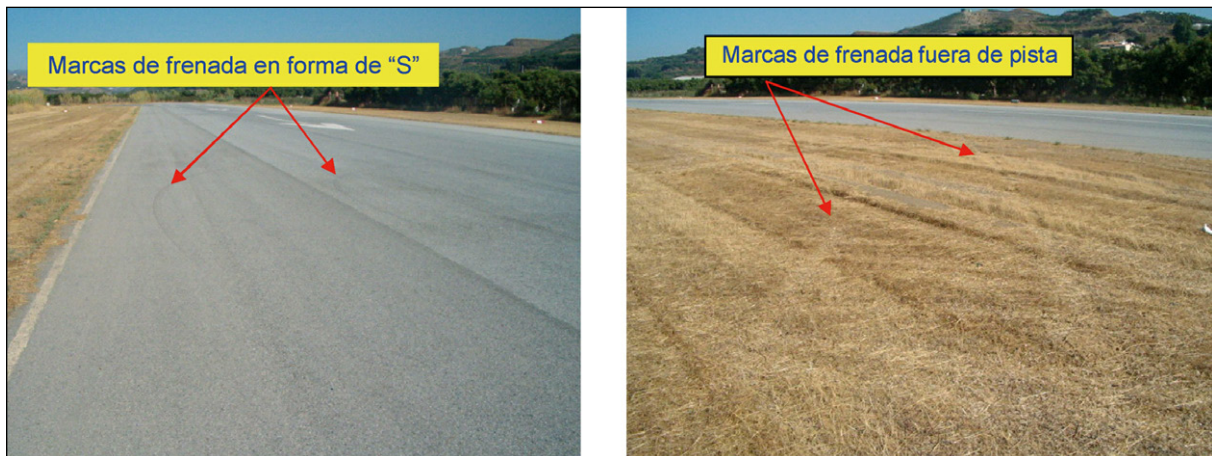
La pista del Aeródromo de la Axarquía, con orientación es 13/31, tiene una longitud de 637 m y un anchura de 20 m. El aterrizaje se produjo por la pista 13, y las primeras marcas de señales de frenado están a 200 m del umbral. Desde donde se inician las marcas de frenado hasta el punto por donde se salió la aeronave hay 40 m. Las marcas indican que el avión se fue inicialmente a la derecha, a continuación hacia la izquierda y finalmente volvió hacia la derecha (describió una «S») saliéndose de la pista hacia ese lado, atravesando el margen derecho y cayendo por un pequeño terraplén hasta que golpeó con la valla límite del aeródromo. El freno de la rueda izquierda no respondió porque se rompió la pinza e hizo que la pastilla no pudiera actuar sobre el disco en un primer momento, lo que explicaría el primer giro a la derecha. Acto seguido, la pinza rota, probablemente oscilaría haciendo cuña sobre el disco, bloqueando la rueda e impidiendo su giro, lo que explicaría que la misma se frenase muy bruscamente y el avión girase hacia la izquierda. Finalmente, por el propio movimiento se desbloqueó la rueda y el avión volvió a girar a la derecha, ya que la única rueda que estaba frena-

Figura 4. Fotografías de las marcas de frenada dentro y fuera de la pista

da era la de ese lado, y se salió de la pista recorriendo muy poca distancia hasta que se chocó contra la valla.

Sin duda contribuyó a la rotura de la pinza el frenazo brusco que se dio en apenas 200 m de recorrido de aterrizaje, cuando la pista, con una longitud de 637 m, permite que la acción de frenar se haga paulatinamente.
