RESUMEN DE DATOS

Fecha y hora	Sábado, 23 de julio de 2005; 10:26 h local
Lugar	Sollana (Valencia)

Matrícula	D-ELBW
Tipo y modelo	CESSNA F 172N
Explotador	East Point Aviation (antiguo AEP, Aviador Escuela de Pilotos)

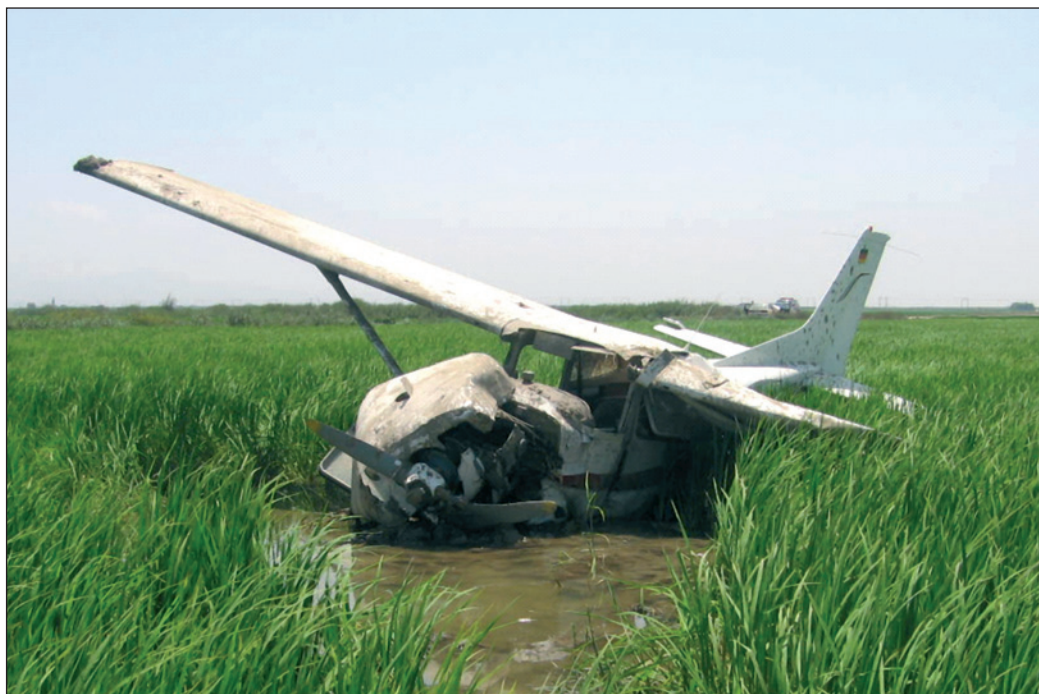
- La aeronave se encontraba en un terreno cultivado de arroz apoyada sobre su lado izquierdo (punta del plano, fuselaje inferior y tren izquierdo) dejando elevado el plano derecho. Delante del motor había una zona más profunda.
- El tren de morro había sido arrancado de su anclaje y desplazado hacia atrás.
- El motor y sus accesorios se mantenían unidos al resto de la estructura y estaban desplazados contra el mamparo cortafuegos, hacia abajo y hacia la izquierda (visto desde la posición del piloto).

- El plano y riostra derecho, así como el conjunto de cola, no presentaban aparentemente daños.
- El plano izquierdo tenía deformaciones en la unión con el fuselaje (sobre todo en el borde de salida), así como en el borde de ataque del extremo del plano.
- Las dos palas de la hélice quedaron en posición horizontal: una de ellas tenía una marca profunda de pequeña longitud en el extradós cerca de la punta de pala y en sentido paralelo al borde de ataque. Esta misma pala presentaba una deformación de 90° aproximadamente hacia la parte del fuselaje sin apenas «enroscamiento». La otra pala estaba prácticamente intacta.

Esto debió provocar una pérdida de altura que le llevó a impactar, con una actitud de picado, primero con la zona delantera del extremo del plano izquierdo, pivotando sobre él, y después con el morro dejando en el terreno el hueco que aparecía delante la aeronave. La ausencia de combustible en el motor, así como de marcas en la hélice salvo un arañazo longitudinal en una de las palas y la doblez sin torsión de esa misma pala, dan indicios de que el motor impactó sin potencia.

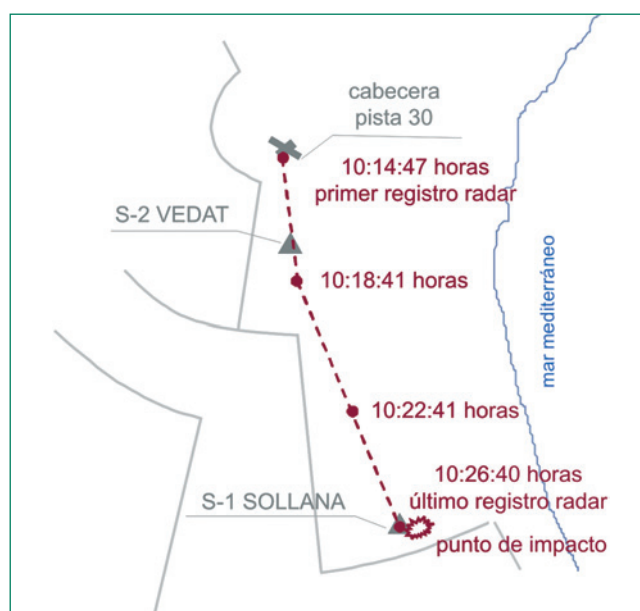
De los registros de comunicaciones y trayectoria radar se ha podido obtener la secuencia que se muestra en la tabla y el gráfico. De estos registros cabe señalar:

- La aeronave no notificó la existencia de ningún problema técnico o de cualquier otro tipo que le llevara a hacer un aterrizaje de emergencia en la pista eventual de Sollana, a pesar de que la última comunicación la realizó en este punto.
- Se dirigía al Aeródromo de Muchamiel, aunque en el plan de vuelo aparecía como alternativo.
- La velocidad registrada fue de 60 kt durante todo el trayecto.

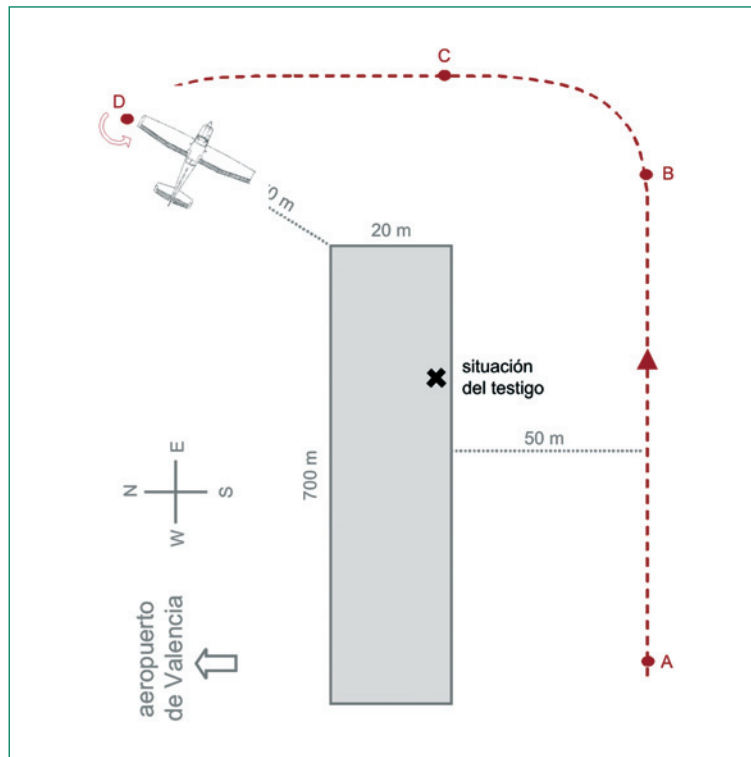
- Tramo AB: paralelo a la pista a unos 50 m a la derecha y con una altura de unos 50 ft.
- Tramo BCD: perpendicular al eje de la pista.
- Punto C: empieza a perder altura.
- Punto D: la aeronave estaba orientada paralela a la pista cuando el plano izquierdo chocó con el suelo provocando el giro de la aeronave y quedando en su posición final.

En estas condiciones, viraje hacia la izquierda utilizando el combustible del tanque izquierdo, la cantidad de combustible que tuviera la aeronave se debió desplazar hacia el extremo del ala dejando el motor sin suministro de combustible y produciendo una parada del mismo.
