RESUMEN DE DATOS

Fecha y hora	Martes, 26 de julio de 2005; 18:00 h local
Lugar	Aeródromo de Son Bonet (Baleares)

Matrícula	EC-GDZ
Tipo y modelo	CESSNA 337-G
Explotador	Martínez Ridao, S. A.

INFORME

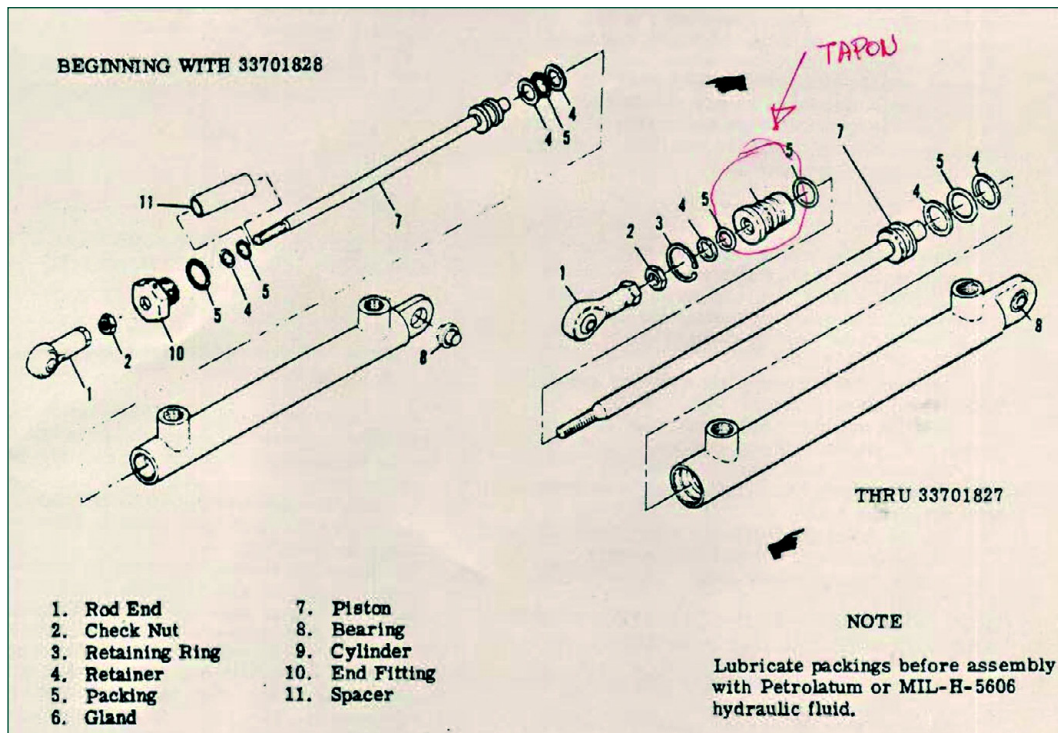
Se determinó que el clip de retención del tapón retenedor del actuador se encontraba desplazado de su alojamiento junto con el propio tapón de retención, y por su alojamiento se producía la fuga de fluido.

De la información recopilada se deduce el clip de retención (retaining clip, ítem 3 de la figura 2; el clip normalmente está alojado dentro de la carcasa del actuador) no se había cambiado en el tiempo en el que la aeronave pertenecía al operador.

El clip del actuador que iba montado en el avión tiene las dos caras iguales, y por tanto es indiferente la posición en la que se monte.

Según información proporcionada por el fabricante, el clip debe sustituirse en las revisiones del actuador (páginas 5-27 del manual de mantenimiento) y puede soltarse si se desgasta mucho. Las revisiones (con desmontaje) del actuador deben hacerse cada cinco años.

Figura 2. Despiece del actuador de las compuertas de tren. El tapón está entre las dos arandelas ítem 5.

La causa inmediata del incidente fue la pérdida total de líquido hidráulico por el martinete de la compuerta del tren delantero. Esta pérdida se produjo por haberse desprendido el clip de retención del tapón retenedor de ese martinete.

No pudo determinarse la causa exacta del desprendimiento del clip. La última revisión se había realizado hacía cuatro años (el actuador se revisa cada 5 años).

Se volvió a instalar el tapón retenedor junto con el clip de retención, se rellenó el nivel de fluido perdido y se accionó el máster. De ese modo, se ponía en marcha la bomba hidráulica y se extendía la rueda de morro hasta el final de su recorrido y quedaba bloqueada.

Posteriormente, en el centro de mantenimiento del operador, se procedió a sustituir el actuador.
