RESUMEN DE DATOS

Fecha y hora	Domingo, 31 de julio de 2005; 12:02 h local
Lugar	Aeropuerto de Sabadell (Barcelona)

Matrícula	EC-JHQ
Tipo y modelo	PIPER PA-34-200
Explotador	Privado

INFORME

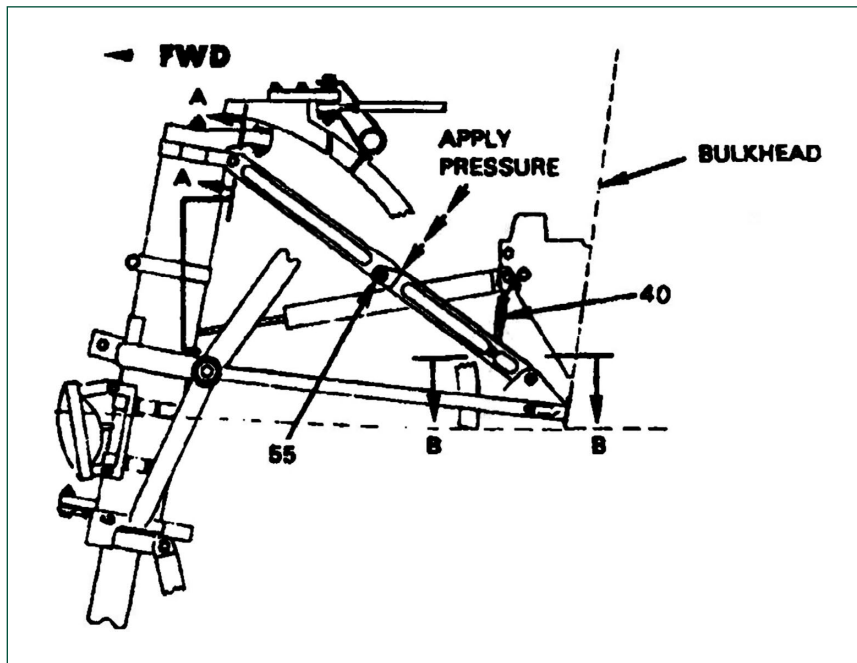
Figura 2. Esquema de detalle de la pata de morro

Se decidió inspeccionar a fondo el mecanismo de bloqueo de la pata, observándose que el sobrecentro no quedaba firmemente sujeto por el elemento «down lock link», a causa de lo cual podría desbloquearse la pata.

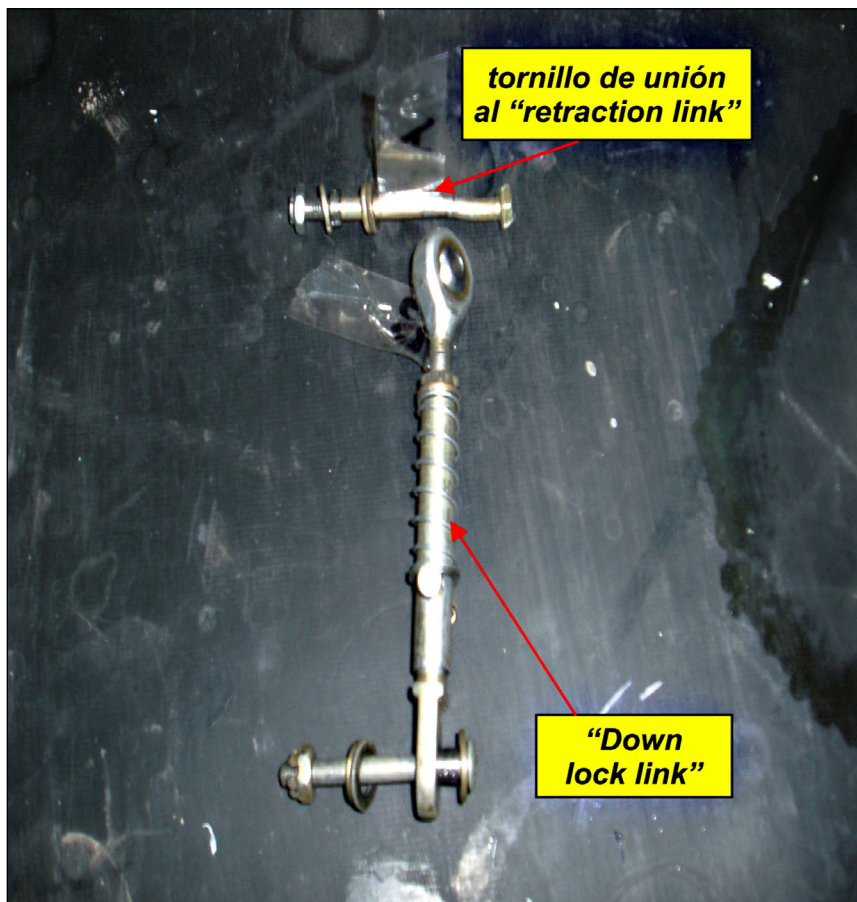
Figura 3. «Down lock link» y tornillo de unión al «retraction link»

A continuación, se desmontó el «down lock link» y se observó que el tornillo que lo une al «retraction link» se encontraba fuertemente doblado, precisamente en la zona en la que va la rótula del «down lock link».

La deformación que presentaba el tornillo estaba producida por esfuerzos de flexión, que solamente han podido ser originados por cargas transmitidas por el «down lock link», y que han podido tener su origen en la realización de una o varias tomas duras.

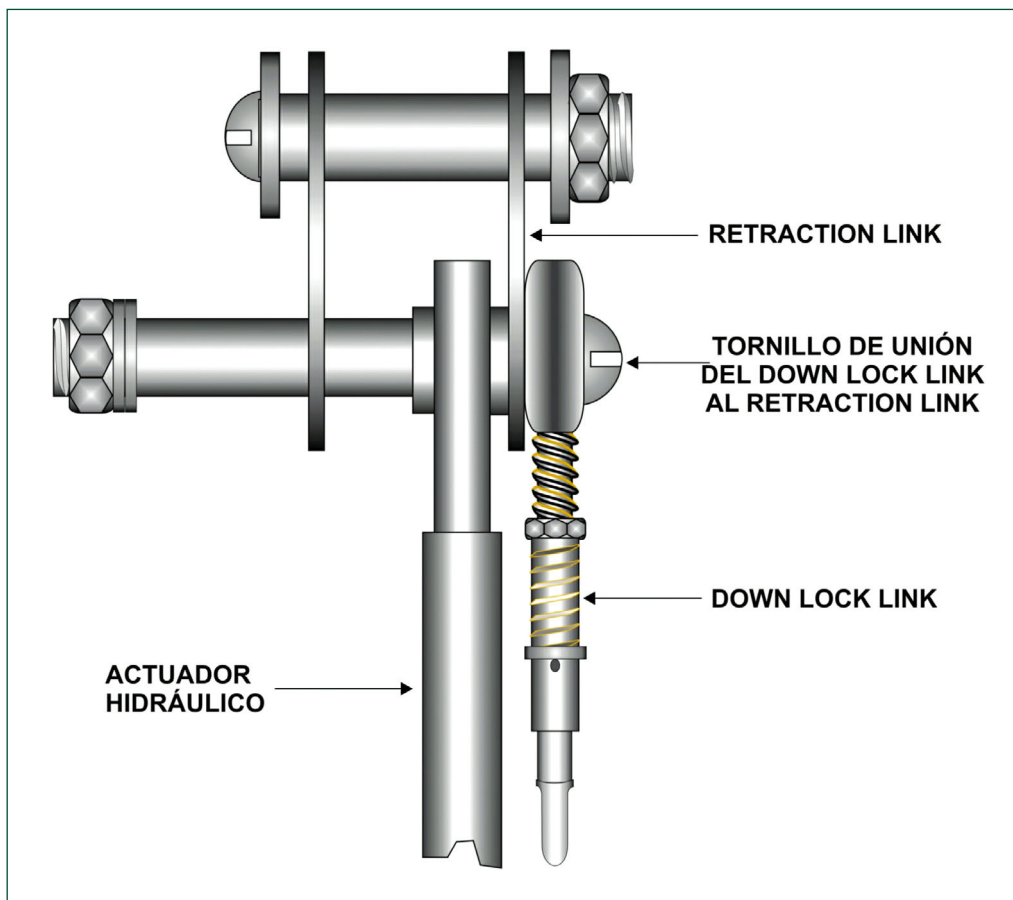
Figura 4. Unión del «down lock link» al «retraction link»

En este caso, la pata se plegó debido a que el sobrecentro no estaba adecuadamente sujeto, a consecuencia de lo cual podía salirse fácilmente.

La incorrecta sujeción del sobrecentro se debía a la escasa longitud del tensor «down lock link» propiciada por la deformación del tornillo de unión de este elemento al «retraction link».

Por tanto, la retracción de la pata de morro de la aeronave fue originada por la deficiente sujeción del sobrecentro por parte del tensor «down lock link», que a su vez fue causado por la deformación del tornillo de unión de este elemento al «retraction link». Finalmente, la deformación del tornillo probablemente fue causada por la realización de una o varias tomas duras.
