Fecha y hora	Viernes, 12 de agosto de 2005; 12:30 h local
Lugar	Base de Extinción de Incendios de Gergal (Almería)

AERONAVE

Matrícula	EC-GGQ
Tipo y modelo	AIR TRACTOR AT-802
Explotador	Ángel Martínez Ridao. Tratamientos Aéreos

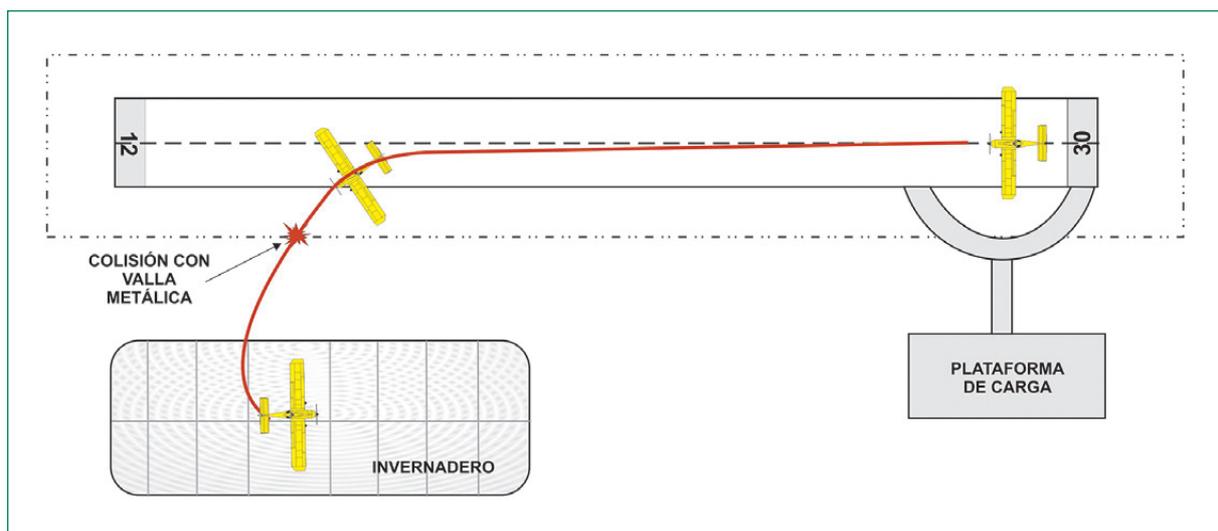
Figura 1. Trayectoria seguida por la aeronave

De acuerdo con la declaración del piloto, durante la carrera de despegue cuando la aeronave había recorrido 600 m notó una fuerte racha de viento del lado izquierdo e inició un giro brusco hacia la izquierda lo que provocó que se saliera de la pista, el piloto intentó elevar la aeronave pero el tren principal impactó con la valla que cercaba la base y la aeronave se precipitó sobre un invernadero situado a aproximadamente 50 m de la pista. La aeronave sufrió daños importantes.

El tren de la aeronave impactó con la valla perimetral y posteriormente la aeronave chocó con un invernadero. Los restos se encontraban concentrados y el morro de la aeronave estaba girado 180° respecto al sentido de despegue.

El piloto consiguió elevar la aeronave, pero no lo suficiente para salvar la valla perimetral que rodea a la base forestal. El impacto del tren principal de la aeronave con la valla hizo que se precipitara contra el invernadero.

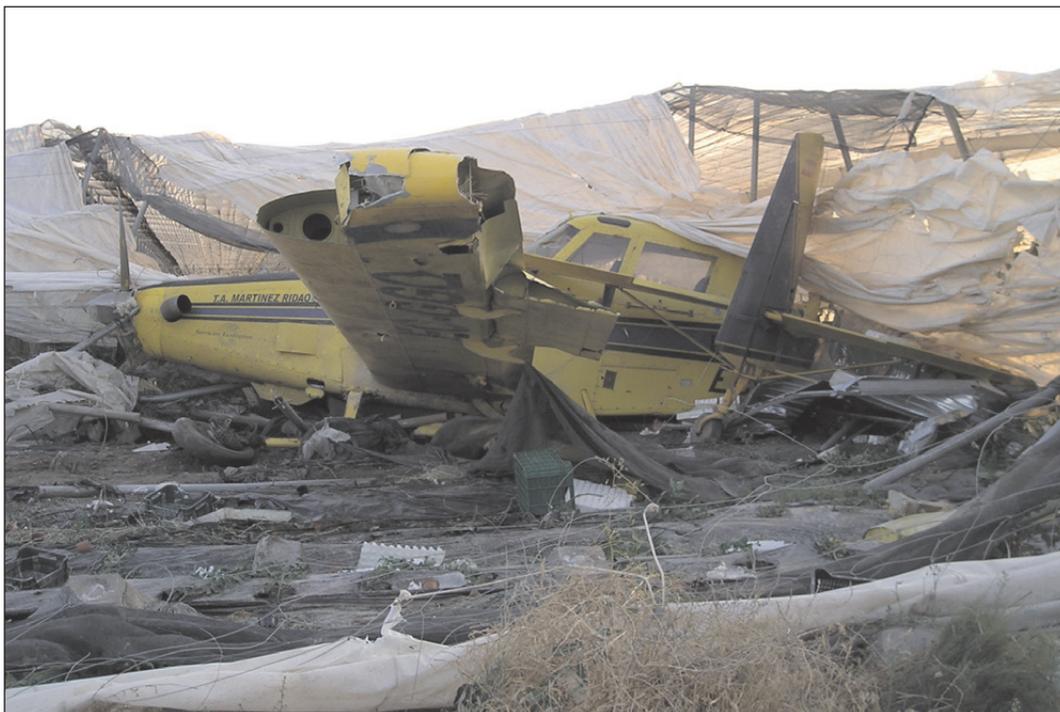
Foto 1. Restos de la aeronave

Al inspeccionar los restos se observó que la cola tenía una rotura que la había colocado perpendicular al fuselaje de la aeronave y en el lado izquierdo. No presentaba impactos de consideración por lo que probablemente fue cortada por un cable metálico del invernadero.

El plano izquierdo había perdido la mayor parte del alerón y todo el flap, así como parte del extremo del ala. En el borde de ataque no aparecía ningún impacto significativo.

La pata derecha del tren principal se había desprendido y se encontraba junto a la pata izquierda.

El fuselaje no tenía deformaciones considerables y la hélice no tenía impactos importantes pero se habían enredado numerosos cables metálicos a su alrededor que fueron los que frenaron la aeronave y la hicieron girar hacia el lado izquierdo.

Por tanto, la causa probable del accidente fue la pérdida de control en tierra debido a una racha de viento que desvió la aeronave a la izquierda de la pista durante la carrera de despegue sin que el piloto reaccionara a tiempo para corregir esa desviación.
