RESUMEN DE DATOS

Fecha y hora	Miércoles, 23 de agosto de 2005; 13:45 h local
Lugar	Hoyos (Cáceres), embalse de Borbollón

Matrícula	EC-JKG
Tipo y modelo	BELL 206 L4
Explotador	Helicópteros del Sureste, S. A.

INFORME

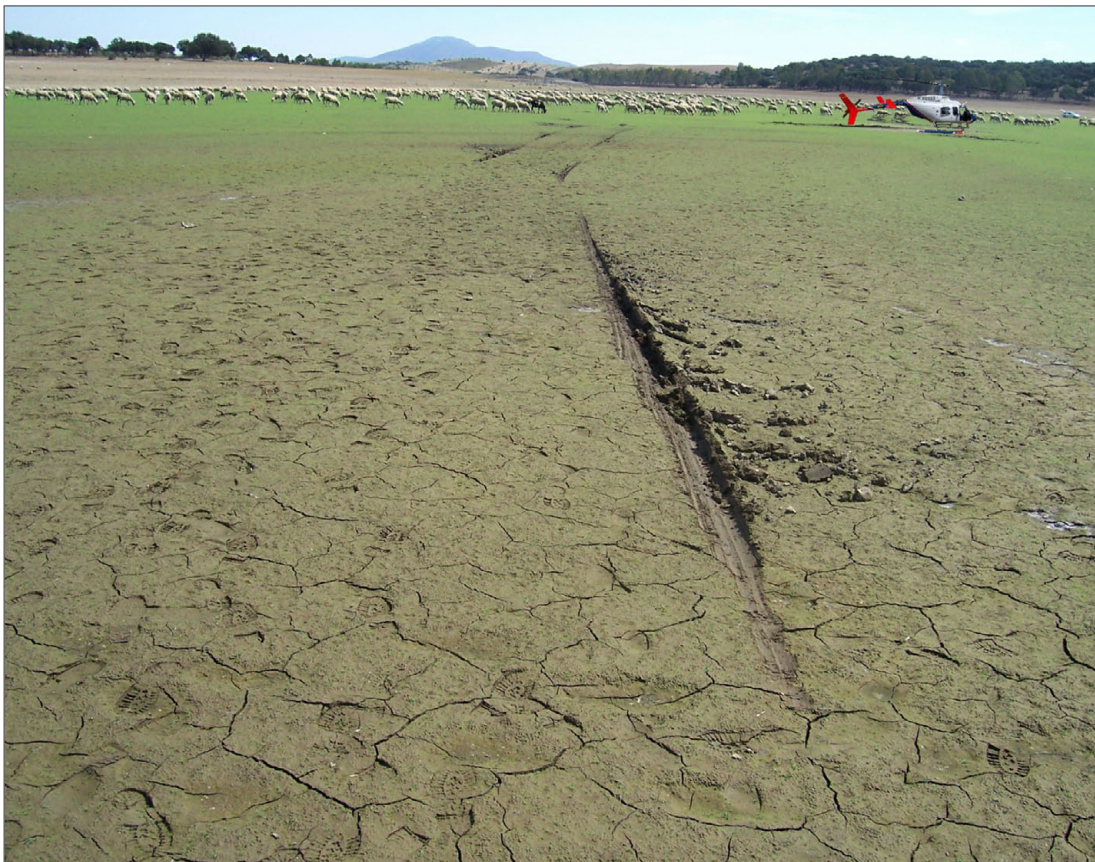
Las huellas (Foto 1) muestran una primera marca producida por el patín derecho de la aeronave, en la que se distingue una primera zona en la que el patín se hundió apreciablemente en el terreno, y que continúa con un tramo en el que apenas hay variación en la profundidad del surco, y un tercer tramo en el que la penetración del patín va disminuyendo hasta que desaparecen las huellas. Finalmente, se observan marcas de ambos patines, que muestran un giro hacia la derecha en la dirección del desplazamiento de la aeronave.

Foto 1. Huellas en el terreno y zona donde quedó la aeronave

A la vista de las huellas dejadas por la aeronave en el terreno, y de la declaración del piloto al mando, se puede reconstruir la secuencia de impactos de la aeronave, en la que se pueden diferenciar claramente tres fases, que se corresponden con las tres zonas de huellas encontradas:

La aeronave contactó primeramente con el suelo con su patín derecho, apreciándose claramente como éste se iba hundiendo a causa de la escasa capacidad portante del terreno. Probablemente fue en este momento cuando el piloto instructor sujetó el colectivo para impedir que el patín se hundiera más en el suelo, lo que se correspondería con el tramo de huella de profundidad constante, y tiró hacia arriba después, lo que produjo la elevación de la aeronave, que se correspondería con la zona final de la huella, que muestra la salida del patín.

Esta zona demostró no ser adecuada para este fin, ya que el terreno carecía de la capacidad portante necesaria para soportar el peso de la aeronave.

REC 07/07. Se recomienda a Helicópteros del Sureste que revise el procedimiento de selección de zonas para el entrenamiento de maniobras especiales, a fin de que las tripulaciones dispongan de una relación de zonas de entrenamiento que hayan sido previamente comprobadas y chequeadas.
