Fecha y hora	Sábado, 10 de septiembre de 2005; 16:00 h local
Lugar	Aeródromo de Castellón

Matrícula	EC-IHZ
Tipo y modelo	AIR TRACTOR AT-802
Explotador	Avialsa, S. L.

INFORME

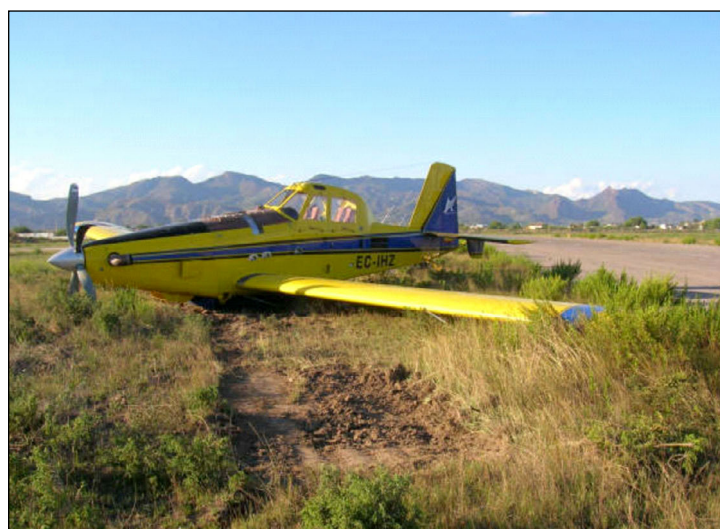
Foto 1. Restos de la aeronave

La foto 1 muestra la situación final de los restos de la aeronave con respecto a la pista de aterrizaje, que es la zona asfaltada que se ve en la zona central derecha de la imagen. La aeronave se deslizó prácticamente paralela a la pista, desplazándose apoyada en el revestimiento inferior del fuselaje central. La punta del ala izquierda debió impactar con el terreno y resultaron deformados algunos de sus revestimientos. Durante este desplazamiento, la

aeronave mantuvo la dirección y, en su posición final, su eje formaba un ángulo de 60° con la pista 36. En el impacto contra el suelo se rompió la ballesta del tren izquierdo.

El tren principal derecho quedó bajo el fuselaje, con la ballesta y la rueda dobladas indicando el sentido de desplazamiento en el suelo, casi perpendicular al plano de la rueda.

La hélice presentaba deformaciones que indicaban que durante el recorrido en tierra había estado parada o había girado a velocidad muy baja, ya que sólo se habían doblado cuatro de sus cinco palas. El sentido de estas deformaciones se correspondía con el de giro del motor, aunque parecía más probable que se hubieran producido por apoyarse las palas en el terreno mientras resbalaba la aeronave en el suelo.
