Informe técnico A-056/2005

Accidente ocurrido el día 21
de septiembre de 2005, a la
aeronave Robin R-1180-T,
matrícula EC-DFB, operada
por Paisajes Españoles,
en Badía del Vallés
(Barcelona)

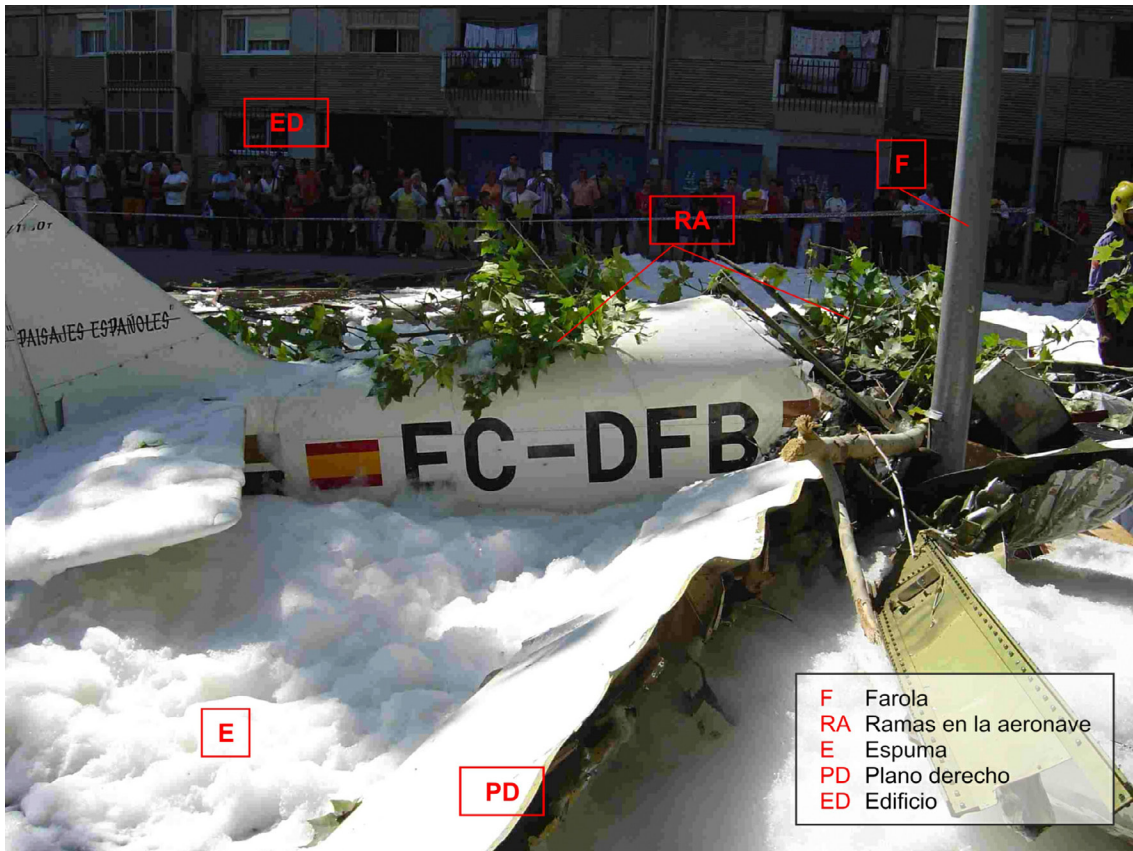
Figura 1. Vista lateral derecha de la aeronave

A bordo de la aeronave se encontraban el piloto y el fotógrafo. La situación en cabina estaba determinada por la localización de la apertura en la ventana izquierda que permitía realizar las fotografías, por lo que el piloto se encontraba en el asiento de la derecha y el fotógrafo en el de la izquierda.

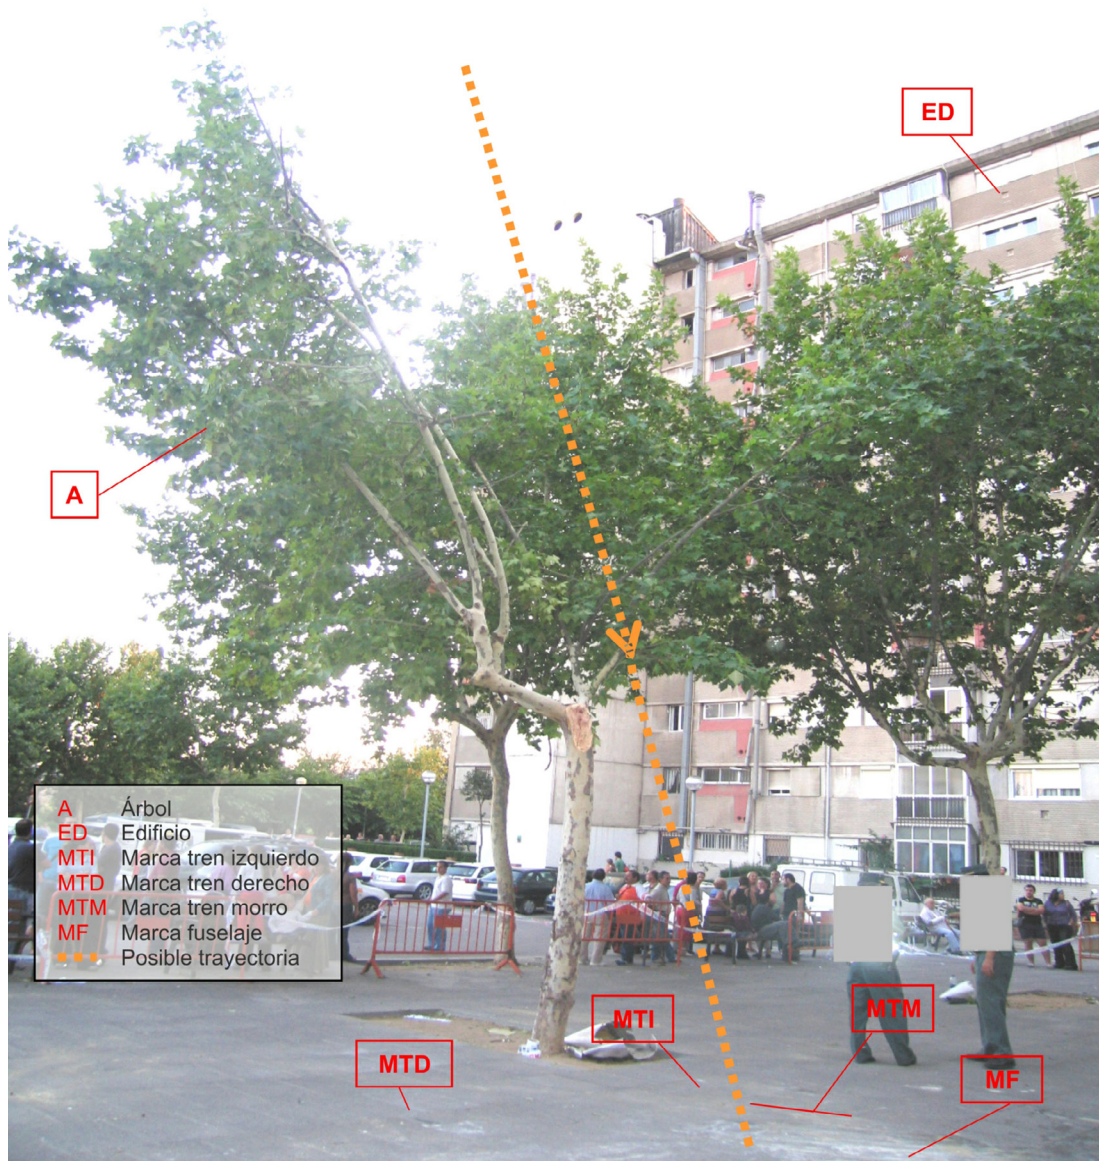
Figura 3. Perspectiva del árbol, marcas y posible trayectoria antes del impacto

La copa del árbol estaba formada por 5 ramas principales que nacían del tronco a una altura sobre el suelo de 3 m, aproximadamente. La altura de cada rama era de unos

5 m. La rama que estaba desprendida lo había hecho desde el tronco suponiendo aproximadamente un tercio de la copa completa del árbol. El resto de las ramas, en su punto más alto, se mantenían intactas.

Los daños producidos en el árbol indican una trayectoria de descenso muy vertical, del orden de entre 50°-70°, que se corrobora con el poco recorrido de la aeronave en el suelo, a pesar de no existir ningún obstáculo para detenerla. Las marcas en el pavimento y los daños en la aeronave descartan un elevado ángulo de alabeo, apuntando a una actitud con un pequeño alabeo hacia la derecha, así como una actitud en el eje longitudinal de unos 15°-30° de picado.

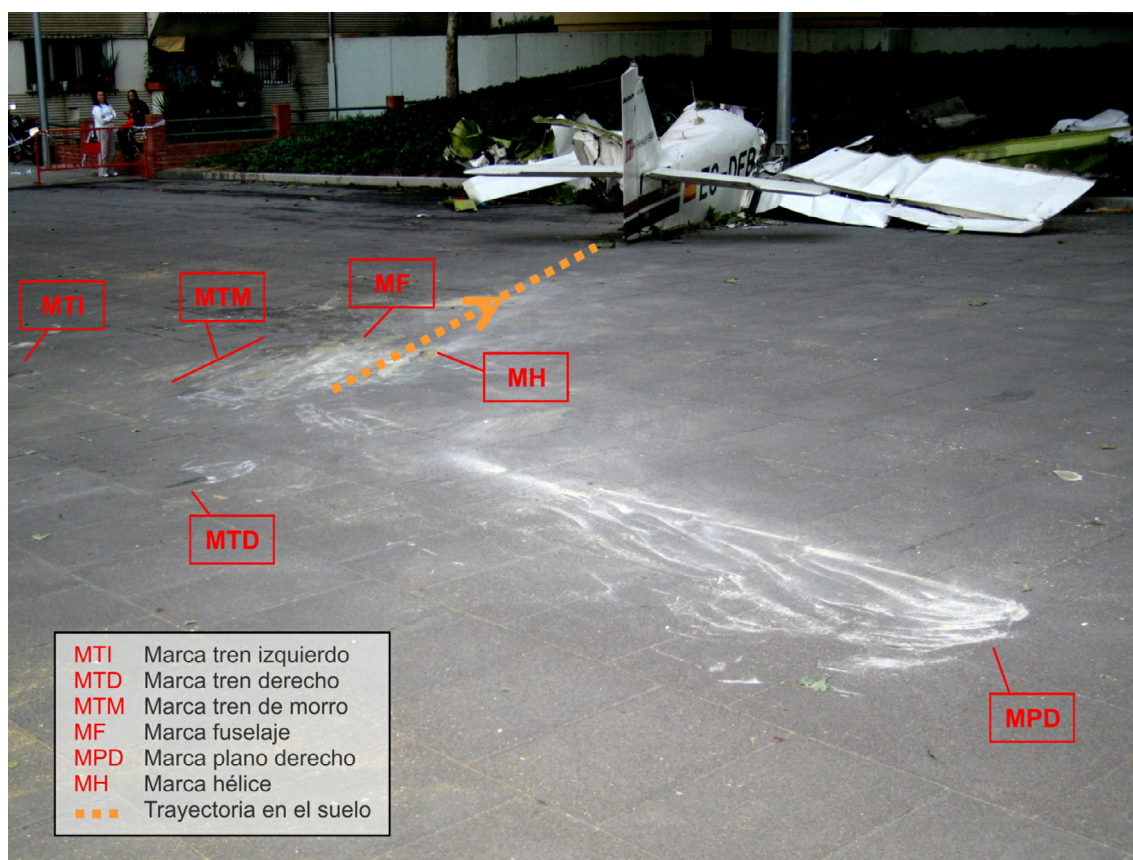
Figura 4. Marcas y posición final de la aeronave

Las marcas en el suelo permitían identificar claramente la silueta del fuselaje, plano derecho y tren de aterrizaje en sus posiciones relativas normales, con una orientación paralela a la posición final de los restos e igualmente noroeste y a una distancia de éstos de 8 m.

Se distinguían tres tipos de marcas (figura 4): blanquecinas y difuminadas producidas por el fuselaje y los planos, negras y continuas producidas por el tren de aterrizaje y una marca profunda en el hormigón debida al impacto de la hélice. Se identificaba claramente el plano derecho que había dejado una marca de 4 m de largo y 80 cm de ancho, así como el fuselaje principal con una marca de 120 cm de ancho por 180 de alto, formando entre ambos un ángulo de unos 120°. La huella del tren izquierdo estaba alineada con el tronco del árbol y a 120 cm del mismo. El tren derecho estaba a 280 cm y 40 cm detrás del izquierdo y la pata de morro, que se encontraba más cerca del tren izquierdo que del derecho, presentaba un arrastre hacia delante, en la dirección de los restos, de 110 cm.

De acuerdo con la disposición de los restos, orientación final de la aeronave, daños en el árbol, huellas en el terreno y distancia recorrida por la aeronave, se produjo primero el impacto contra el árbol para después caer al suelo y recorrer 8 m hasta que quedar detenida.

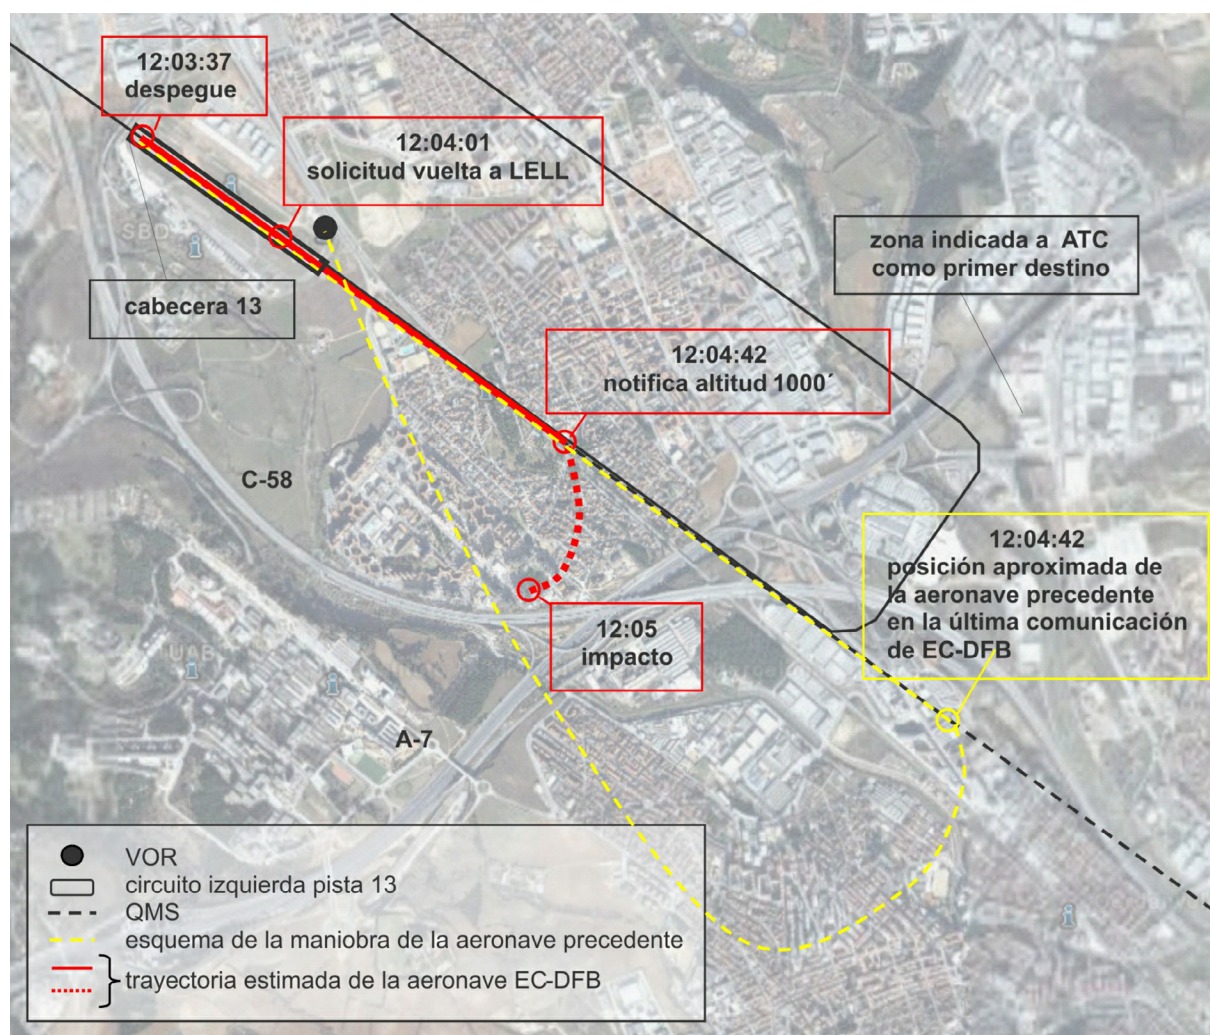
Figura 5. Estimación de la trayectoria de la aeronave EC-DFB

La colación de la autorización para el despegue se realizó ya en cabecera de pista, por lo que se considera que el despegue se inició en ese momento. En base a las velocidades y distancias de despegue y ascenso que establece el manual de vuelo, se han estimado las posibles posiciones de la aeronave durante el vuelo (figura 5).

A los 24 segundos de colacionar la autorización para el despegue, la aeronave se puso en contacto con Sabadell TWR para solicitar volver al campo. En este momento la aeronave se encontraba a 654 m aproximadamente desde la cabecera, lo que la sitúa todavía encima de la pista. A partir de aquí, continuó ascendiendo en rumbo de pista hasta que en la última comunicación, en la que había recorrido 2.209 m desde la cabecera 13, informó que se encontraba a 1.000 ft (515 ft sobre el terreno).

En este viraje la aeronave debió entrar en pérdida, lo que es coherente con la trayectoria vertical de entre 50°-70° que muestran los daños en el árbol y la poca distancia en el suelo recorrida en el impacto. La baja altura a la que inició la maniobra y la ten-
