**RESUMEN DE DATOS**

Fecha y hora	<b>Domingo, 18 de septiembre de 2005; 11:19 h local</b>
Lugar	<b>Aeropuerto de Tenerife Norte</b>

Matrícula	<b>EC-HZB</b>
Tipo y modelo	<b>BEECHCRAFT 95-B55</b>
Explotador

**INFORME**

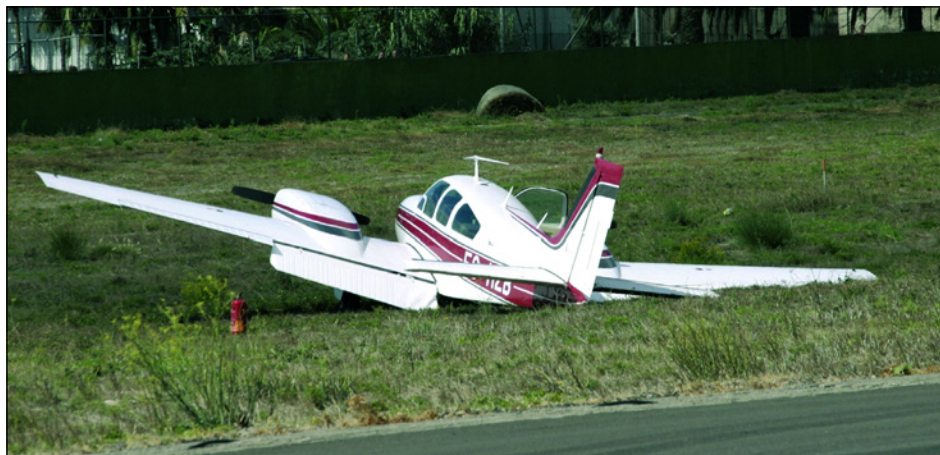
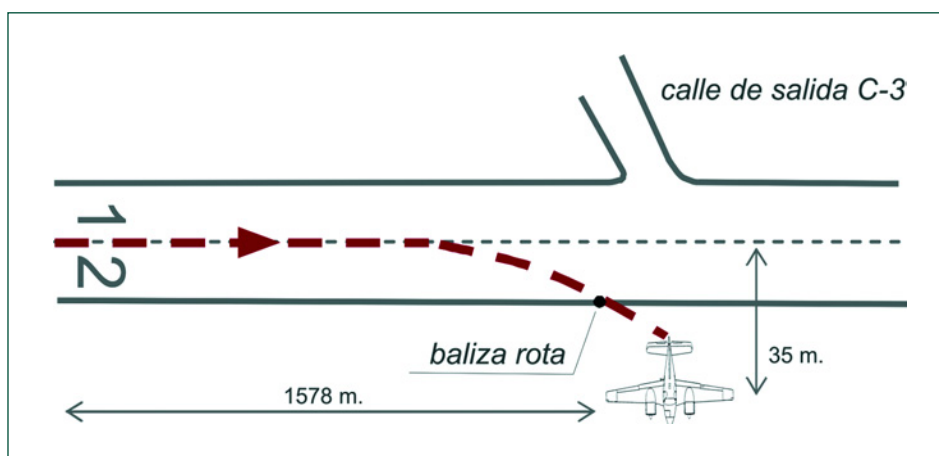
Durante la toma de contacto, la aeronave empezó a desplazarse y girar hacia la derecha hasta que, a las 11:19 h<sup>1</sup>, se salió de la pista rompiendo en su trayectoria una baliza de borde de pista situada a 1.578 m de la cabecera 12.

La aeronave se detuvo a unos 35 m del eje, con una orientación de 210° aproximadamente (perpendicular a la trayectoria inicial) y apoyada sobre el plano derecho, el tren de morro y el principal izquierdo. El tren derecho no se había desplegado.

- Flaps desplegados.
- Tren derecho retraído y ambas compuertas cerradas.
- Tren izquierdo y de morro desplegado.
- Plano derecho: alerón, flap y en general el borde de salida deformados. El cristal del alojamiento de las luces de rodadura/aterrizaje en el borde de ataque estaba roto.
- Plano izquierdo: el flap estaba deformado en el borde de salida cerca al fuselaje.
- Daños en el estabilizador horizontal derecho y parte inferior del fuselaje.
- En cabina, el indicador de estado del tren de morro señalaba que éste estaba desplegado.
- Las puntas de las dos palas de la hélice del motor derecho presentaban una ligera deformación sin indicios de torsión.
- La baliza de borde de pista n.º 106, situada a 1.578 m de la cabecera 12, estaba rota.

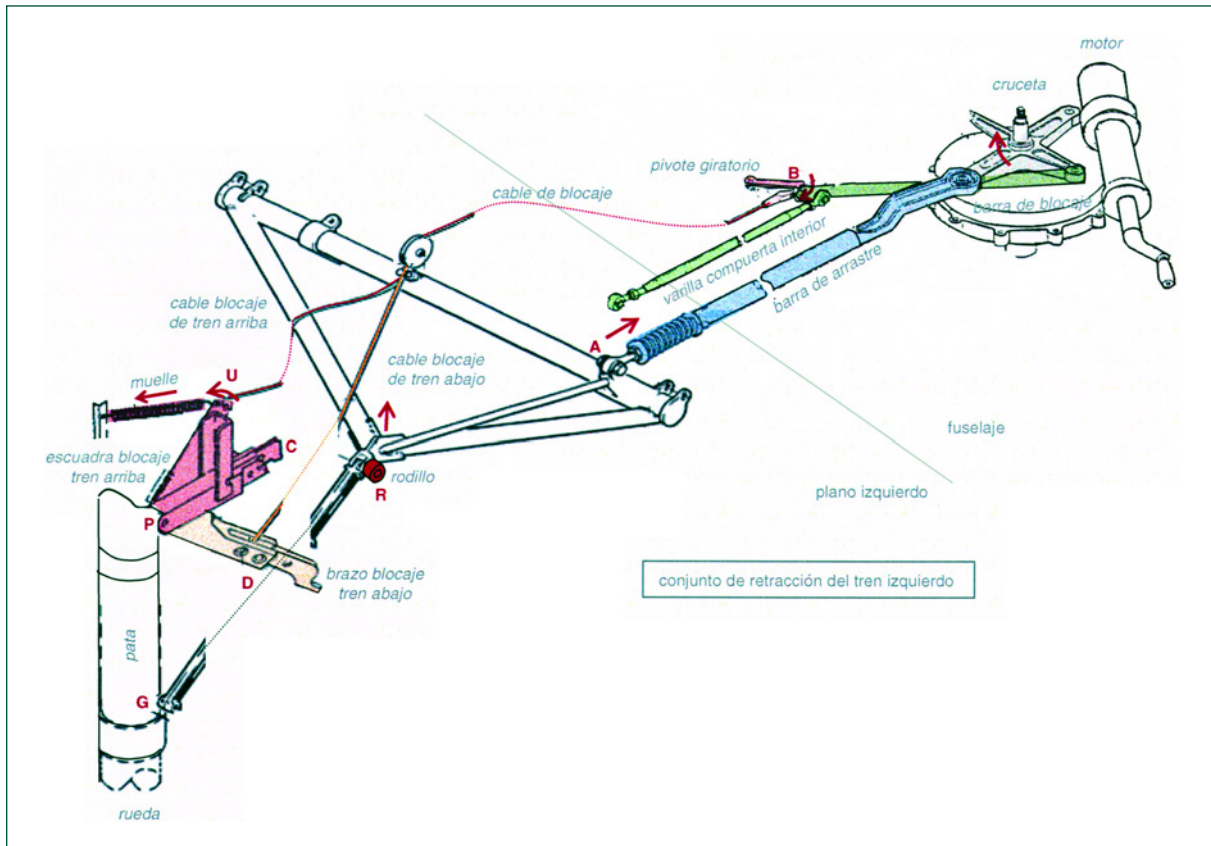
<p>vista de perfil      tren izquierdo      vista cabina</p>

6. El sistema de bloqueo de tren abajo consiste en un brazo formado por dos piezas articuladas en el *punto D*. Uno de los extremos del brazo está unido a la parte superior de la propia pata (*punto P*) y el otro extremo del brazo, que tiene forma de «L», es el que realiza el bloqueo del tren encajándose en el *punto R* de la estructura de retracción. Para que se produzca el bloqueo, el brazo debe estar completamente extendido, lo que se consigue cuando el cable unido a la articulación de las dos piezas está en tensión.

7. El sistema de bloqueo de tren arriba está compuesto por una pieza en forma de escuadra unida a la pata en el *punto P*. Esta escuadra está unida a la propia estructura de la aeronave mediante un muelle en el *punto U* del que también sale un cable unido a la barra de bloqueo. Muelle y cable trabajan de forma complementaria, es decir, cuando el cable está en tensión el muelle está estirado y la escuadra se encuentra más cerca del fuselaje y cuando desaparece la tensión del cable, es el muelle el que también se destensa y lleva a la escuadra a su posición más alejada del fuselaje. Cuando el tren está bloqueado, el rodillo situado en el *punto R* se encuentra por encima del *punto C*, siendo esta posición (alcanzada por la tensión mantenida del cable) de la escuadra la que impide que el tren descienda. En el proceso de desbloqueo, la tensión del cable disminuye paulatinamente permitiendo que el muelle se destense, desplace la escuadra y el tren empiece a bajar. En estos primeros movimientos, el rodillo contacta con la escuadra en el *punto C* siendo el movimiento giratorio del rodillo el que permite que el tren siga bajando.

<p><b>TREN ABAJO Y BLOCADO</b></p> <ul style="list-style-type: none"> <li>• barra arrastre fuera:             <ol style="list-style-type: none"> <li>1. estructura retracción extendida &gt; pata extendida</li> </ol> </li> <li>• barra bloqueo dentro:             <ol style="list-style-type: none"> <li>1. varilla compuerta dentro &gt; compuerta interna cerrada</li> <li>2. cable bloqueo tren abajo en tensión &gt; brazo bloqueo tren abajo estirado y encajado en el rodillo &gt; bloqueo tren abajo puesto</li> <li>3. cable bloqueo tren arriba en tensión &gt; muelle estirado &gt; escuadra cerca del fuselaje</li> </ol> </li> </ul>
	<p><b>TREN EN PROCESO DE RETRACCIÓN</b></p> <ul style="list-style-type: none"> <li>• barra de bloqueo en movimiento hacia fuera:             <ol style="list-style-type: none"> <li>1. varilla compuerta fuera &gt; compuerta interna abierta</li> <li>2. cable bloqueo tren abajo destensado &gt; brazo bloqueo tren abajo doblado &gt; bloqueo tren abajo quitado</li> <li>3. cable bloqueo tren arriba destensado &gt; muelle destensado y tirando hacia el extremo del ala &gt; escuadra alejada del fuselaje</li> </ol> </li> <li>• barra de arrastre en movimiento hacia dentro:             <ol style="list-style-type: none"> <li>1. (una vez sin bloqueo) estructura retracción doblándose hacia arriba &gt; pata empezando a subir</li> </ol> </li> </ul>

<p><b>TREN ARRIBA Y BLOCADO</b></p> <ul style="list-style-type: none"> <li>• barra arrastre dentro:             <ol style="list-style-type: none"> <li>1. estructura retracción completamente doblada &gt; pata retraída (rodillo R ligeramente por encima y separado de escuadra en C)</li> </ol> </li> <li>• barra bloqueo dentro:             <ol style="list-style-type: none"> <li>1. varilla compuerta dentro &gt; compuerta interna cerrada</li> <li>2. cable bloqueo tren abajo destensado &gt;</li> <li>3. cable bloqueo tren arriba en tensión &gt; muelle estirado &gt; escuadra cerca del fuselaje</li> </ol> </li> </ul>
	<p><b>PROCESO DE DESBLOCAJE PARA LA EXTENSIÓN</b></p> <ul style="list-style-type: none"> <li>• barra bloqueo en movimiento hacia fuera:             <ol style="list-style-type: none"> <li>1. varilla compuerta hacia fuera &gt; compuerta interna abriéndose</li> <li>2. cable bloqueo tren abajo destensado &gt;</li> <li>3. cable bloqueo tren arriba empieza a destensarse &gt; muelle destensándose y tirando un poco de la escuadra &gt; escuadra en proceso de movimiento hacia extremo ala</li> </ol> </li> <li>• barra arrastre en movimiento hacia fuera:             <ol style="list-style-type: none"> <li>1. el conjunto de retracción empieza a extenderse &gt; rodillo R toca con la escuadra en el punto C y el movimiento giratorio del rodillo permite que el conjunto de retracción siga su extensión y la de la pata</li> </ol> </li> </ul>
