## Informe técnico A-063/2005

Accidente ocurrido el día  
24 de octubre de 2005,  
a la aeronave Cessna 172N,  
matrícula EC-EME, en San  
Quirze del Vallés (Barcelona)

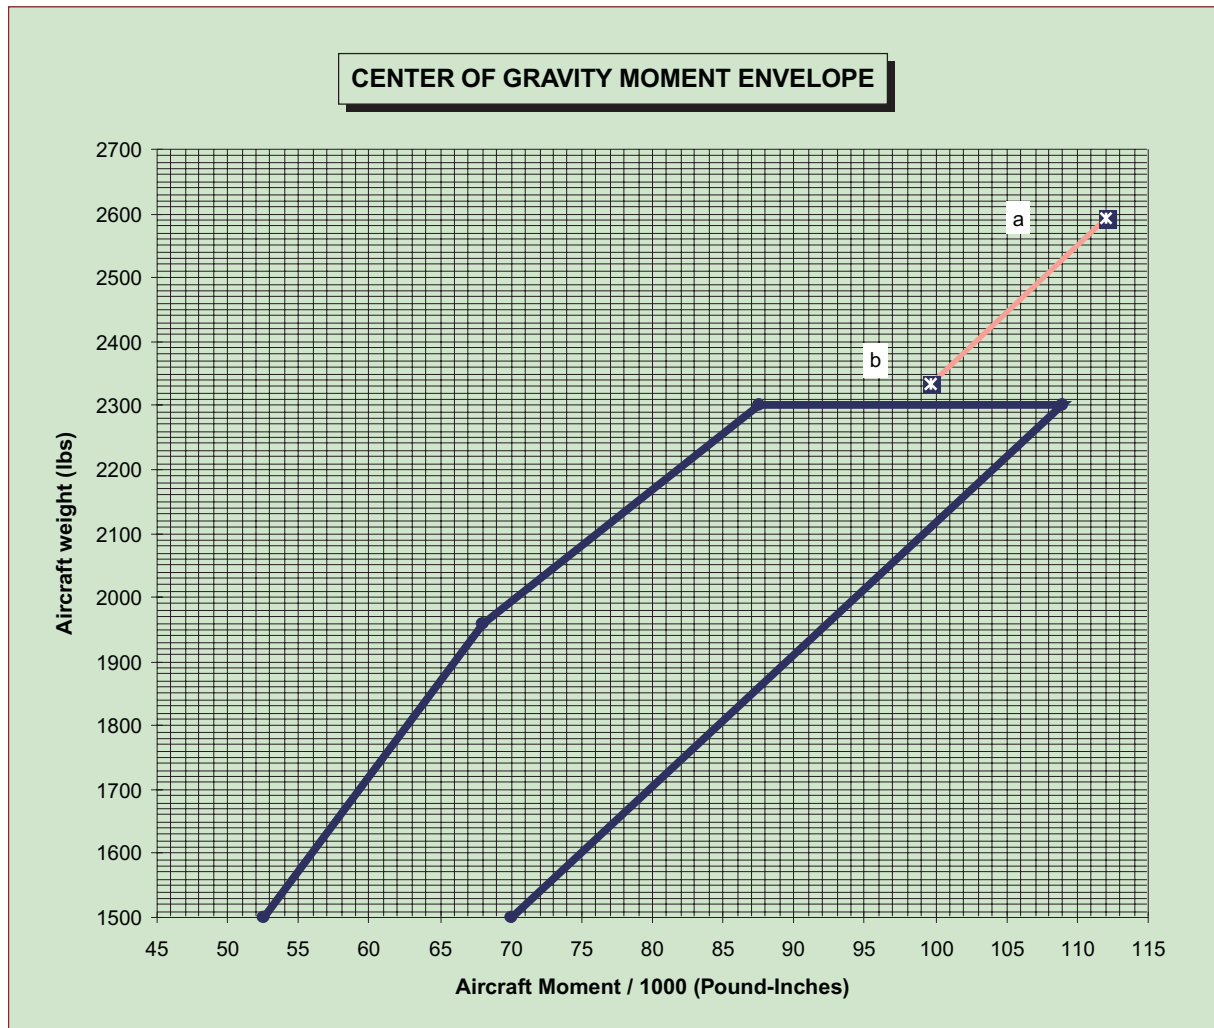
Figura 1.1. Límites del centro de gravedad

Según la información anterior, el peso total estimado de la aeronave en el momento del accidente era de 2.592 lb, por lo que tendría un sobrepeso de 339 lb. Sin embargo, estos datos sólo son aproximados y no se puede conocer con exactitud el peso en el momento del despegue.

Si la aeronave hubiera tenido el sobrepeso estimado, el momento de la aeronave se encontraría fuera de los límites que tenía establecidos. En la figura 1.1 se puede observar la situación del cálculo de momentos del centro de gravedad de la aeronave sin combustible (punto b) y con combustible (punto a).

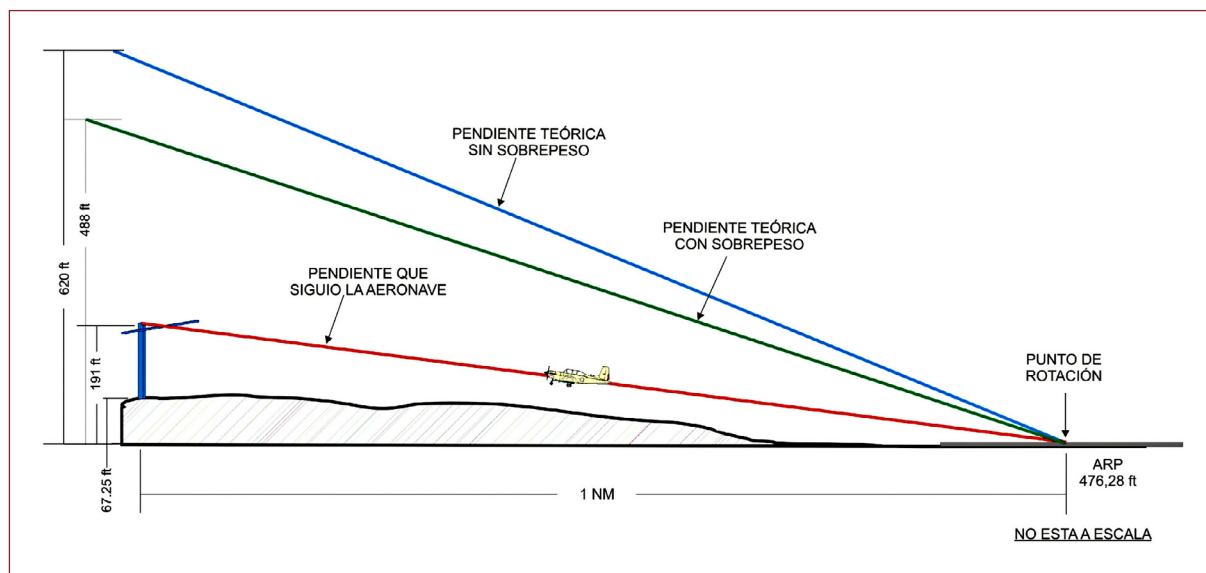
Figura 1.2. Pendientes teóricas y pendiente real de la aeronave

Para un peso de la aeronave de 2.253 lb (el peso máximo al despegue) y una temperatura de 21 °C, la aeronave debería haber ascendido 620 ft en una milla a una velocidad de 73 kt, de acuerdo a las especificaciones de diseño.

Para una condición de sobrepeso como la que se estima que pudiera haber tenido la aeronave, el régimen de ascenso se debería haber reducido 160 ft por minuto, de acuerdo con los datos proporcionados por el fabricante. Por lo tanto, la aeronave debería haber ascendido 488 ft desde el suelo.

El brazo de la grúa contra el que chocó la aeronave tenía una elevación de 667 ft, y el punto donde realizó la rotación la aeronave tenía 476 ft de elevación; por lo tanto, la aeronave ascendió 191 ft.

En la figura 1.2 se observa la pendiente teórica sin sobrepeso, la pendiente teórica con sobrepeso y la pendiente que realmente siguió la aeronave.

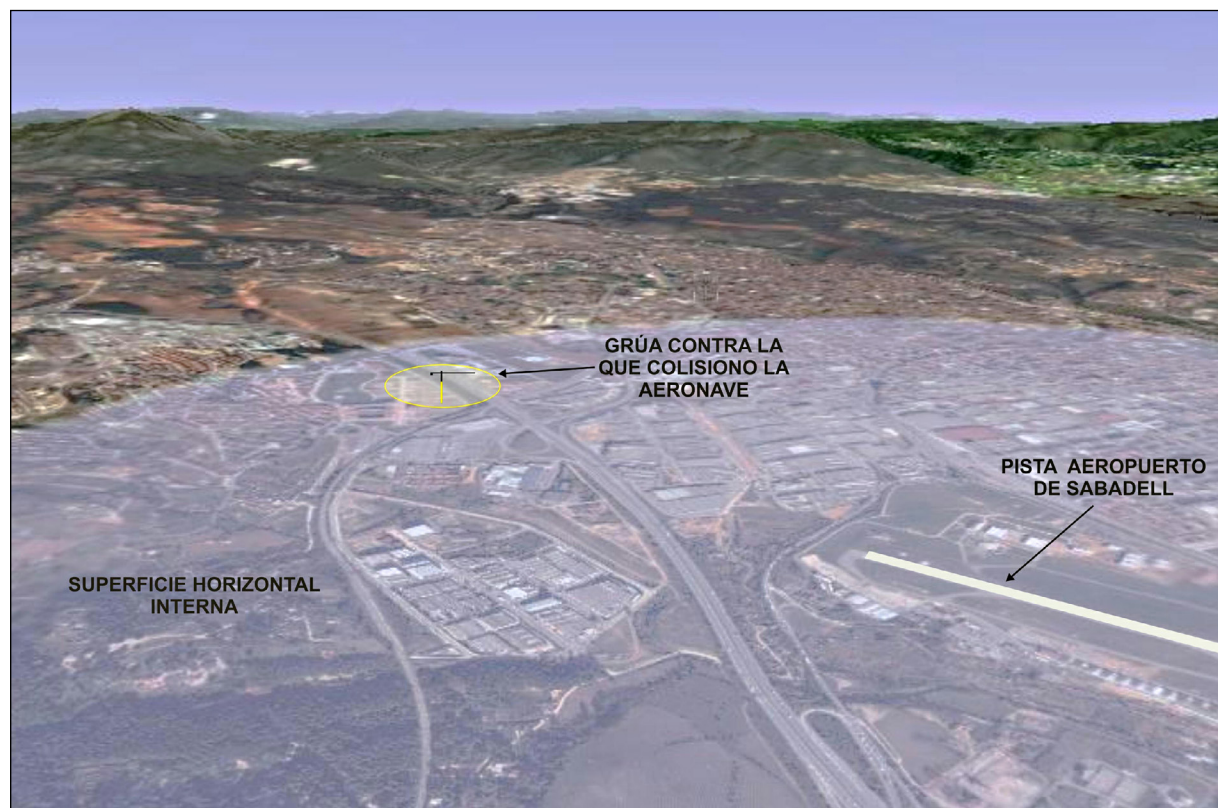
Figura 1.3. Superficie horizontal interna

Una de estas superficies definidas como servidumbres de aeródromo es la superficie horizontal interna. Se trata de un círculo que, para el caso del Aeropuerto de Sabadell, se define con su centro a una altura de 45 m (147,6 ft) sobre el punto de referencia del aeródromo y radio de 2.500 m (1,35 NM).

La parte de la grúa con la que impactó la aeronave, el brazo de la grúa, sobrepasaba la superficie horizontal interna en 17,4 m (57 ft).

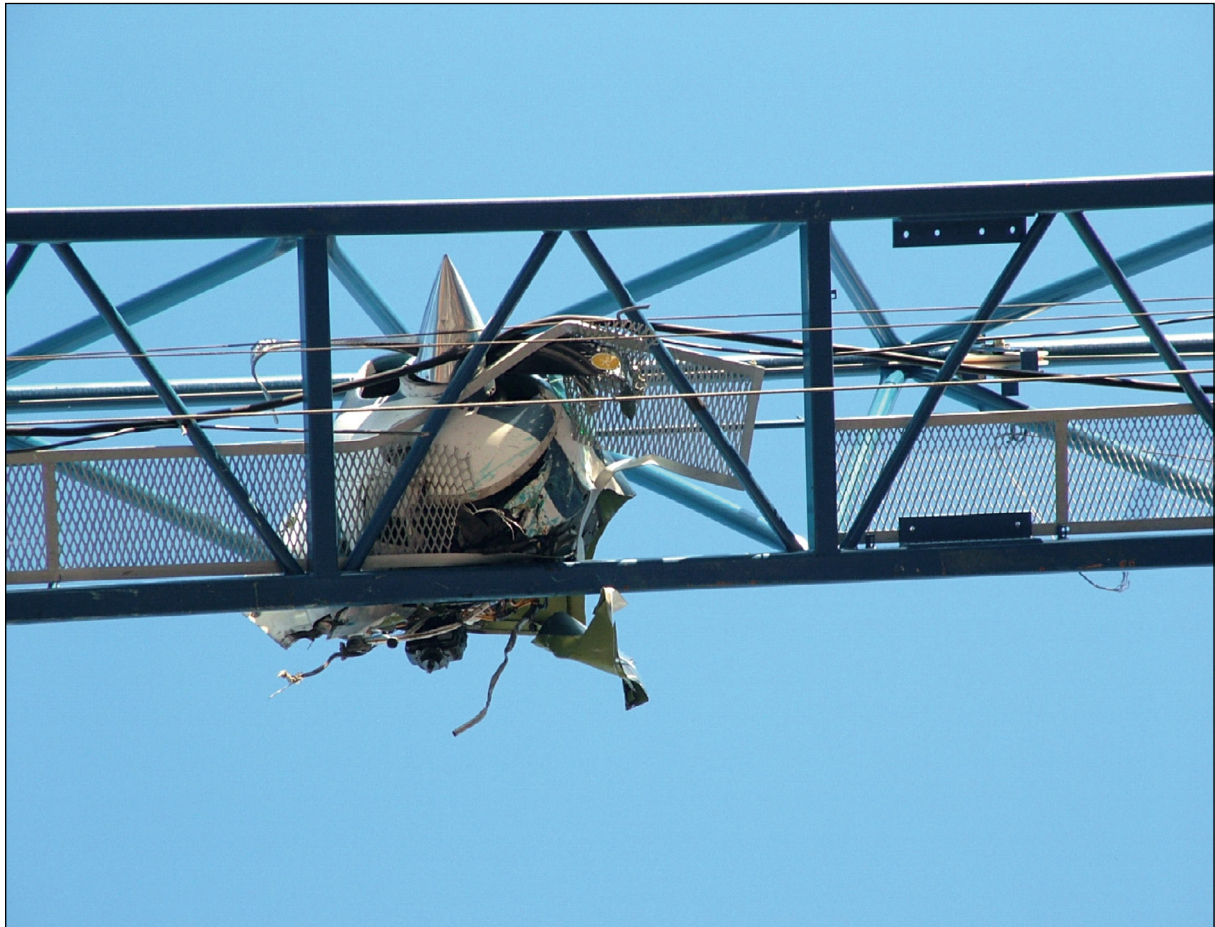
La aeronave colisionó con la grúa y se separó en dos partes principales, el grupo motopropulsor, que permaneció encajado en la misma, y el resto de la aeronave que cayó sobre el edificio que estaba en construcción y ardió quedando totalmente calcinado.

El impacto frenó completamente a la aeronave. Cuando las palas de la hélice contactaron con la grúa hicieron que el motor se frenara bruscamente, enrosándose en la grúa y en particular en la plataforma de rejilla de acero. Esto produjo que la aeronave se desprendiera del grupo motopropulsor realizando un giro antihorario.

Figura 1.4. Vista de los restos del grupo motopropulsor incrustados en la estructura de la grúa

Las deformaciones que presentaba el motor correspondían con la estructura de la grúa donde quedó encajado; las más pronunciadas se encontraban, principalmente, en la parte inferior donde se sitúa el escape. Una de las dos palas de la hélice estaba enroscada a la malla metálica que se utilizaba como pasarela para poder trasladarse por el brazo de la grúa.

En las inspecciones realizadas no se encontraron anomalías mecánicas internas que justificaran una pérdida de potencia o un mal funcionamiento del motor. Las roturas y daños observados eran totalmente compatibles con la naturaleza del impacto.
