RESUMEN DE DATOS

Matrícula	EC-IHS
Tipo y modelo	PIPER PA-34-200
Explotador	Airmed

Tipo de operación	Aviación general – Instrucción – Doble mando
Fase del vuelo	Aterrizaje – Recorrido de aterrizaje

1. INFORMACIÓN SOBRE LOS HECHOS

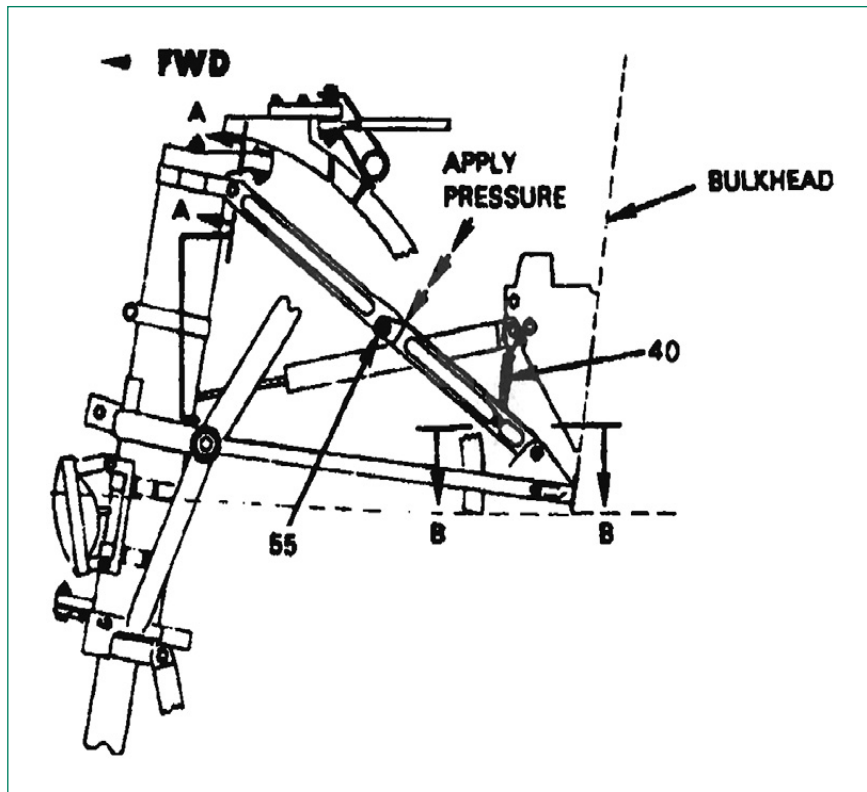
Figura 2. Esquema de detalle de la pata de morro

A la vista de que aparentemente no había ningún fallo en el sistema, se decidió inspeccionar más a fondo el mecanismo de bloqueo de la pata, observándose que el sobrecentro no quedaba firmemente sujeto por el elemento «down lock link», a causa de lo cual podría desbloquearse la pata. A fin de comprobar este extremo se llevó manualmente el sobrecentro a la posición máxima que permitía el «down lock link» y se tiró de la pata, observando que se plegaba fácilmente.

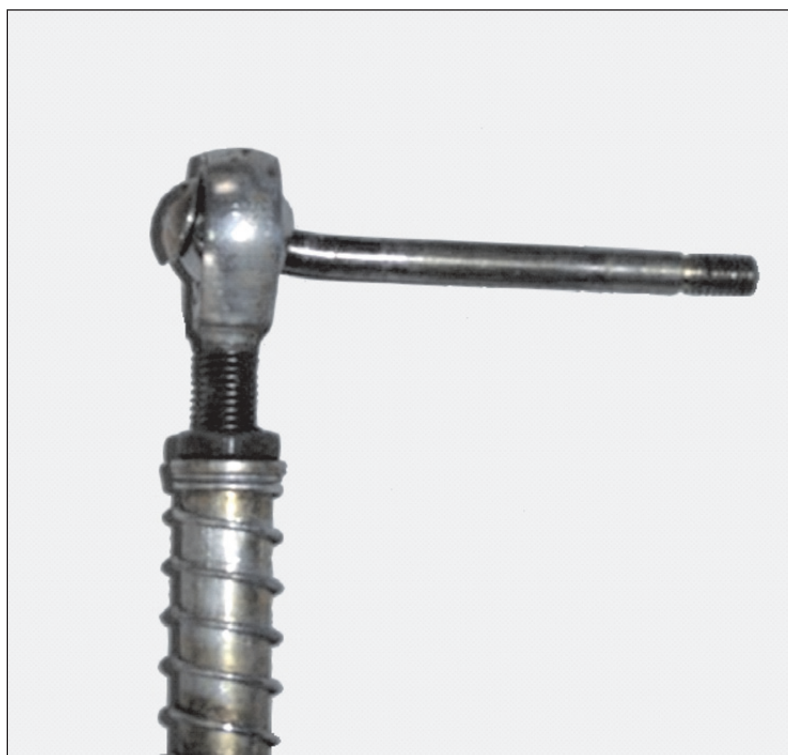
Foto 1. «Down lock link» y tornillo de unión al «retraction link»

A continuación se desmontó el «down lock link» y se observó que el tornillo que lo une al «retraction link» se encontraba fuertemente doblado, precisamente en la zona en la que va la rótula del «down lock link».

La incorrecta sujeción del sobrecentro se debía a la conjunción de dos factores: la escasa longitud del tensor «down lock link» y la deformación del tornillo de unión de este elemento al «retraction link», que en la práctica se traduce en una disminución de la longitud del tensor.

La deformación que presenta el tornillo está claramente producida por esfuerzos de flexión, que solamente han podido ser originados por las cargas transmitidas por el «down lock link». Este hecho llama la atención, ya que la unión de este elemento al tornillo se realiza a través de una rótula, que es un tipo de unión que se caracteriza por no transmitir generalmente esfuerzos de ese tipo, además de que la zona del tornillo en la que va fijado está en voladizo (véase Figura 3). Dadas estas características, si el tornillo está bien apretado, dicha zona únicamente estará sometida a esfuerzos de cortadura. Ahora bien, si el tornillo estuviese deficientemente apretado, si podrían aparecer cargas de flexión. Por lo tanto, se considera que el tornillo se deformó a causa de un deficiente apriete del mismo.

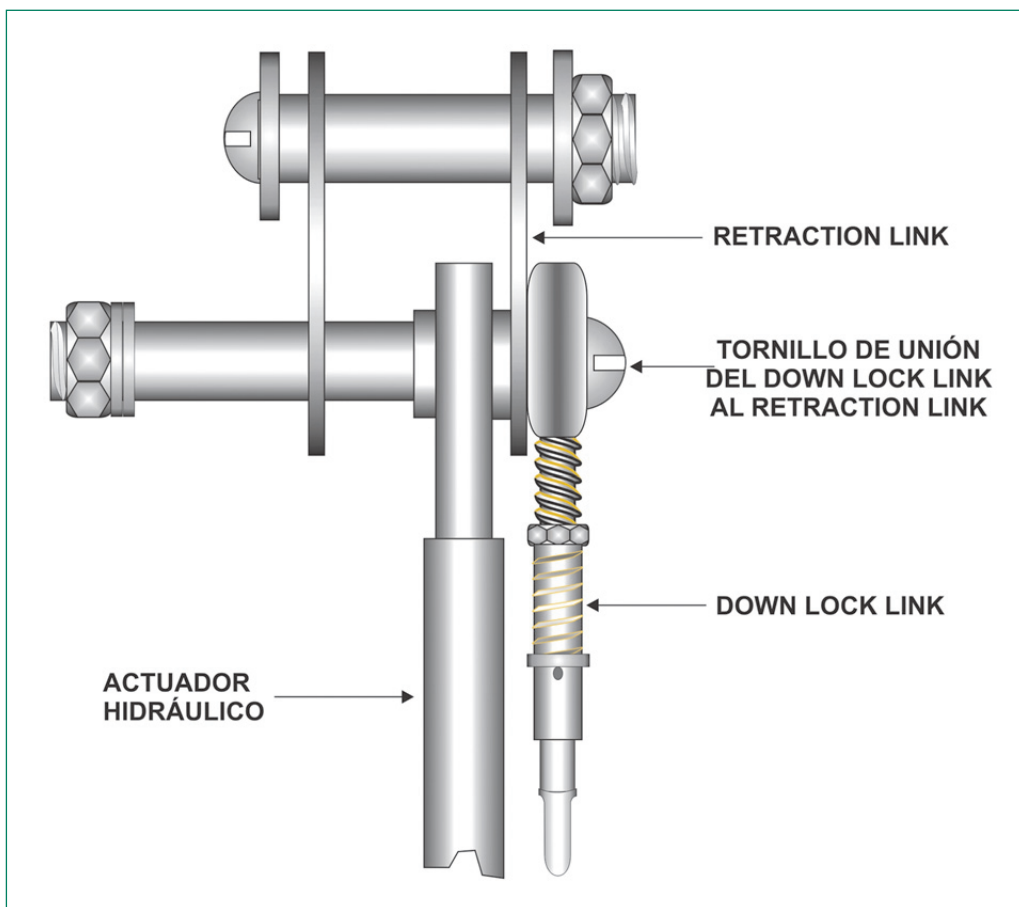
Figura 3. Unión del «down lock link» al «retraction link»

El origen del mal comportamiento del «down lock link» estuvo, por un lado, en un incorrecto reglaje de la longitud del propio tensor, y por otro en la deformación del tornillo de unión del tensor al «retraction link», probablemente por un apriete deficiente y que supuso un incremento en el desajuste de dicho tensor.
