RESUMEN DE DATOS

Fecha y hora	Lunes, 5 de diciembre de 2005; 16:45 h local
Lugar	Aeród. de Robledillo de Mohernando (Guadalajara)

Matrícula	EC-FXZ
Tipo y modelo	BEECHCRAFT F-33 A
Explotador	Centro de Formación Aeronáutica AEROFAN, S. L.

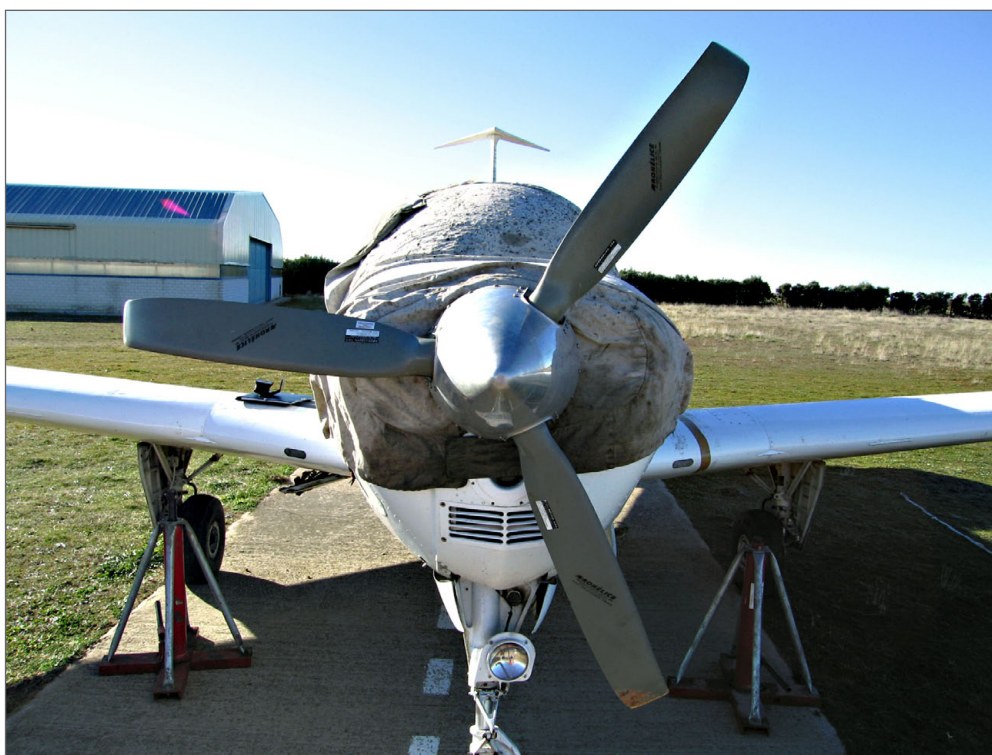
Foto 1. Vista frontal de la aeronave

Las tres palas de la hélice se encontraban dobladas hacia atrás en sus extremos, con señales de haber impactado con la superficie de la pista de aterrizaje. Los flaps presentaban ligeras deformaciones en el borde de salida, especialmente el izquierdo. En el tren de aterrizaje principal, las compuertas móviles de ambas patas tenían importantes daños en sus bordes exteriores, producidos, probablemente, por rozamiento. Algunas barras del sistema de retracción estaban deformadas por pandeo, y el motor eléctrico que produce el movimiento del sistema tenía quemado su bobinado.

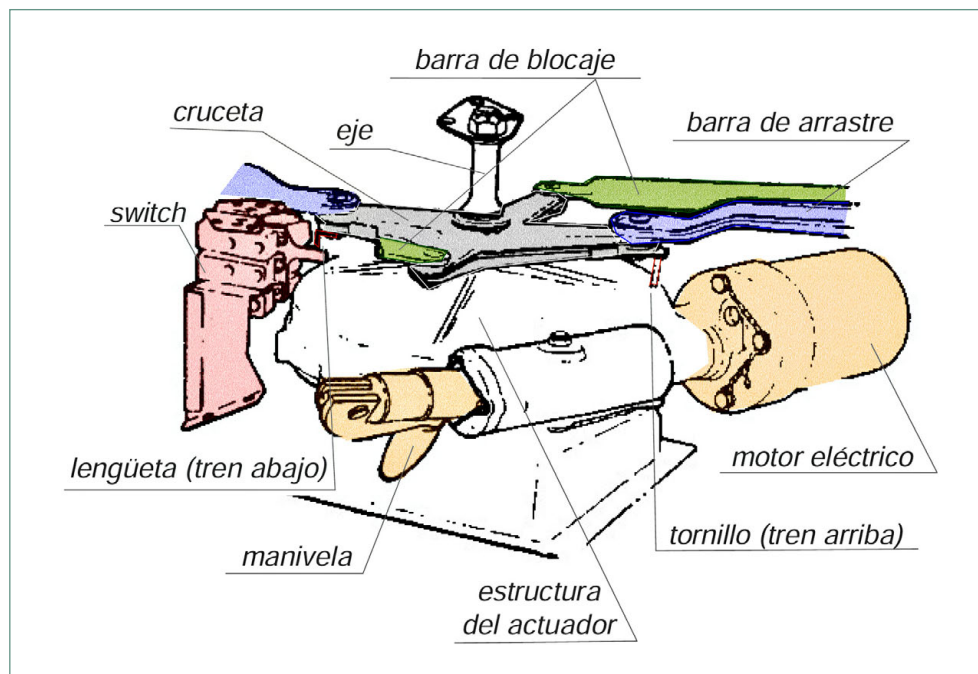
Figura 1. Esquema del actuador del tren

ciones, la única posibilidad de fallo simultáneo de las tres patas sería que el eje de la corona dentada se moviera en sentido de subir el tren, bien por haber accionado la palanca de subir tren, o bien por rotura del sistema de engranajes de corona y tornillo sin fin. Como no se encontraron roturas en esas piezas, se debe descartar esta última posibilidad.

El estado del motor eléctrico, con el bobinado quemado, hace suponer que la corriente eléctrica no se cortó en ningún momento y que estuvo sometido a una sobrecarga que hizo subir la intensidad eléctrica hasta producir el calentamiento y fusión de los hilos del bobinado. Una de las posibilidades para que esto ocurra es que la palanca de la cruceta que debe limitar el movimiento no llegue al límite de su recorrido y, por ende, que no accione el interruptor. Esto implicaría la existencia de una fuerza impidiendo que la cruceta complete su giro. Esta circunstancia puede darse al contactar las ruedas con la superficie de la pista cuando el tren no está totalmente extendido, deteniendo el movimiento de la cruceta antes de completar su recorrido y evitando que se corte la corriente de suministro al motor.

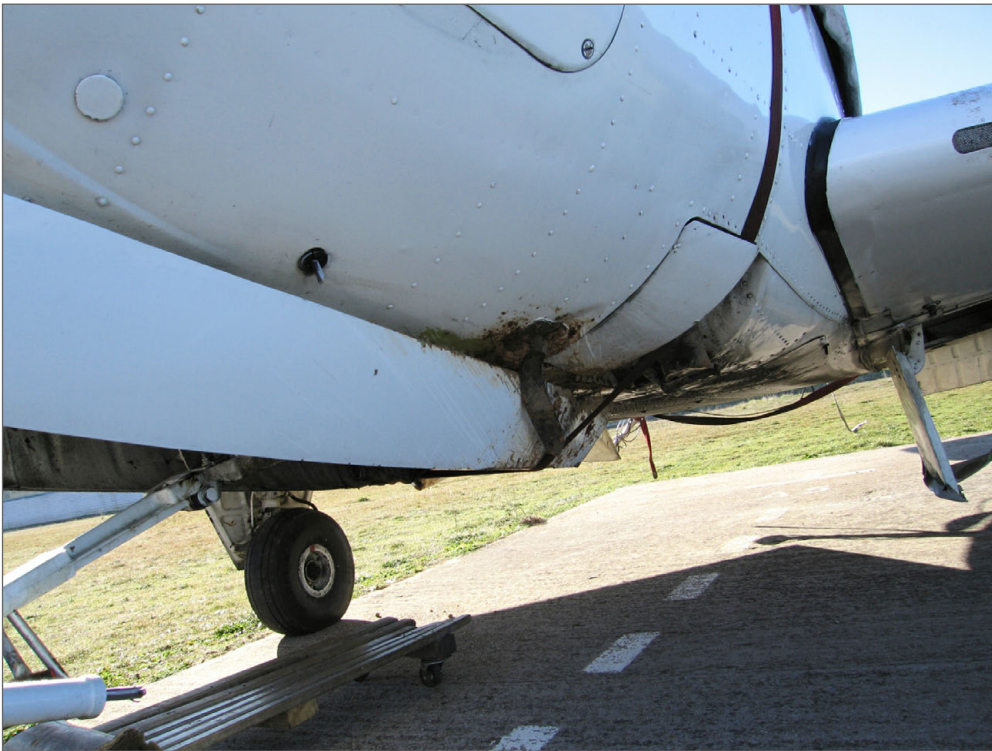
Foto 2. Zona inferior del fuselaje

En las condiciones descritas, un accionamiento de los frenos puede llegar a producir esfuerzos adicionales y provocar el fallo de algunas barras y el colapso del tren, como ocurrió en este caso, y que no llegó a ser total ya que los daños en la parte inferior de la aeronave no eran importantes y las compuertas del tren anterior estaban poco dañadas.
