RESUMEN DE DATOS

Fecha y hora	Jueves, 1 de diciembre de 2005; 12:17 h local
Lugar	Móstoles (Madrid)

Matrícula	EC-HCT
Tipo y modelo	BELL 206 L4T
Explotador	Helisureste, S. A.

Fecha de aprobación	30 de mayo de 2007
---------------------	---------------------------

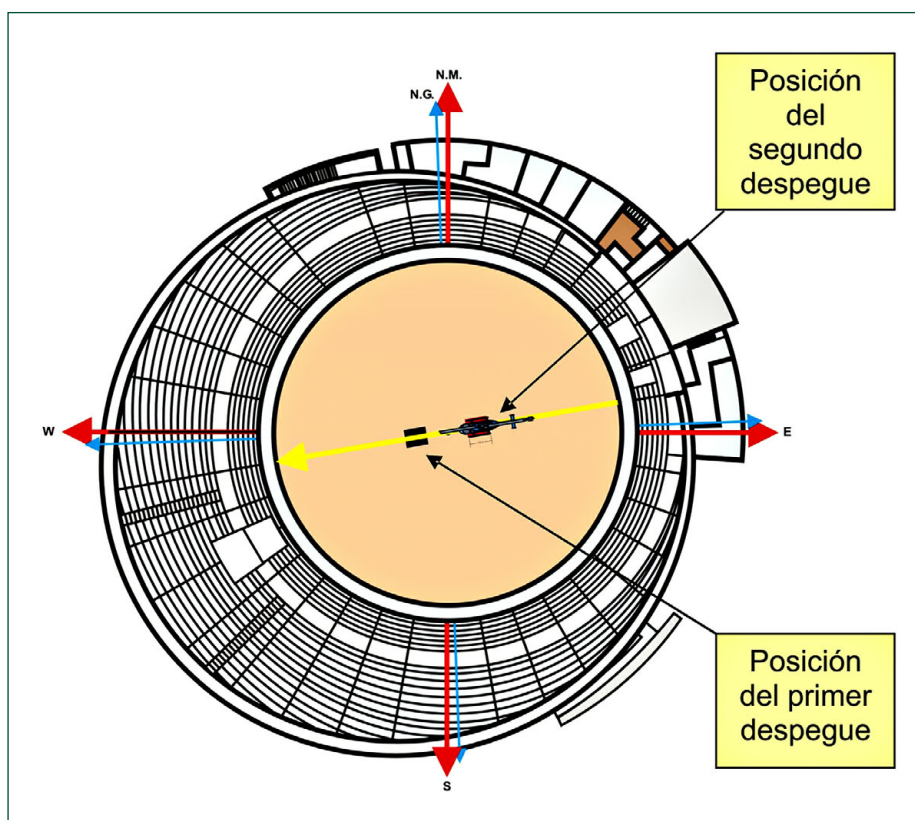
Figura 1. Vista cenital de la plaza de toros

El helicóptero se encontraba posado en el ruedo en la zona más próxima a la parte de menor altura de la plaza, la parte más adelantada de sus esquís se hallaba desplazada 3 m del centro del ruedo y el punto más retrasado de la cola del helicóptero distaba de la barrera 10 m (véase Figura 1).

En su descenso el helicóptero golpeó la parte superior del muro exterior de la plaza, con los esquís y la panza, con los rotores principal y de cola, y con el tramo final del cono de cola. El impacto contra el terreno fue con los esquís y a continuación volcó hacia el costado izquierdo. En todo este proceso el helicóptero continuó su viraje sobre el eje vertical hacia la derecha.

En el suelo se encontraban las huellas originadas por el impacto de los esquís y de las palas del rotor principal.

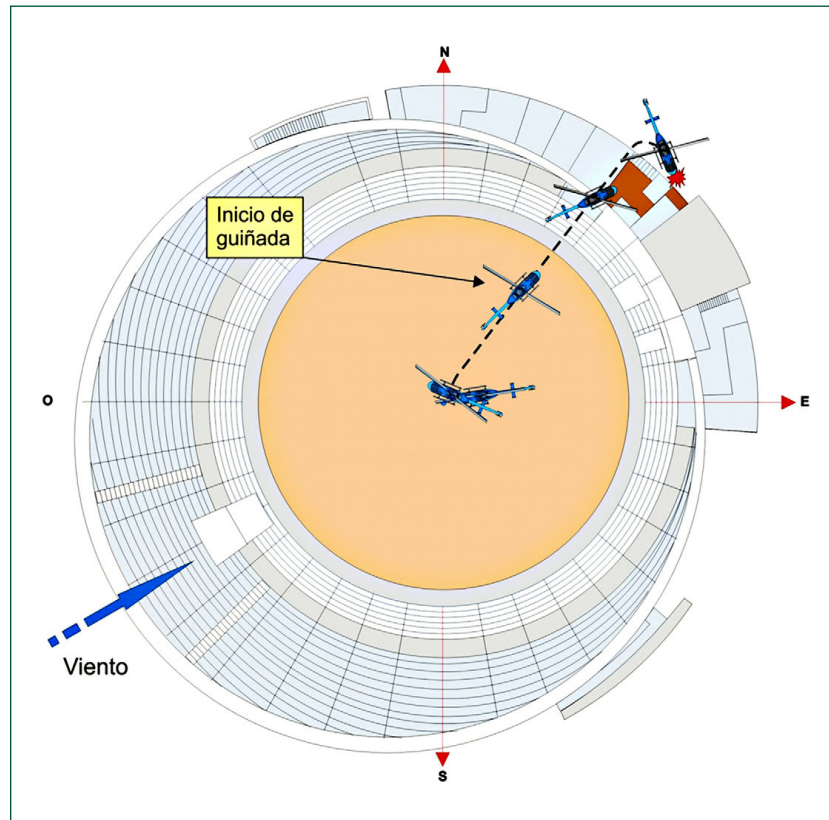
Figura 2. Trayectoria del segundo despegue

El despegue se realizó desde el suelo con un ascenso vertical y un giro continuado hacia la derecha hasta alcanzar, entre los segundos 5 y 7 desde la pérdida de contacto con el suelo, una altura aproximada de 5 m (15 ft) y un rumbo aproximado norte, donde el helicóptero redujo su régimen de ascenso y de giro hacia la derecha hasta casi quedar parado en ambos movimientos, e inmediatamente aumentó el régimen de ascenso y de giro hacia la derecha hasta alcanzar la altura aproximada de 8 m (25 ft) sobre el suelo y un rumbo aproximado de 045° iniciando a la vez un desplazamiento hacia delante que continuó hasta que sobrepasó el graderío e inició una caída casi vertical.

Al principio del desplazamiento hacia delante del helicóptero y cuando se encontraba todavía sobre la arena del ruedo, comenzó una suave guiñada de su cola hacia la izquierda (morro hacia la derecha), incrementando posteriormente su régimen de velocidad de giro a medida que avanzaba metros hacia delante y durante su caída.

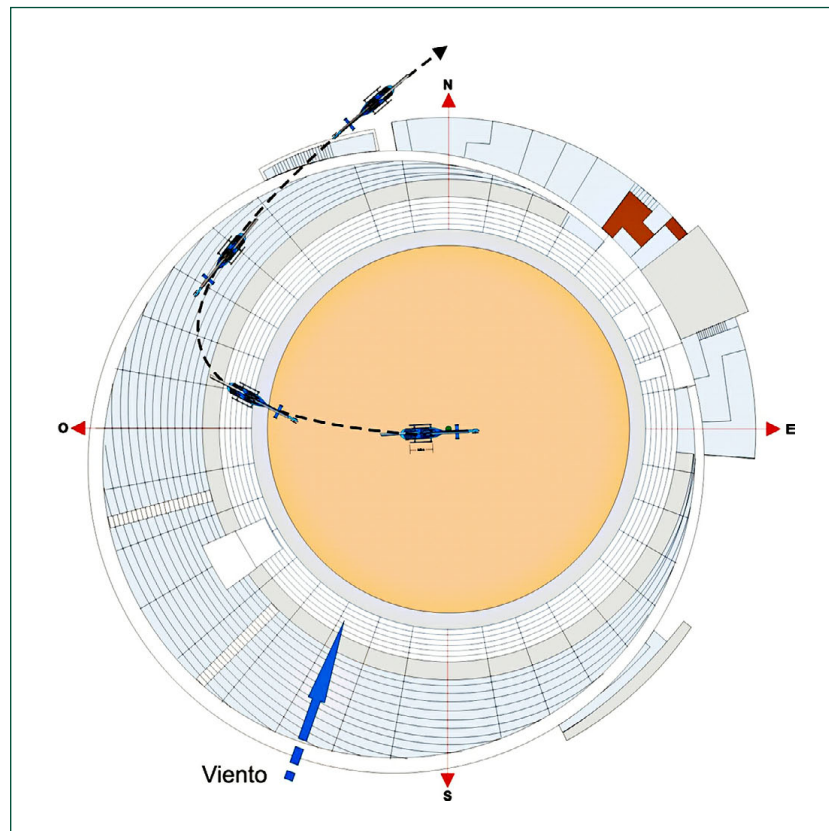
Figura 3. Trayectoria del primer despegue (para el vuelo de reconocimiento)

Con el objeto de reconocer el itinerario del vuelo, aterrizó en la plaza de toros con rumbo oeste y embarcaron tres personas, sumando un total de cinco personas a bordo. Realizó una prueba de potencia y despegó hacia el oeste. Cuando el helicóptero se hallaba por encima del graderío viró hacia la derecha y abandonó la plaza por una zona de menor altura.

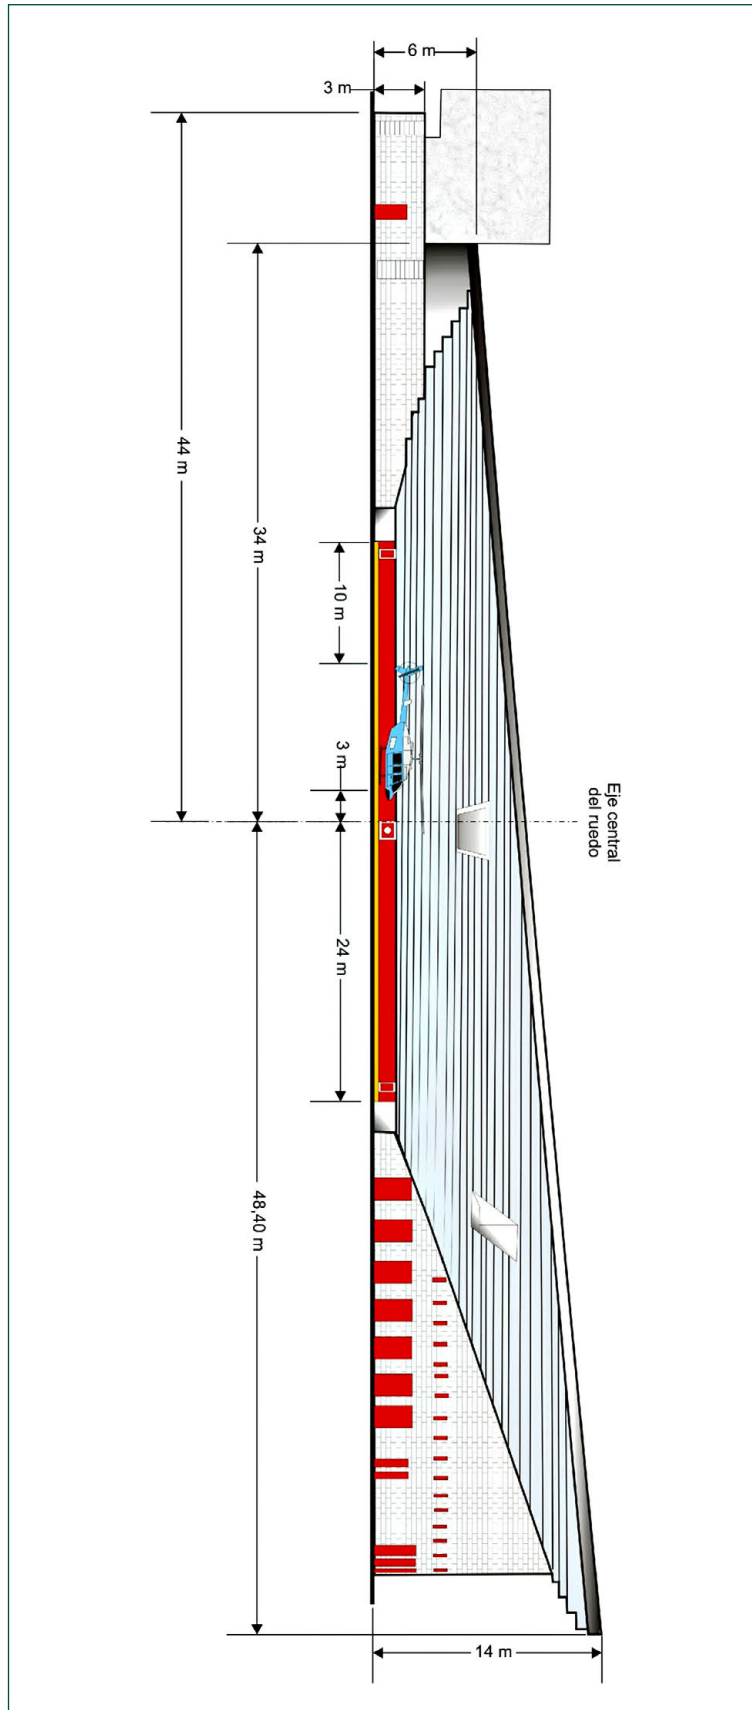
APÉNDICE 1
Corte lateral de la plaza
de toros de Móstoles

El ruedo o parte interior de la plaza consiste en un terreno de tierra compacta, de forma circular de 24 m de radio y circundado por una barrera de madera de 1.60 metros de altura (véase Apéndice 1).

Alrededor de dicha barrera y a una distancia radial de 1.60 m se levantan los graderíos cuya parte más alta es la oeste donde alcanza 14 m y dista 48 m del centro del ruedo. La parte más baja de los graderíos se halla al este, alcanzando una altura máxima de 6 m a 34 m del centro.
