Matrícula	EC-GAT
Tipo y modelo	MD-83
Explotador	Spanair

Tipo de operación	Transporte aéreo comercial – Regular – Nacional – Pasajeros
Fase del vuelo	Aterrizaje

1. INFORMACIÓN FACTUAL

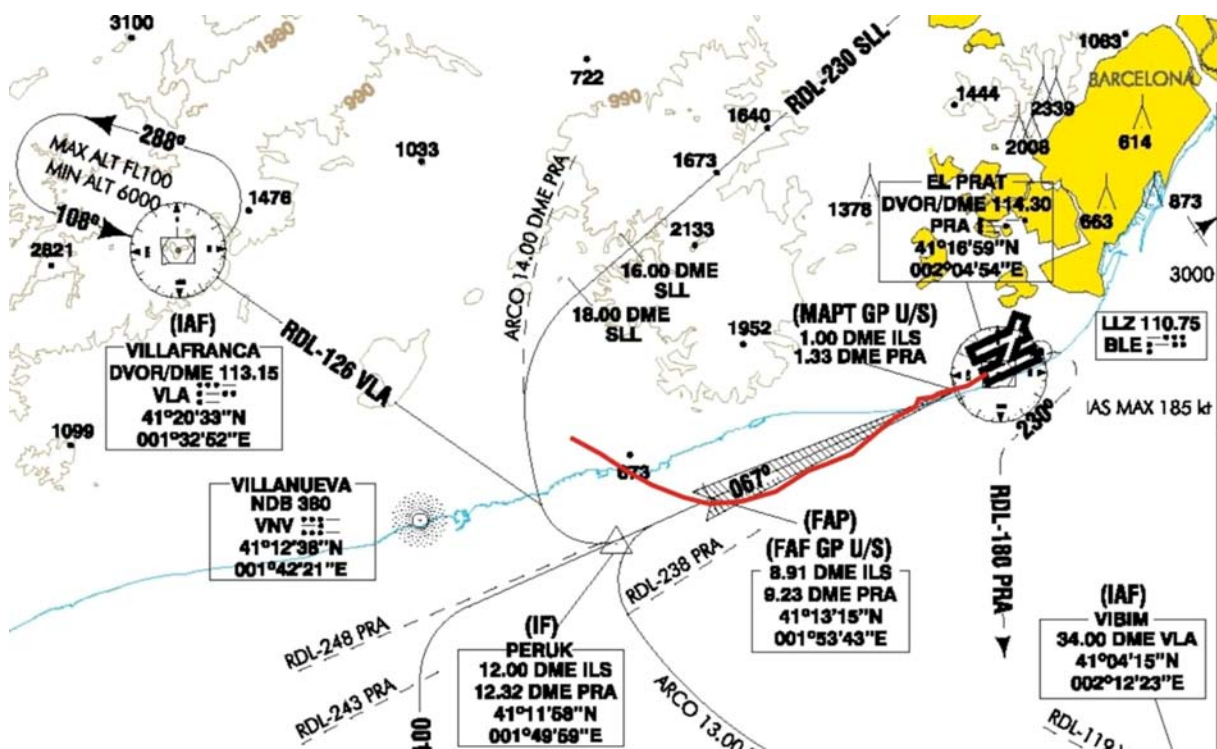
Figura 1. Trayectoria radar seguida por la aeronave

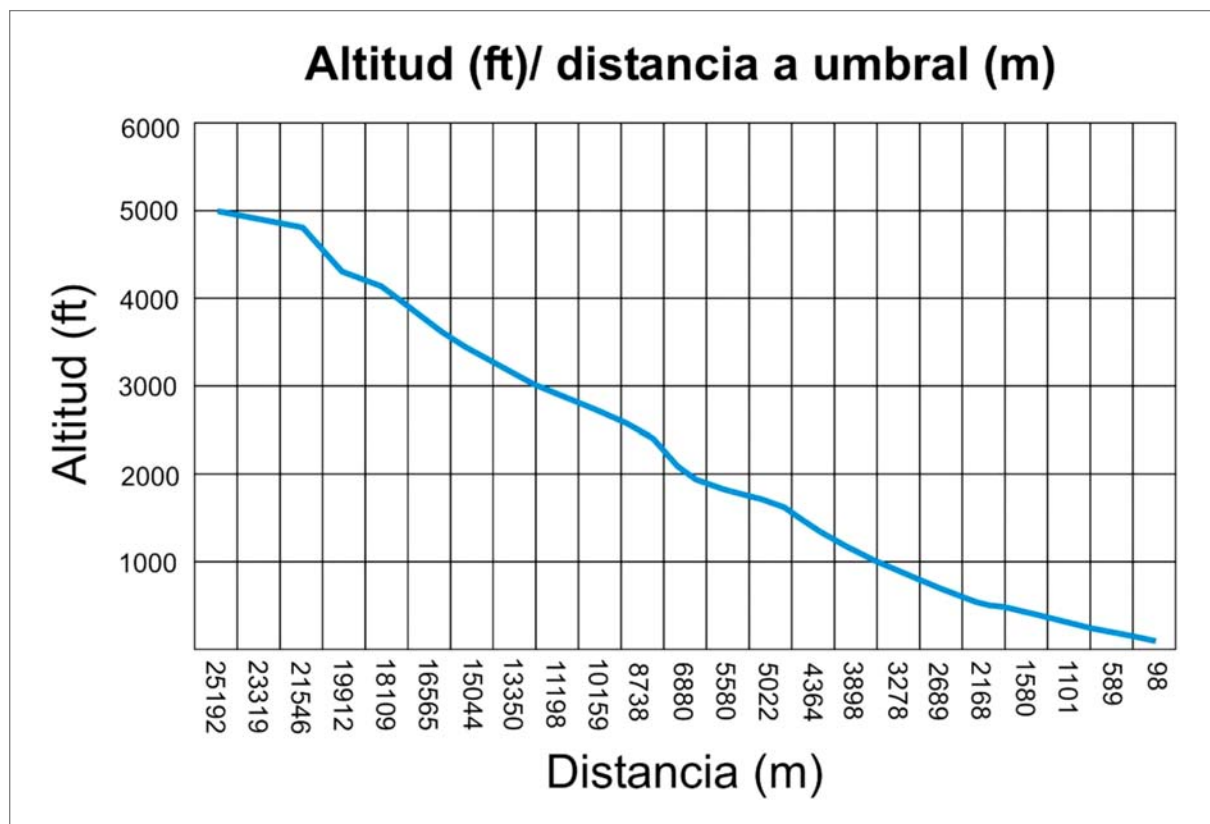
Figura 2. Gráfico altitud-distancia al umbral en la aproximación

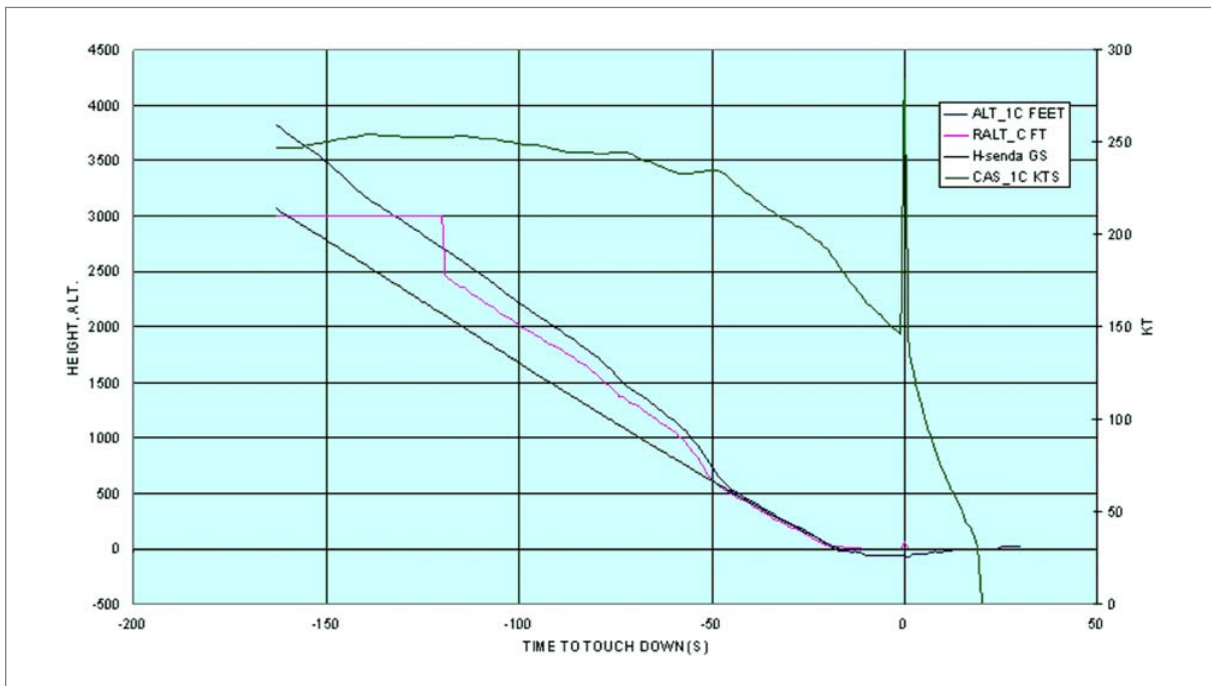
Se muestra en el gráfico de la figura 3 la evolución de la velocidad en la escala de la derecha. Los valores son en general altos, con un valor espurio de 284 kt en el instante de la toma. Las otras tres líneas representan la altitud del vuelo, la radioaltura, con un valor imposible en el segundo 0 s de 63 ft, y la senda de planeo del ILS como referencia. La aeronave voló por encima de la senda en toda la aproximación hasta la fase de corta final en la que entró en la pendiente establecida con una velocidad de más de 200 kt, que implica un exceso de 71 kt sobre la velocidad V_{target} .

Figura 3. Velocidad y altitud durante la aproximación

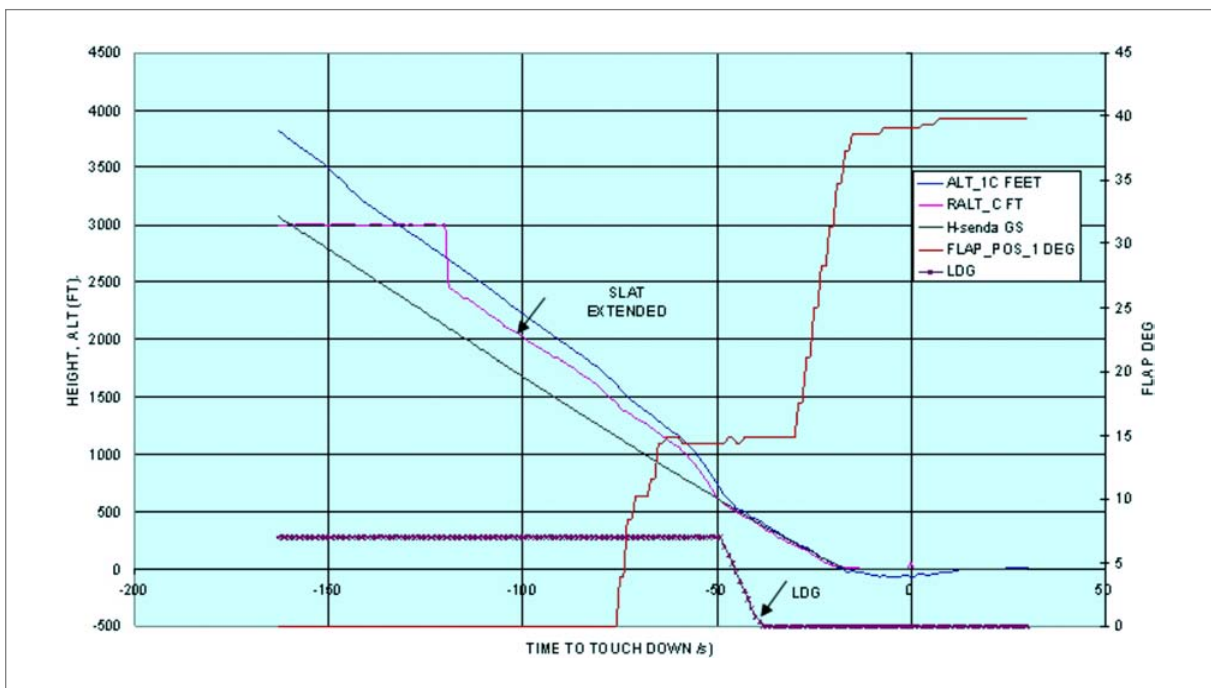
La aeronave adquirió su configuración de aterrizaje escasos segundos antes de la toma, volando ya sobre la pista.

Figura 4. Configuración durante el aterrizaje

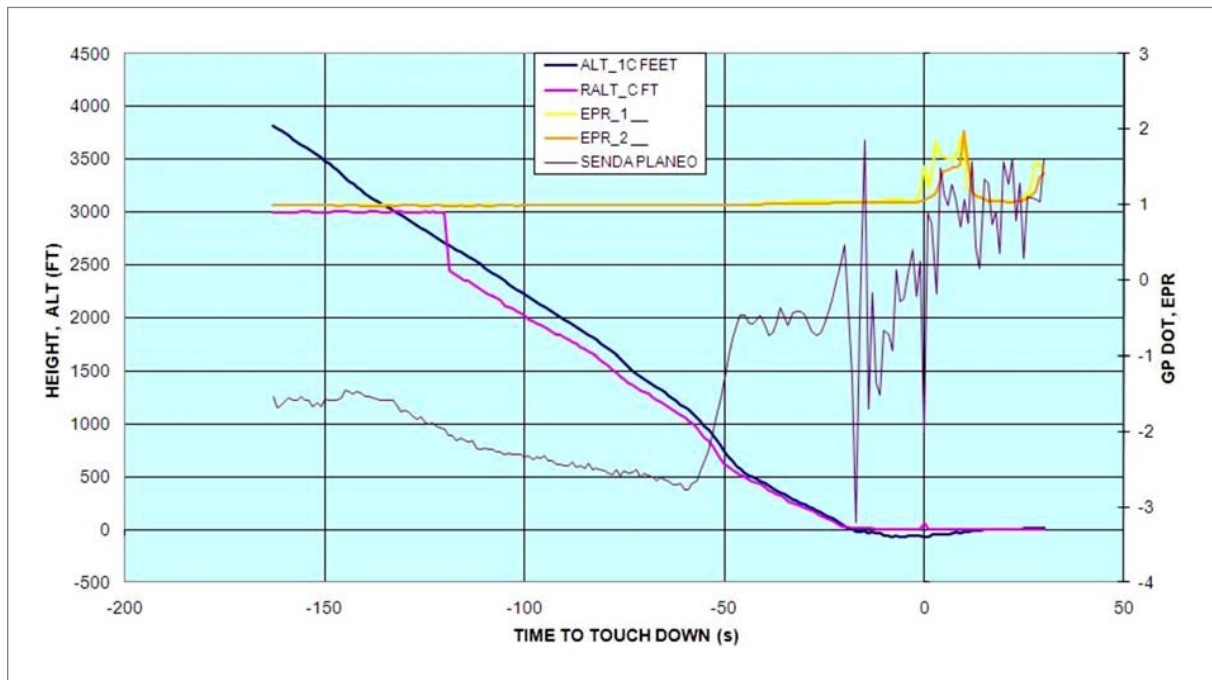
Los motores se ajustaron a potencia de ralentí durante toda la aproximación y no se demandó potencia de ellos hasta la frenada, con reversa desplegada, en la carrera de aterrizaje. La desviación de hasta -3 puntos respecto a la senda de planeo indica que el avión volaba bastante por encima de la senda.

Figura 5. Desviaciones de la senda de planeo y EPR

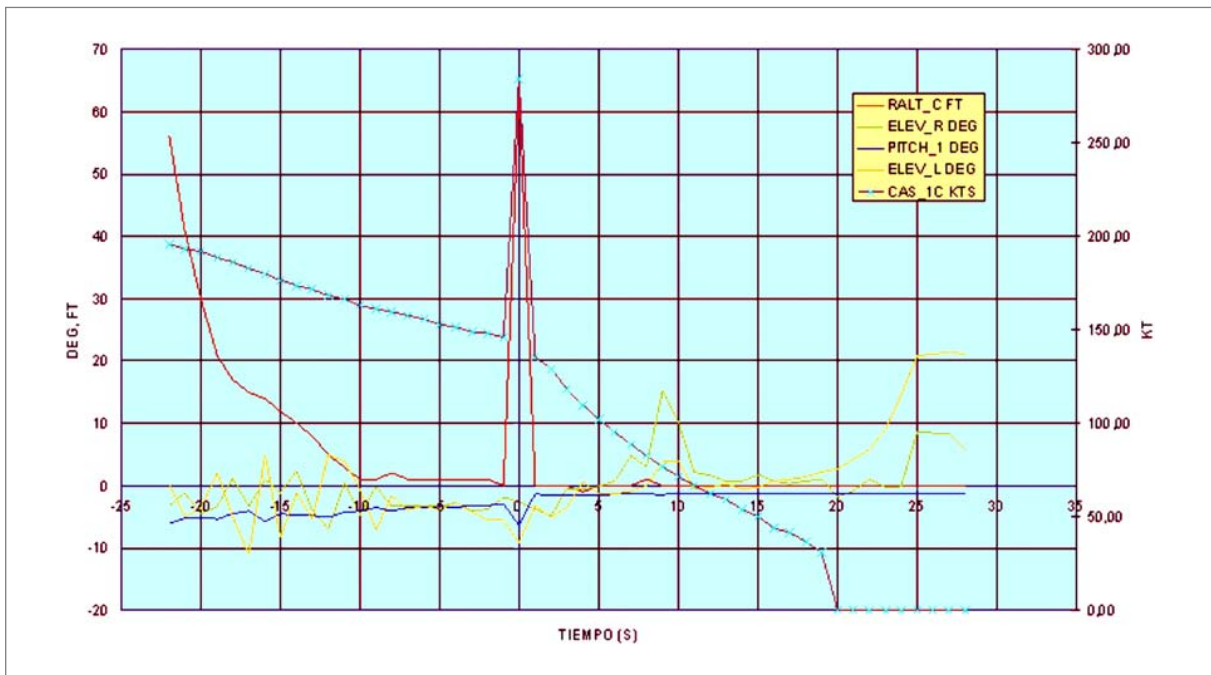
Figura 6. Evolución de varios parámetros durante la toma de tierra

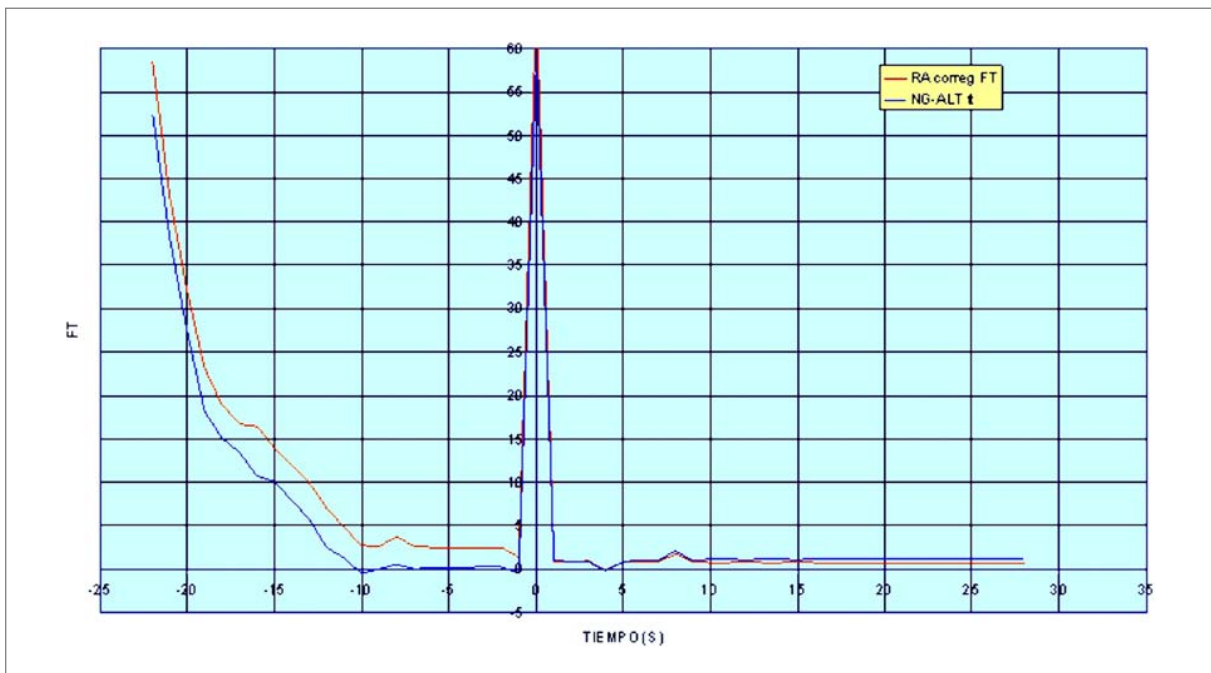
Esa altura se hace prácticamente nula desde 10 segundos antes de la toma positiva con el tren principal en el segundo 0. Ello implicaría que la pata de morro contactó con la pista unos 790 m antes de que lo hicieran las patas principales.

Figura 7. Radioaltura corregida y altura de la pata de morro

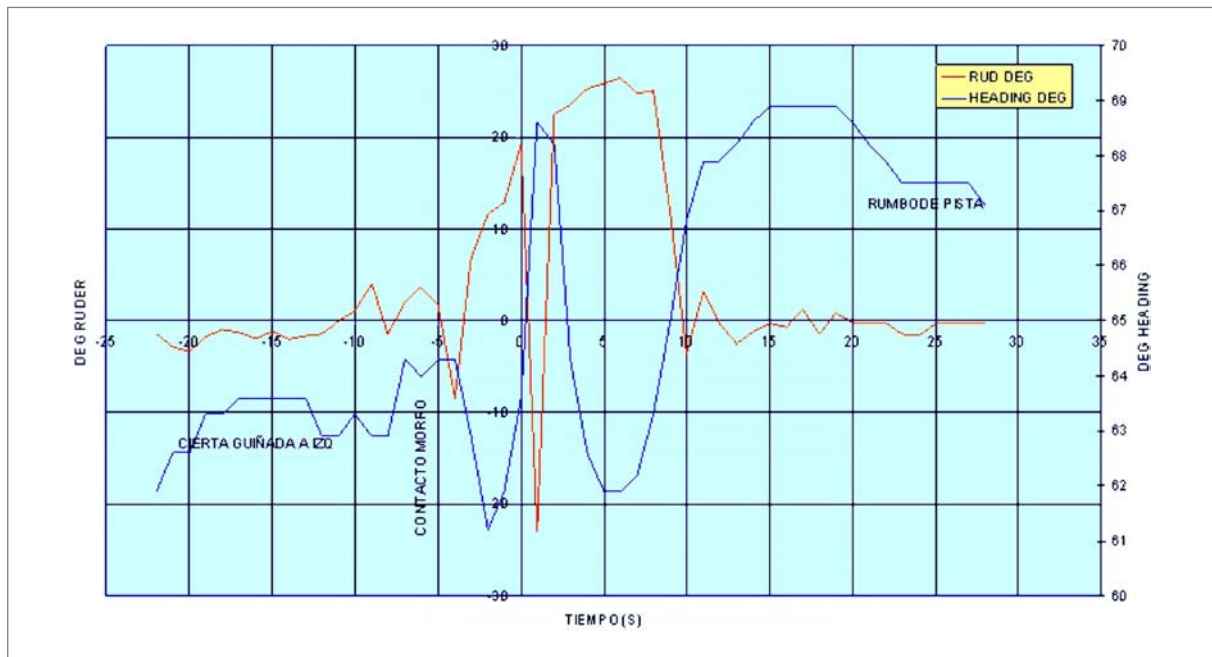
Se observa en los registros del DFDR que el avión volaba en corta final con una pequeña guiñada a la izquierda. Cuatro o cinco segundos antes de la toma aumentó bruscamente la guiñada a la izquierda; el piloto corrigió con fuerte pedal derecho y seguidamente volvió a mandar con timón derecho ante la tendencia del avión a seguir guiñando a la izquierda.

Figura 8. Evolución de parámetros de timón de dirección y rumbo

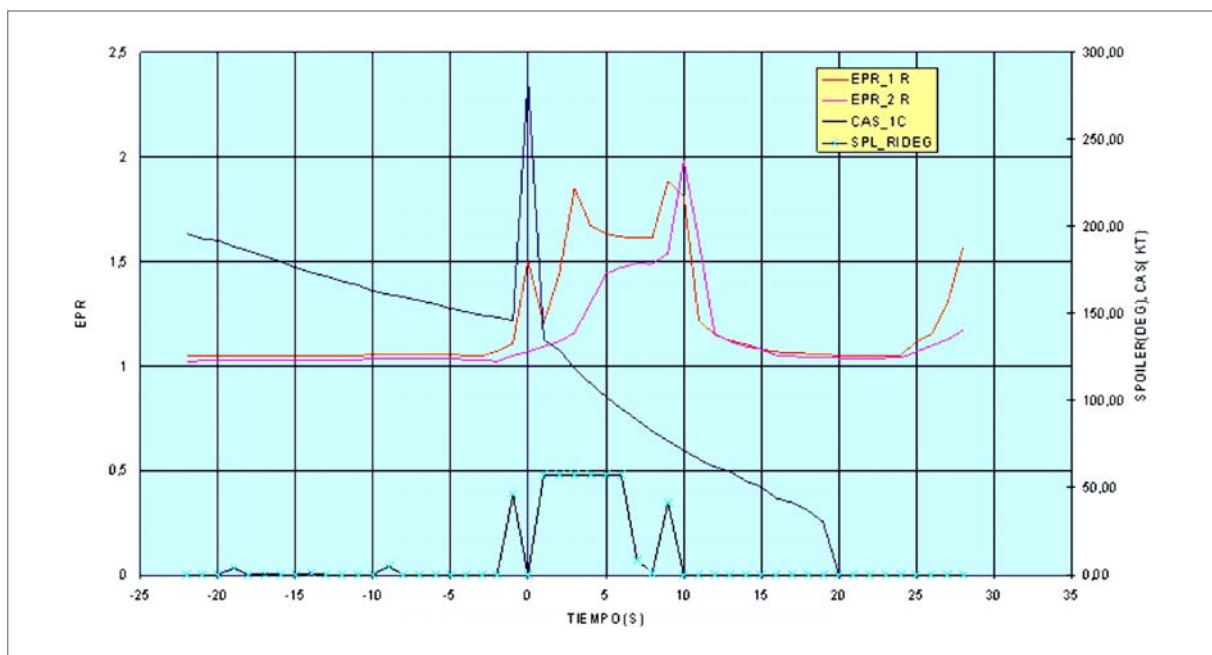
Figura 9. CAS, potencia de reversa y spoilers

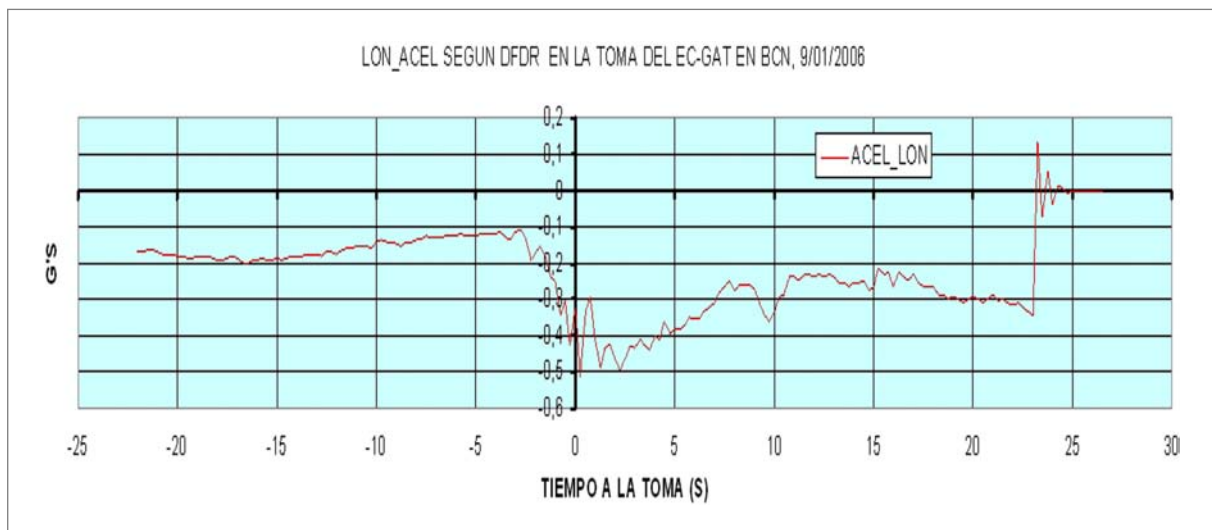
Figura 10. Aceleración longitudinal

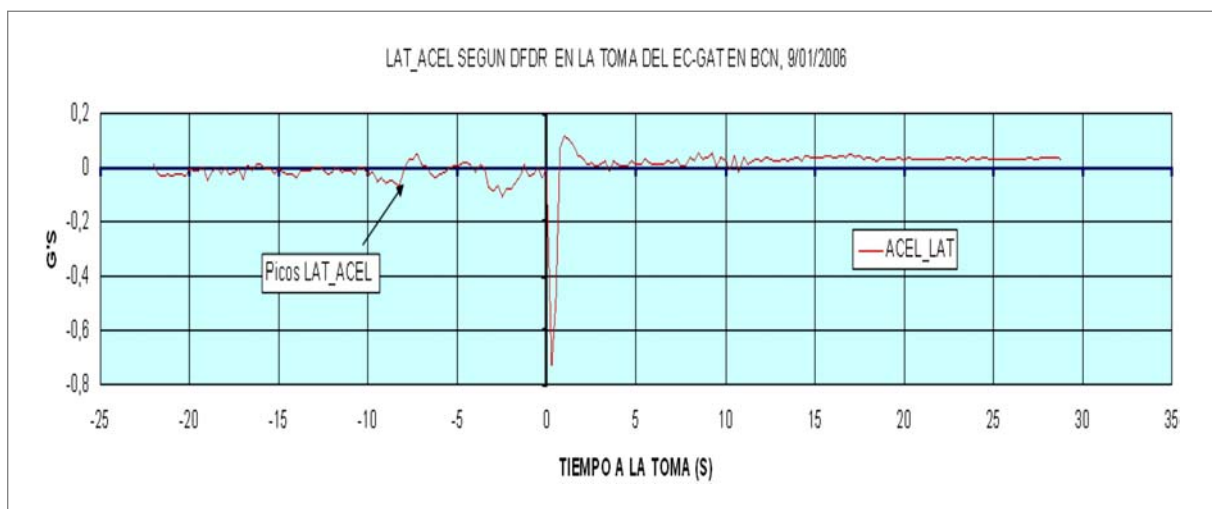
Figura 11. Aceleración lateral

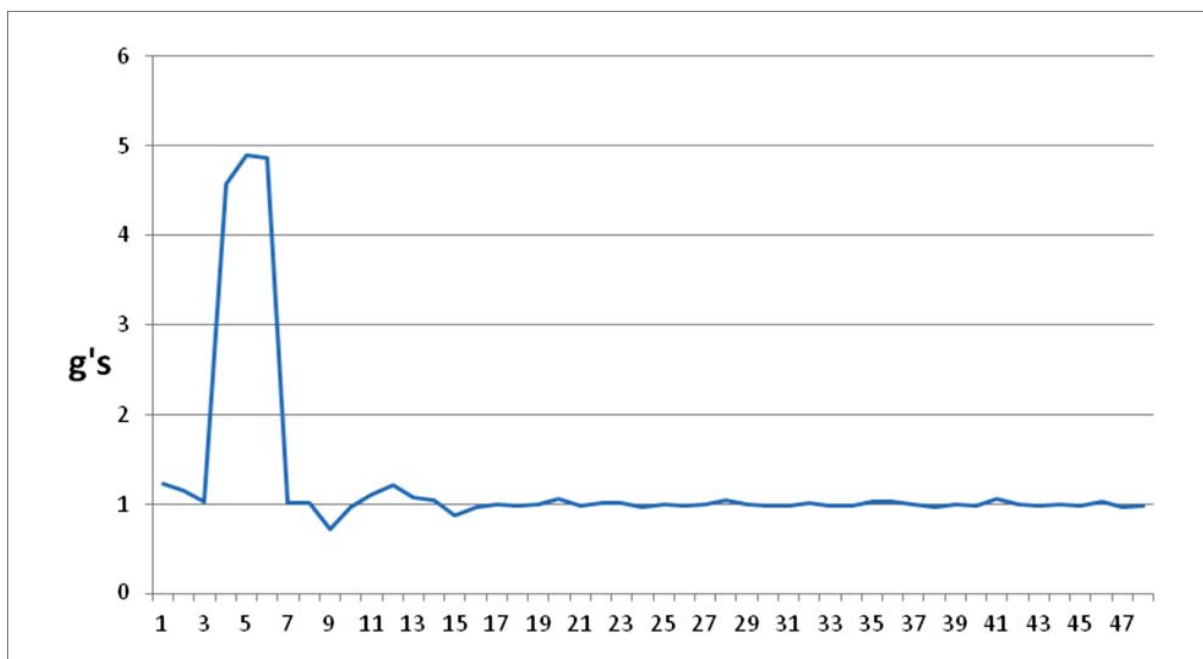
Figura 12. Aceleración vertical

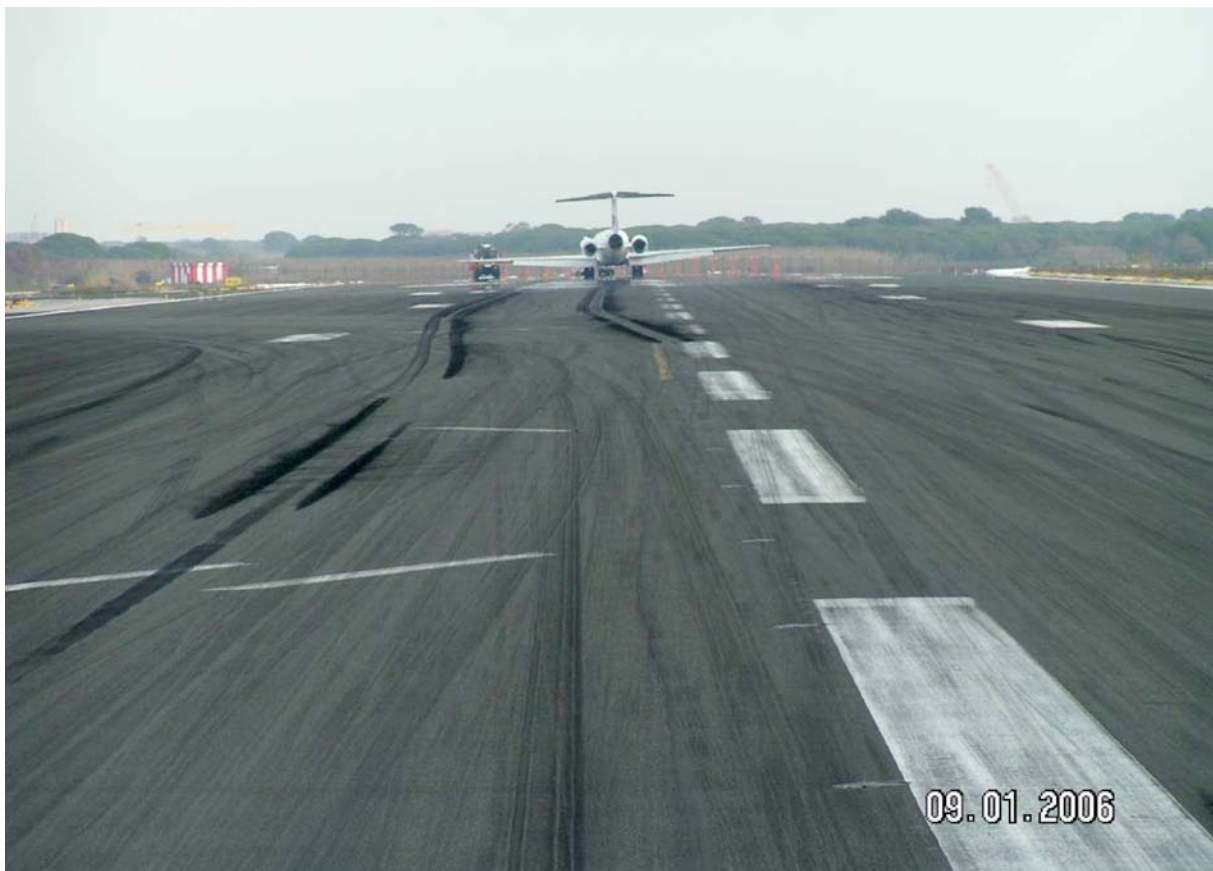
Las marcas dejadas por las ruedas son de restos y trozos de goma en general. La llanta de la rueda 1 rozó y dejó marcas metálicas poco después de la segunda aparición de sus huellas; la rueda 2 dejó marcas metálicas desde 415 m antes de la parada final.

Figura 13. Fotografías de las huellas en la pista

La fotografía general de las huellas permite apreciar como la aeronave realizó un pequeño quiebro a la izquierda poco después de apoyar las dos patas principales.

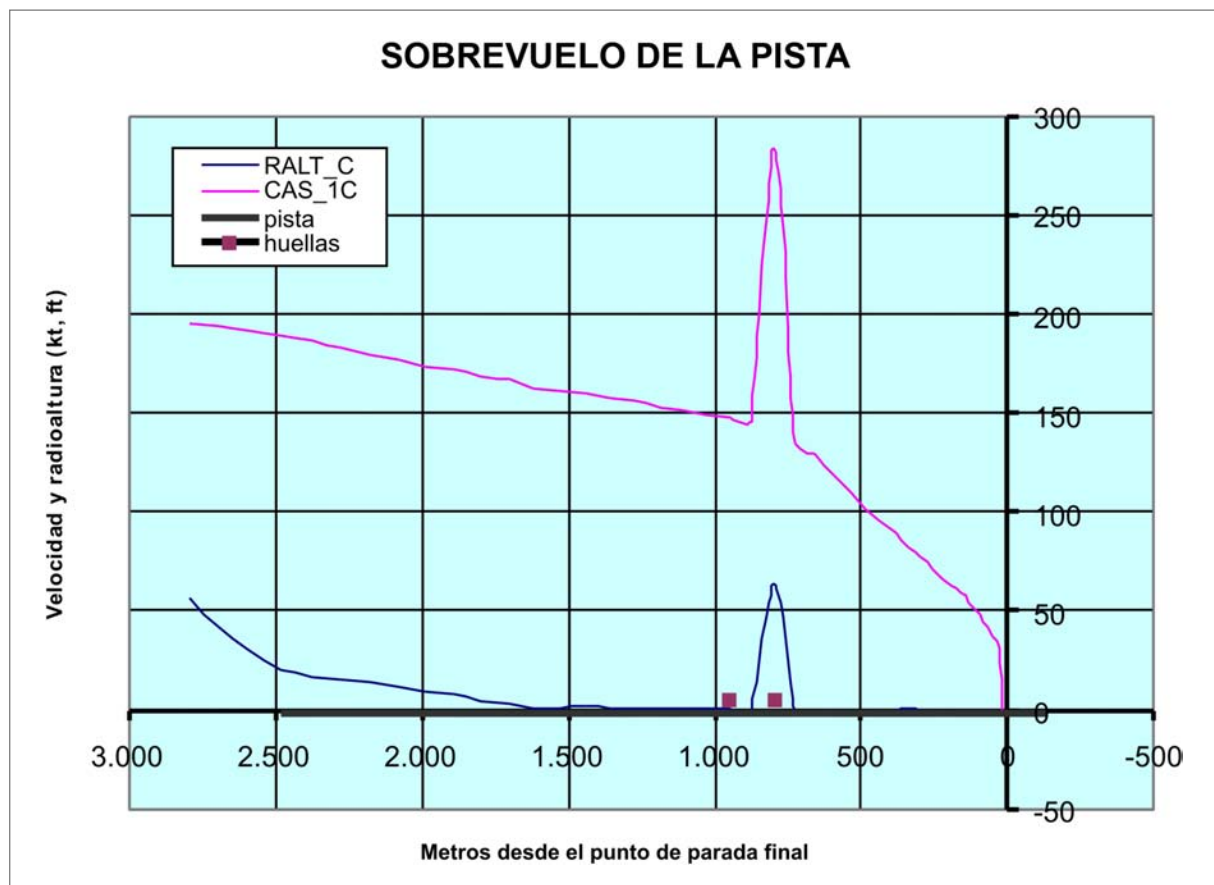
- La aeronave sobrevoló la cabecera de la pista (2.520 m antes del punto de parada) en el segundo $-19,5$ s, antes del instante de la toma positiva, que se ha tomado como referencia de tiempos.
- La aeronave dejó la primera huella de tren principal en la pista (930 m antes de la parada), en el instante $-1,75$ s.
- La aeronave tocó por segunda vez con la pata izquierda en la pista en el instante $-0,75$ s.
- La aeronave apoyó definitivamente las dos patas en el instante 0 s en un punto distante 810 m del de parada del avión.
- Según esta integración las máximas aceleraciones verticales se registran unas décimas de segundo después, a unos 763 m de la parada definitiva.

Figura 14. CAS, radioaltura durante el sobrevuelo de la pista
