Matrícula	EC-CUK
Tipo y modelo	MORANE SAULNIER MS-893-E
Explotador	Alfonso Galán

INFORME

1.2. Descripción de los elementos de la rueda y su unión al tren de aterrizaje delantero

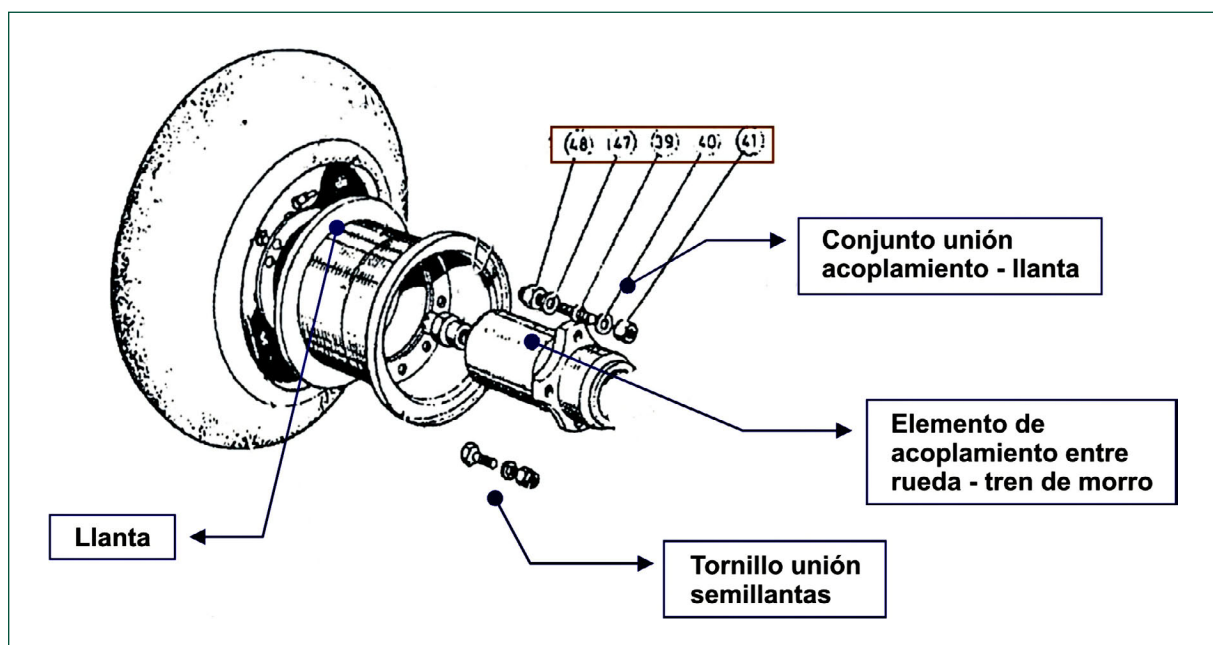
Como muestra la figura 1, el conjunto de la rueda de morro está constituido por: la cubierta, dos semillantas, un elemento de acoplamiento al tren de aterrizaje y varios elementos de unión entre estos componentes (pernos, tuercas autofrenantes y arandelas).

Figura 1. Elementos de unión tren de morro-rueda

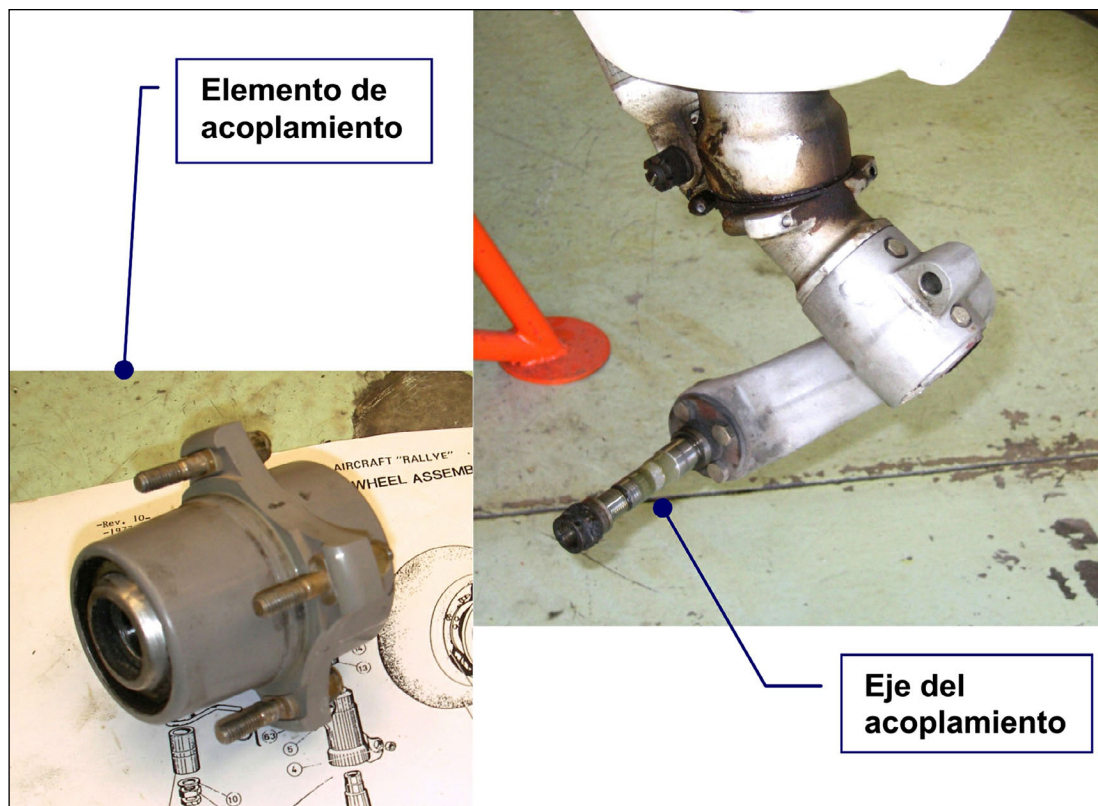
Los cuatro orificios restantes sirven para unir la rueda con el tren de aterrizaje, a través de un elemento de acoplamiento. Este elemento, a su vez, gira sobre un eje ensamblado al tren (foto 1).

Foto 1. Piezas del ensamblaje de la rueda

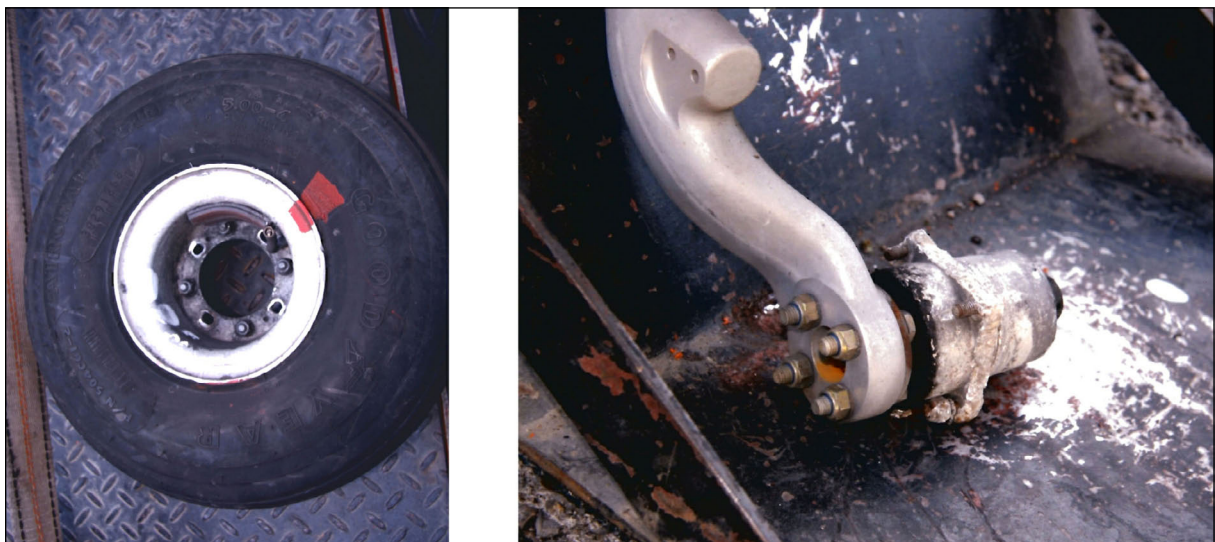
La rueda de morro fue localizada al final de la pista 28, en el margen derecho, cercana al cierre perimetral del aeropuerto. La llanta y cubierta conservaban su integridad, así como la presión de inflado, aunque los orificios de alojamiento de los tornillos de unión al soporte de la pata estaban ovalados (foto 2).

Foto 2. Rueda y soporte de pata de morro

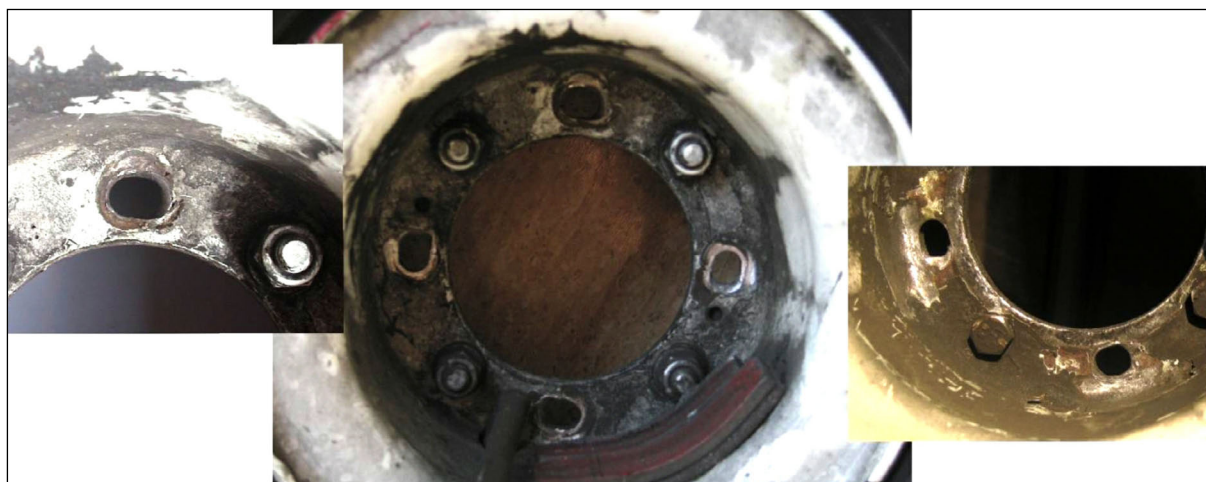
Una inspección detallada de la llanta mostró que la ovalización de los cuatro orificios que permiten alojar los pernos de unión era muy similar en todos, con una deformación del borde en la misma parte en todos los agujeros (foto 3).

Foto 3. Detalles de la deformación de los orificios en la llanta

La deformación producida en los orificios de la llanta fue similar en todos ellos, lo que parece indicar que las tuercas fueron perdiendo su par de apriete de forma análoga y progresiva.

Considerando que el origen del desprendimiento de la rueda del tren de aterrizaje fue la pérdida de las tuercas de fijación, se entiende que esta circunstancia fue originada bien por la aplicación de un par de apriete inadecuado o bien por el uso reiterado de las tuercas después de varios procesos de montaje y desmontaje de la rueda, lo que causa una pérdida de su capacidad autofrenante.
