**RESUMEN DE DATOS**

| Lugar | <b>Aeropuerto de Logroño-La Rioja</b> |

| Matrícula | <b>EC-BEP</b> |
| Tipo y modelo | <b>BEECHCRAFT A23-19 MUSKETEER</b> |

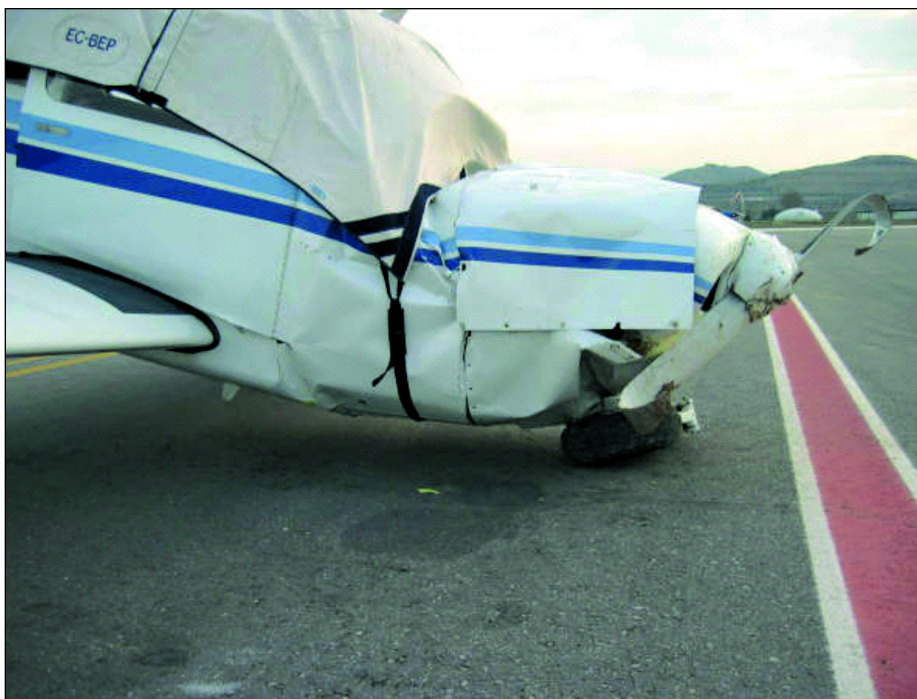
La aeronave resultó con importantes daños en la zona frontal: la pata de morro se partió, el parabrisas de la cabina se rompió, la hélice se desplazó de su plano de giro y sus palas se deformaron, y el fuselaje sufrió numerosos pliegues en la zona del compartimento motor.

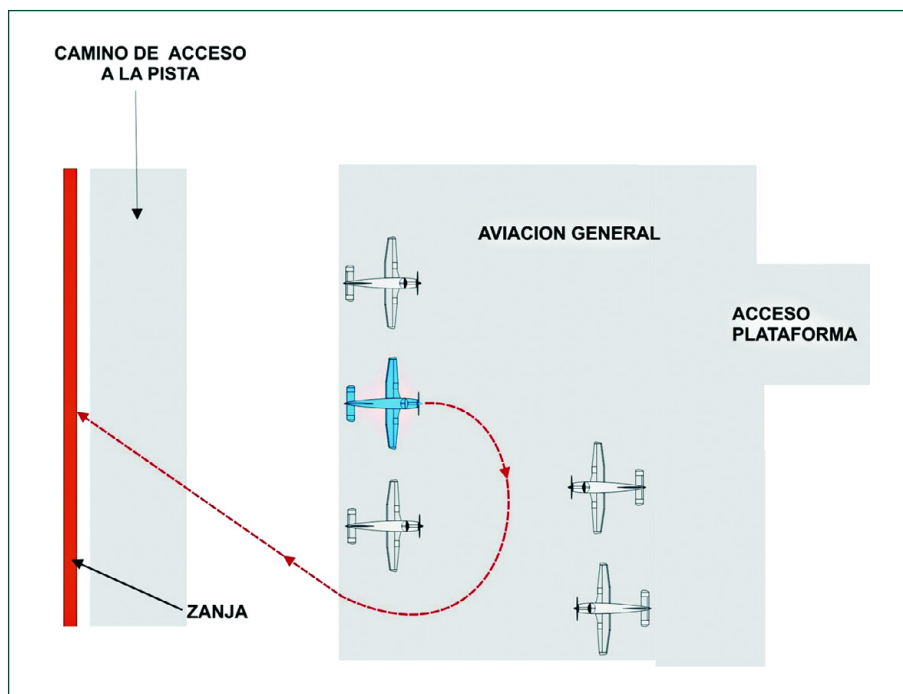
La plataforma del Aeropuerto de Logroño tiene un área destinada para el estacionamiento de aeronaves de aviación general. La aeronave del suceso se encontraba situada en un lateral de la plataforma y estaba flanqueada a cada lado por otras aeronaves. Una vez que se inició el movimiento, el piloto la dirigió rodeando a la aeronave que se encontraba en su costado derecho y después de recorrer aproximadamente 55 m, ya fuera de la zona preparada, se detuvo en uno de los desniveles del terreno.

Recorrido de la aeronave
