RESUMEN DE DATOS

Fecha y hora	Miércoles, 15 de marzo de 2006; 12:30 h local
Lugar	Aeródromo de Mutxamel (Alicante)

Matrícula	EC-CYE
Tipo y modelo	PIPER PA-28-151
Explotador	Privado

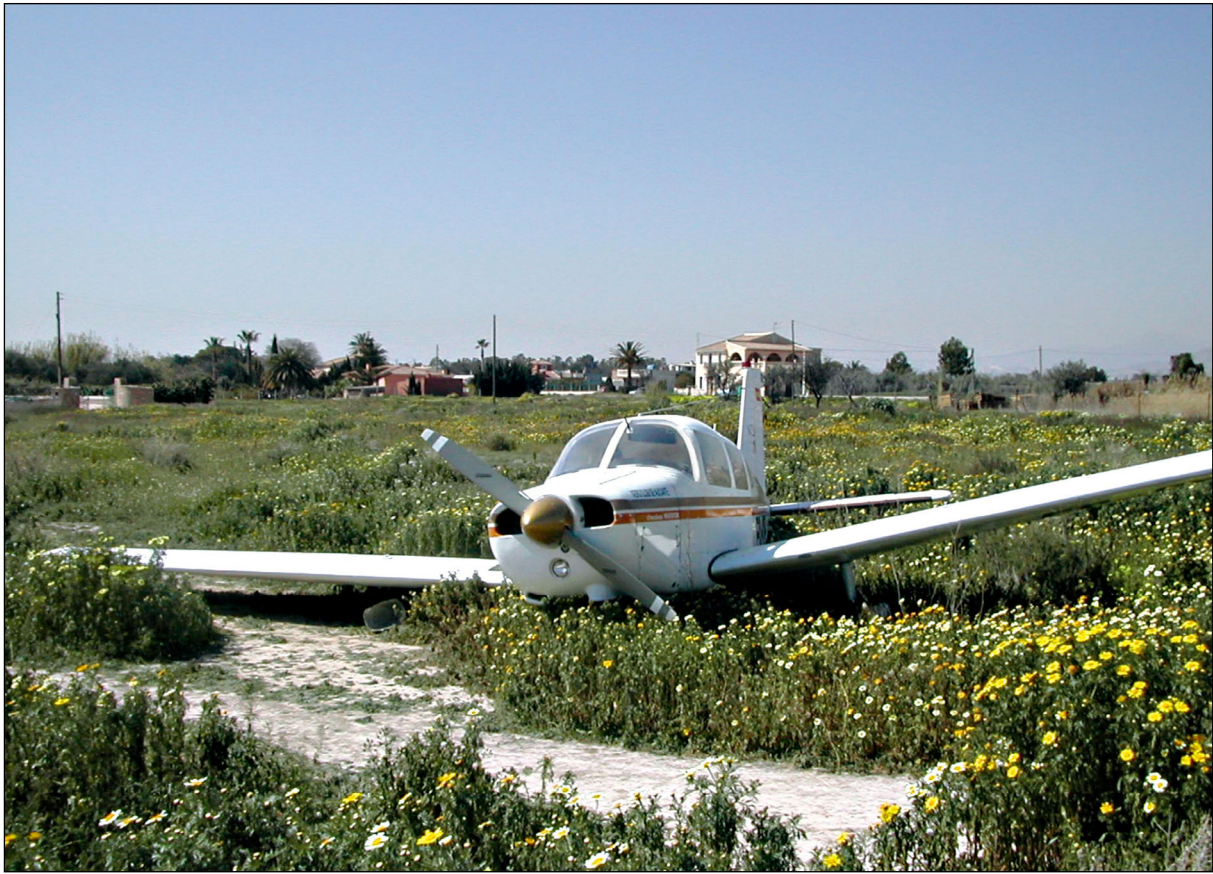
Los ocupantes resultaron ilesos, y el avión sufrió daños menores.

Para la toma el piloto seleccionó el único campo que creyó apropiado, y se preparó para realizar un aterrizaje corto. Tras desconectar el sistema eléctrico tomó tierra. El campo resultó ser bastante escabroso, con vegetación elevada, entre 50 y 60 cm, y con depósitos de escombros entre la maleza. La pata derecha del tren de aterrizaje fue directamente a impactar contra una pila de ladrillos bajo la hierba, y posteriormente la rueda de morro colapsó. El avión se paró después de una carrera de 150 m y girado 90° con respecto a la dirección de aterrizaje.

Figura 1. Estado general de la aeronave
