**RESUMEN DE DATOS**

Fecha y hora	<b>Sábado, 18 de marzo de 2006; 14:15 h local</b>
Lugar	<b>Aeropuerto de Cuatro Vientos (Madrid)</b>

Matrícula	<b>EC-ZHP</b>
Tipo y modelo	<b>MORAGON M1</b>
Explotador	<b>Privado</b>

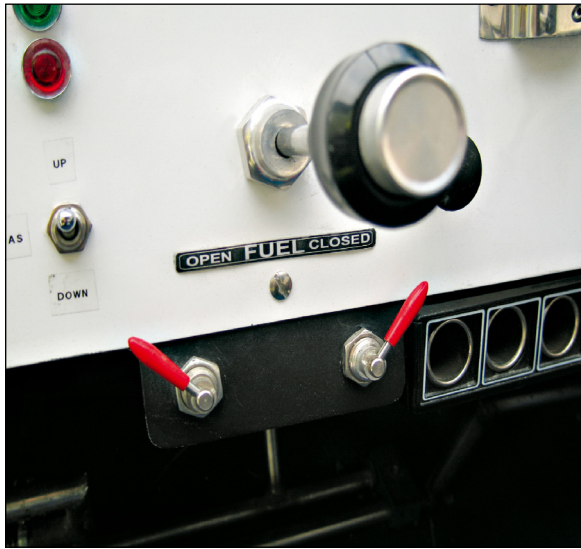
Figura 1. Posición llaves de combustible

De la observación directa de los restos de la aeronave, se desprende, que el depósito izquierdo que estaba con la llave abierta, estaba vacío, y el depósito derecho que efectivamente tenía combustible, alrededor de 20 l, tenía la llave cerrada. Además se observó también que el filtro de decantación (tipo gascolator) se encontraba con mucha suciedad y la cuba del carburador estaba totalmente seca.

El incidente tuvo su origen en la pérdida de potencia y posterior parada total del motor en vuelo. La causa del fallo estuvo en la falta de abastecimiento de combustible al motor motivada por haberse consumido totalmente el combustible del depósito seleccionado para alimentar al motor.

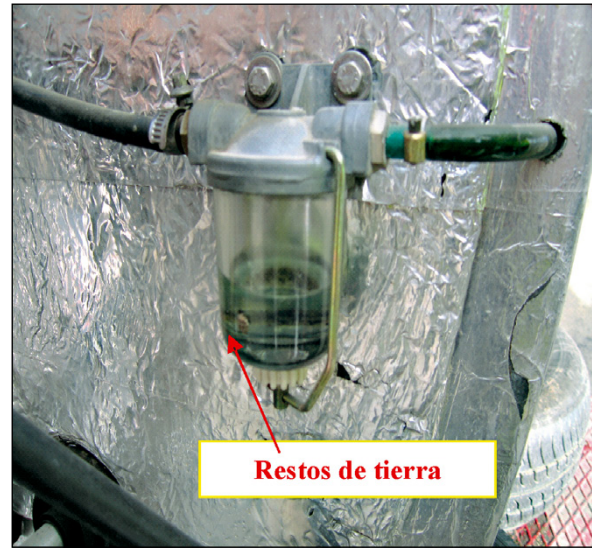
Figura 2. Estado del gascolator
