RESUMEN DE DATOS

Fecha y hora	Jueves, 23 de marzo de 2006; 13:15 h local
Lugar	Aeródromo de San Luis (Menorca)

Matrícula	EC-DCG
Tipo y modelo	SOCATA RALLYE 180 T GALERIEN
Explotador	Blimp, S. L.

INFORME

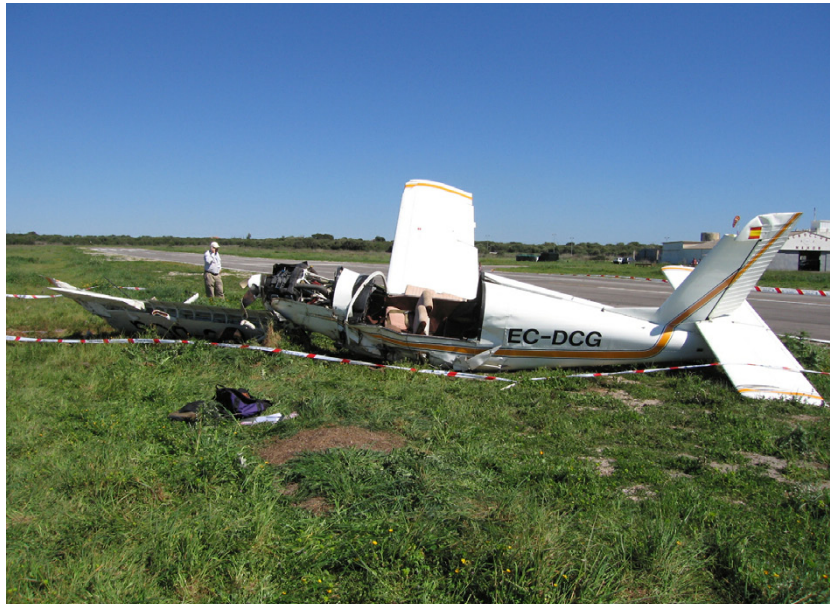
Foto 1. Fotografía del estado de la aeronave

- El timón de profundidad tenía continuidad de mando.
- El timón de dirección estaba bloqueado, pero mantenía la continuidad.
- El plano izquierdo estaba roto y girado hacia la izquierda.

- Había un pliegue a compresión en el lado izquierdo del fuselaje.
- Había una pequeña deformación a compresión en el lado izquierdo del estabilizador vertical y en el timón de dirección.

- El eje longitudinal del motor estaba desplazado hacia la izquierda respecto del eje longitudinal del avión.
- Respecto a las huellas sobre el terreno, como se puede ver en el croquis de la figura 2, junto al borde marginal del plano izquierdo había una marca del impacto y a continuación quedaba el fuselaje que dejó una huella en el terreno al rotar sobre si mismo un ángulo de alrededor de 120°, para quedar finalmente con el morro orientado hacia el norte.

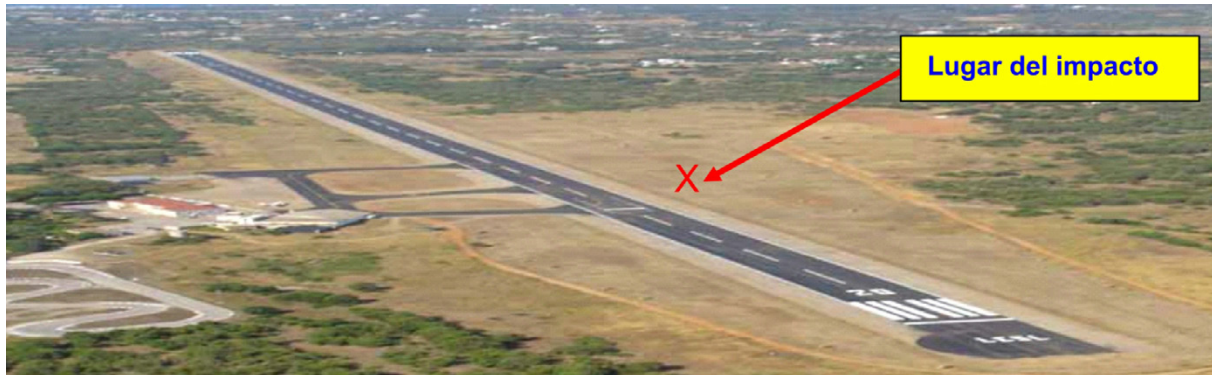
Foto 2. Fotografía del aeródromo y punto de impacto

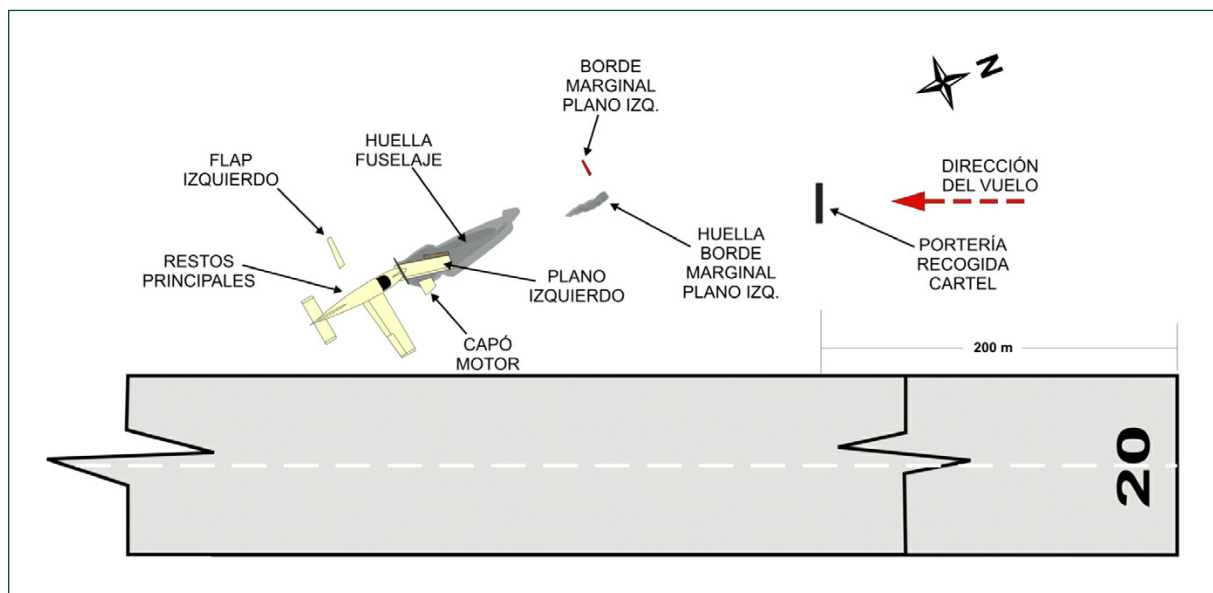
Figura 2. Croquis de dispersión de los restos

- La portería estaba situada a 21 m del borde de pista y la distancia desde ella hasta el borde marginal del plano izquierdo (que fue el primer punto que tocó el suelo) en la dirección de la pista era de 57 m.
- La huella de impacto del fuselaje estaba 5 m más adelante en la misma dirección, y 12 m después estaba el avión.
- La cola del avión quedó a 4 m de distancia del borde de pista.
