**RESUMEN DE DATOS**

Fecha y hora	<b>Lunes, 27 de marzo de 2006; 18:15 h local</b>
Lugar	<b>Villamanta (Madrid)</b>

Matrícula	<b>EC-HRX</b>
Tipo y modelo	<b>CESSNA C172 E</b>
Explotador	<b>Álamo Aviación</b>

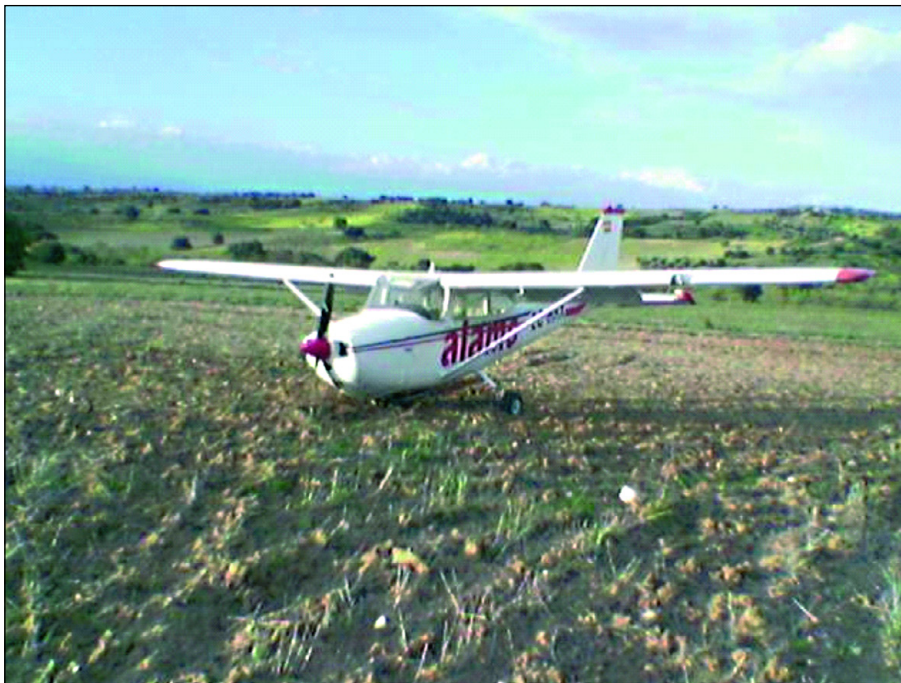
Después de una hora de vuelo, cuando se encontraba volando sobre un paraje situado al norte de la carretera que une las localidades de Valmojado y Méntrida, a 3.000 ft de altitud y a 5 NM del aeródromo, hubo una caída rápida de revoluciones y el motor se paró de repente, por lo que realizaron un aterrizaje de emergencia a las 18:15 h local en un campo arado, de coordenadas 40° 15' 13" N, 4° 7' 58" W, situado en el término municipal de Villamanta. Los ocupantes resultaron ilesos, abandonando la aeronave por su propio pie, y el avión sólo sufrió daños menores en la pata de morro, producidos por las irregularidades del terreno durante el rodaje en tierra, y en la hélice, una de cuyas palas quedó doblada ligeramente hacia atrás.

Foto 1. Lugar de aterrizaje y estado de la aeronave

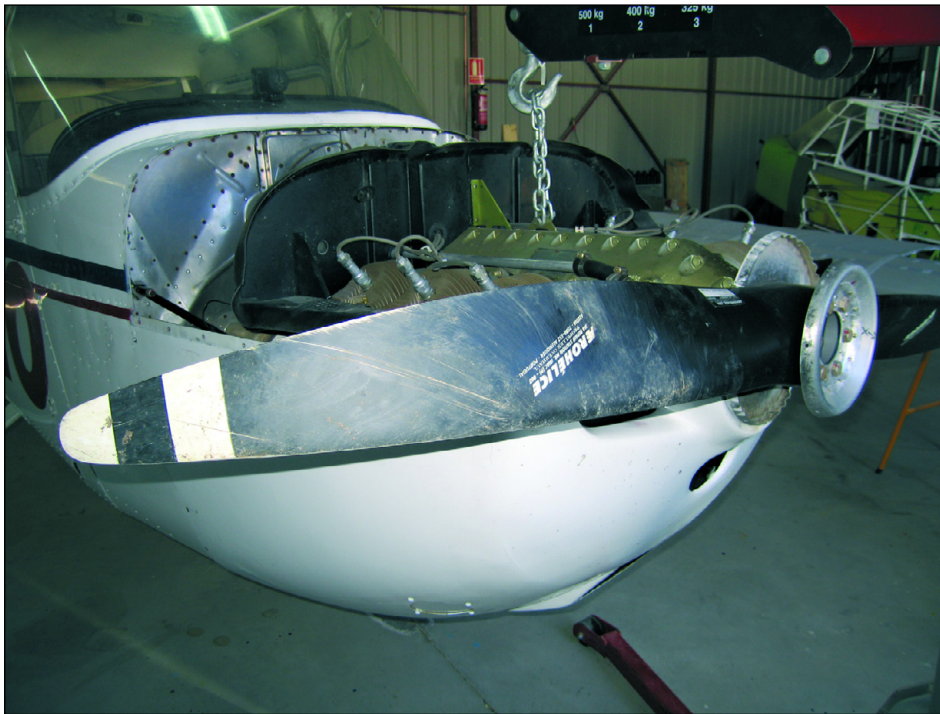
Después de tomar tierra, en el momento de detenerse, y debido a que el terreno tenía grandes surcos y era bastante irregular, se rompió la sujeción de la rueda de morro por su parte de arriba, y ésta se desprendió. Como consecuencia de ello, la hélice golpeó

Foto 2. Estado de la hélice

contra el suelo, quedando una de sus palas ligeramente doblada hacia atrás. Se dañó una barra transversal de la bancada y se abolló muy ligeramente la parte inferior de la capota que cubre el motor. El avión no presentaba ningún otro daño.

El estado de la hélice después del impacto confirma que giraba con muy poca velocidad, y por tanto que el motor estaba parado en el momento del aterrizaje. El hecho de que el motor se parase de repente sin ningún aviso previo hace pensar que la causa de la parada de motor fue la falta de combustible.
