**RESUMEN DE DATOS**

Fecha y hora	<b>Miércoles, 29 de marzo de 2006; 14:53 h UTC<sup>1</sup></b>
Lugar	<b>Aeropuerto de Santander (LEXJ)</b>

Matrícula	<b>N65MJ</b>
Tipo y modelo	<b>BEECHCRAFT 58P</b>
Explotador	<b>Privado</b>

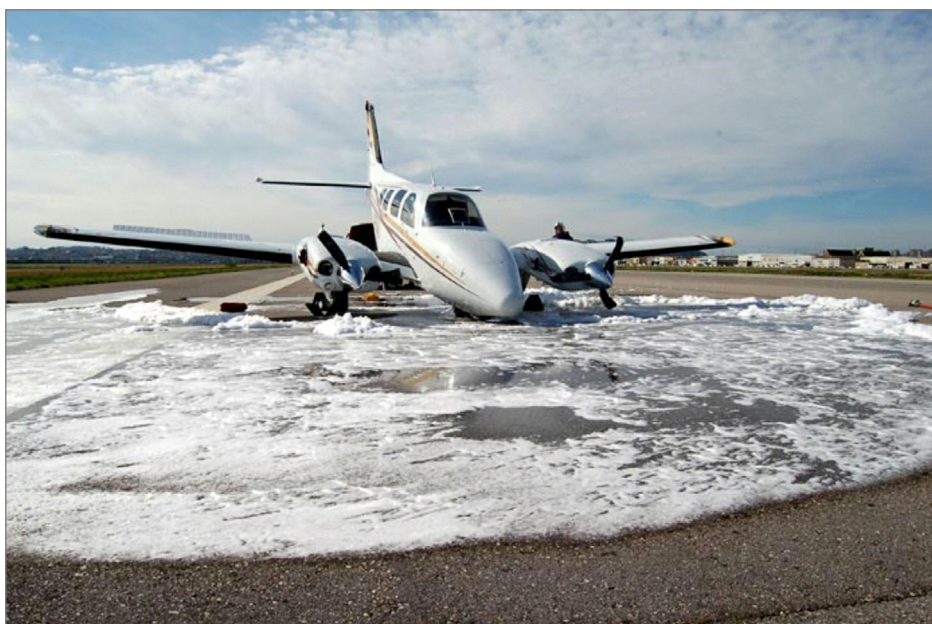
La aeronave sufrió daños en la sección de morro (calefacción y radar), tren de morro, hélices y motores (véase foto 1).

Foto 1. Vista general de la aeronave después del incidente

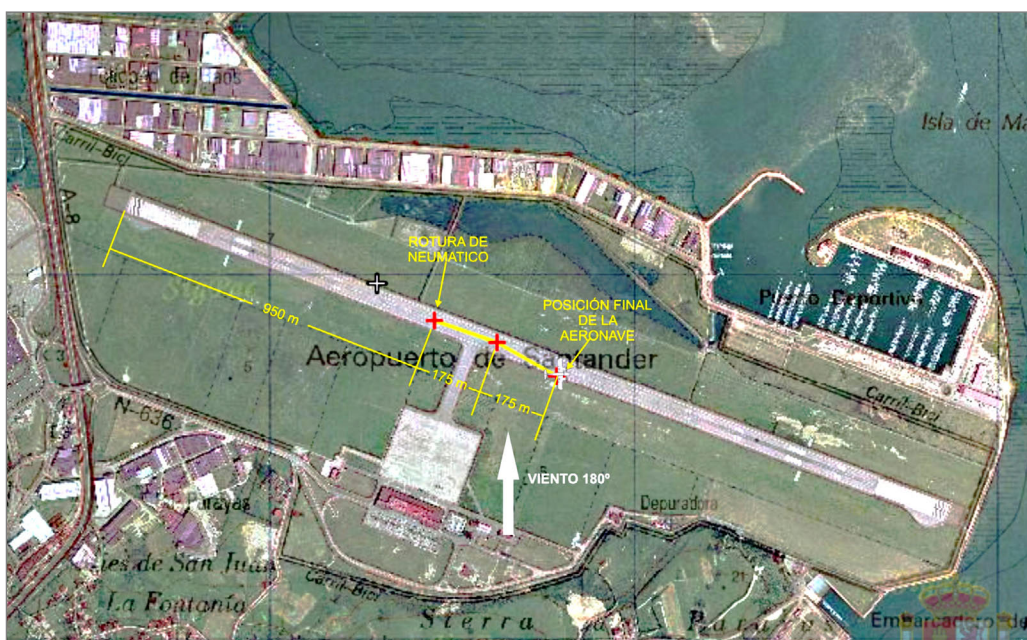
Al realizar la inspección de la pista, el personal del aeropuerto encontró restos de neumático. Las huellas del tren de morro, así como de las de los impactos de las hélices en el asfalto, parecían comenzar a partir de la baliza de eje de pista situada a 950 m.

Desde ese punto la aeronave siguió su desplazamiento a lo largo de la pista otros 345 m, los 175 primeros metros según una trayectoria recta y, posteriormente, se fue desviando hacia la derecha hasta su parada definitiva cerca del margen lateral de la pista, sin llegar a salirse de ésta (véase foto 2).

Foto 2. Trayectoria seguida por la aeronave

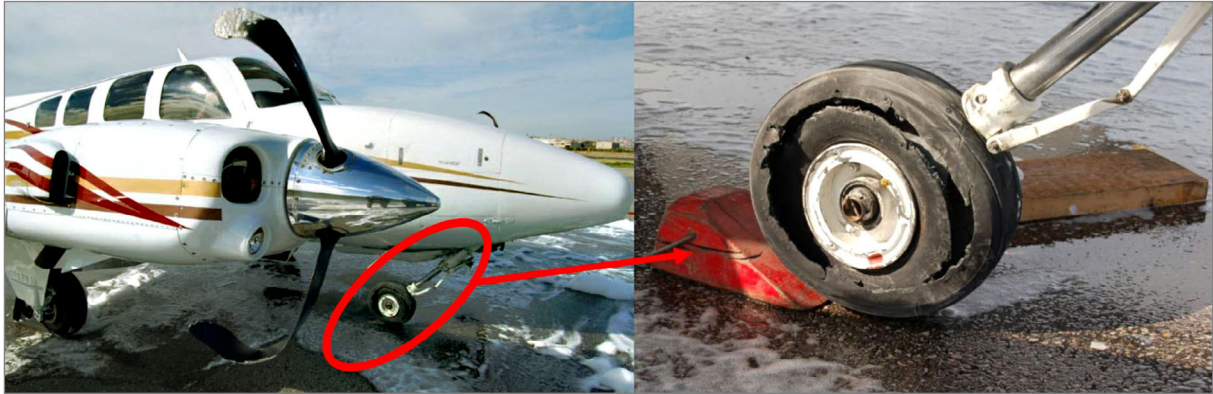
La estructura del tren de morro se encontraba plegada hacia atrás, de modo que el morro del avión y las hélices apoyaban contra el asfalto. El neumático del tren de morro presentaba un corte de forma circular y no había pérdida de la cubierta (véase foto 3).

Foto 3. Detalle de la pata de morro

La forma circunferencial de corte del neumático parece causada por una gran fuerza puntual sobre el neumático del tren de morro, con una intensidad tal que hubiera permitido el contacto de la cubierta con la llanta.

Por tanto, se considera que la causa más probable del hundimiento de la estructura soporte del tren de morro fue la rotura del neumático debido a la baja presión de éste, en un despegue con condiciones de viento cruzado de cierta intensidad.
