Fecha y hora	Viernes, 14 de abril de 2006; 11:30 h local
Lugar	Aeropuerto de Sabadell (Barcelona)

Matrícula	EC-DAU
Tipo y modelo	CASA 1131-E (BUCKER)
Explotador	Privado

INFORME

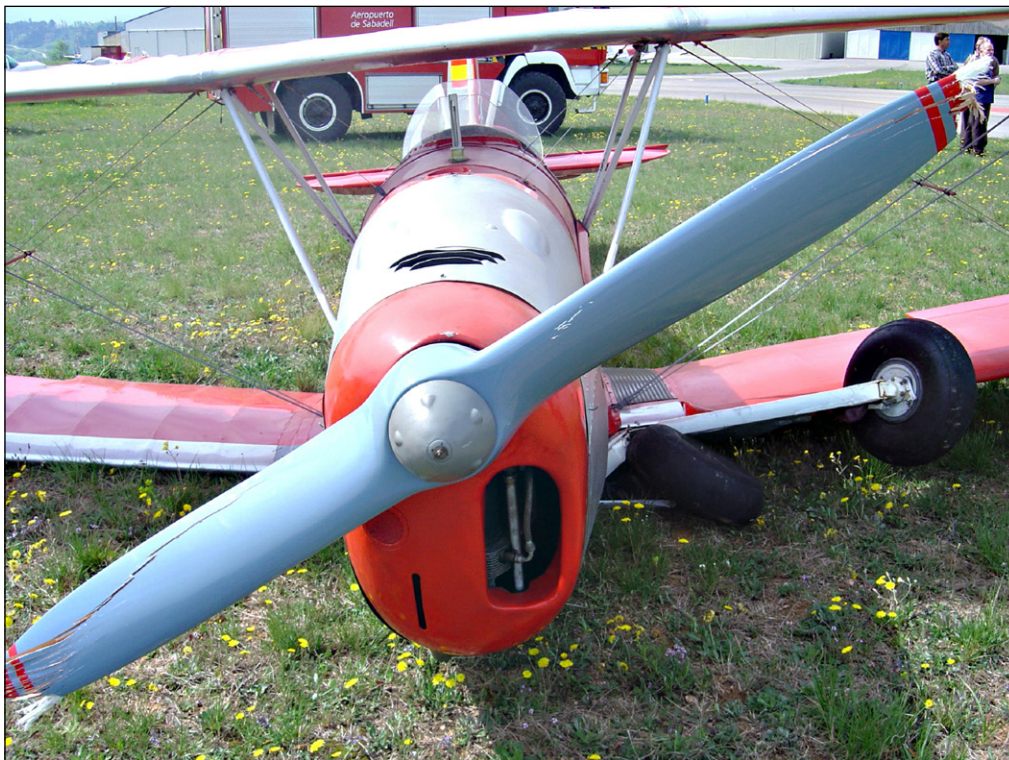
La aeronave sufrió rotura del tren de aterrizaje principal, además de daños en la hélice y rozaduras en la parte baja del fuselaje.

Figura 1. Estado general de la aeronave

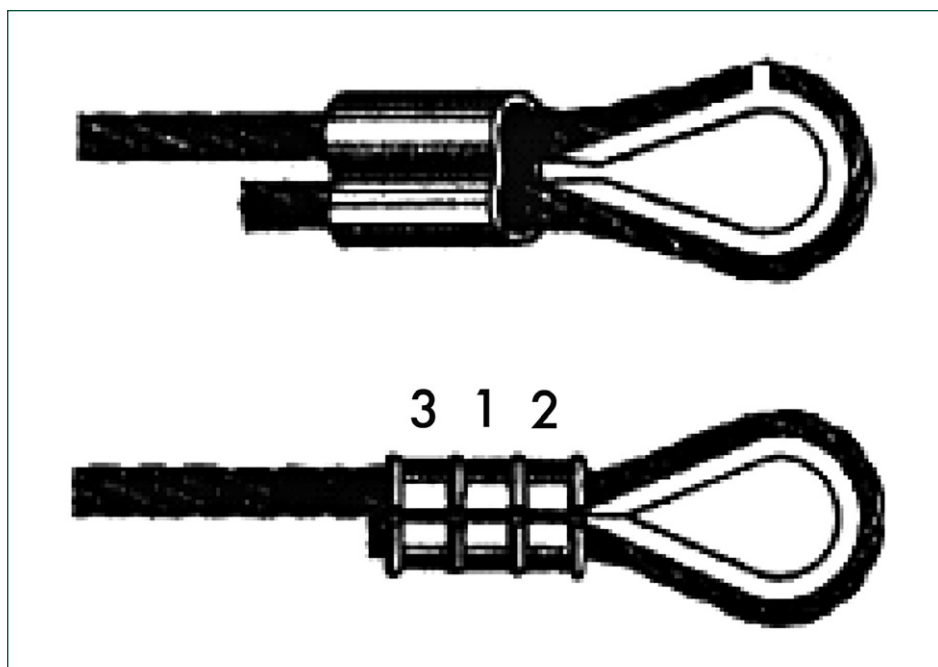
El manguito tipo Nicopress, que se coloca en el cable, tiene forma de ocho sin cerrar por el centro. La forma de conexión consiste en presionarlo cuidando de usar la herramienta adecuada, y en un orden establecido (véase Fig. 2): primero (1) en el centro, a continuación del lado del lazo del cable (2) y finalmente del opuesto (3).

Tras presionarlo, se ha de comprobar la correcta realización de la operación, realizando para ello una medida de la longitud del manguito que habrá de coincidir con unos datos definidos. En el caso que nos ocupa la longitud del manguito ha de pasar de 5/8 a 7/8 de pulgada.

Figura 2. Unión tipo Nicopress

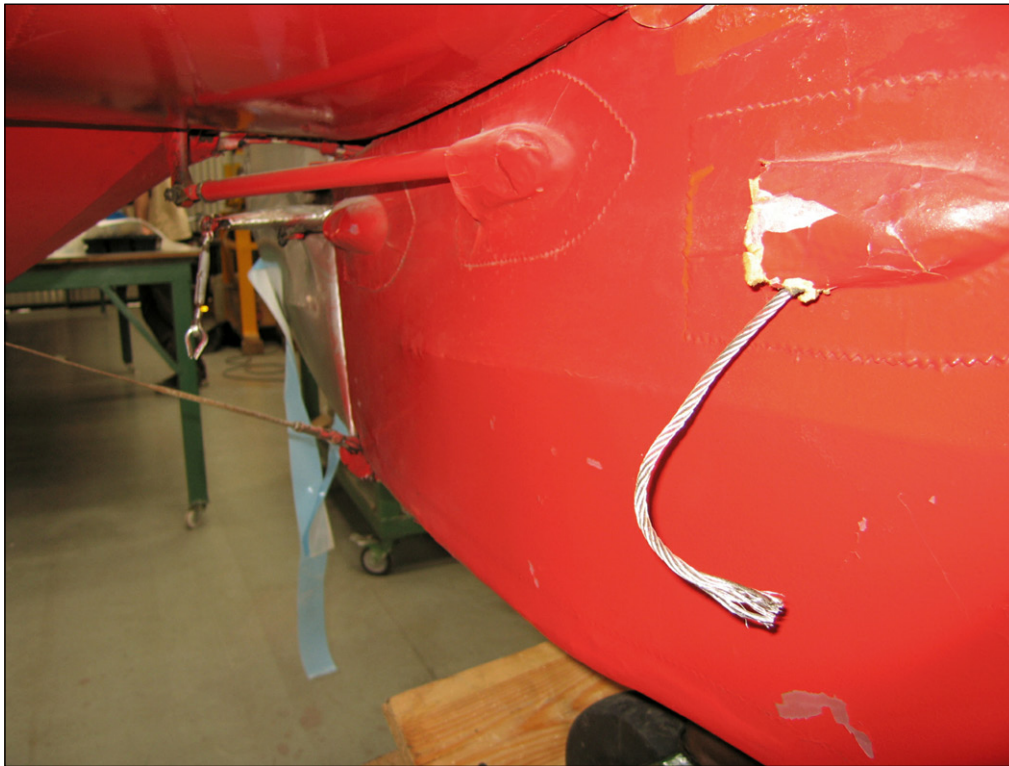
Al descender del avión el piloto observó que el cable de dirección del lado derecho estaba suelto.

Figura 3. Detalle del cable suelto

En la inspección visual en taller, y como ya había sido observado por el piloto en el momento del incidente, se pudo comprobar que el cable de mando del timón de dirección estaba suelto en su unión al timón.

Por tanto, se considera como causa del incidente la pérdida de control de la dirección, provocada por el fallo de la conexión del cable de acero en su unión con el timón de dirección, al soltarse el manguito tipo Nicopress.
