**RESUMEN DE DATOS**

Fecha y hora	<b>29 de abril de 2006; poco después de las 11:00 h<sup>1</sup></b>
Lugar	<b>Polígono industrial de San Cayetano, t.m. de San Javier (Murcia)</b>

Matrícula	<b>EC-IYY</b>
Tipo y modelo	<b>PIPER PA-34-220T «Seneca III»</b>
Explotador	<b>Privado</b>

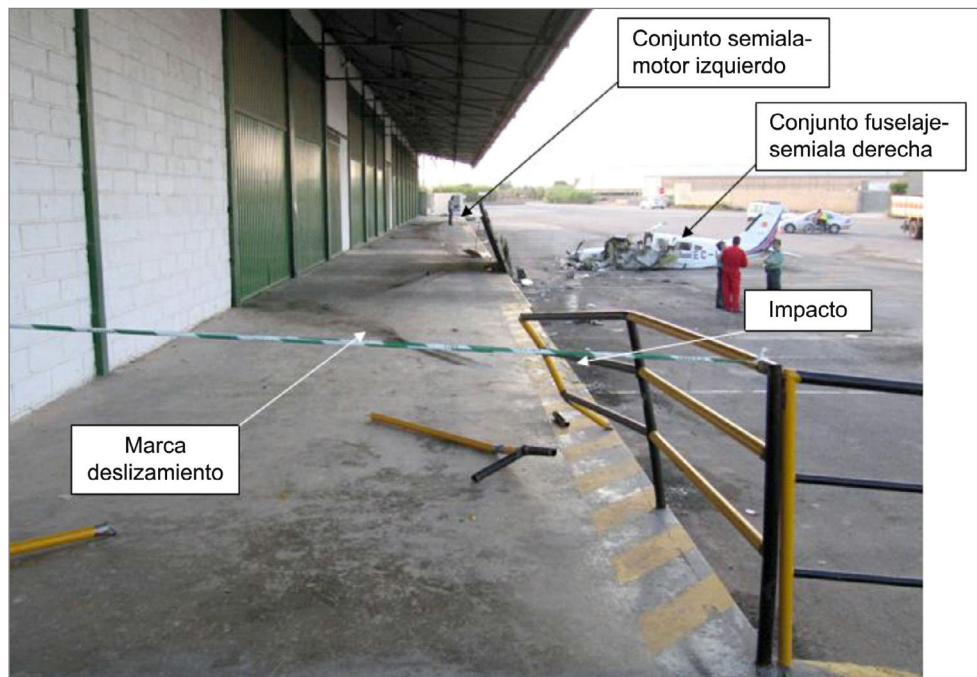
La figura 1 es una fotografía del lugar del accidente en la que se han identificado la zona del impacto de la aeronave, una marca de un deslizamiento sobre el suelo del muelle y la situación final de los dos conjuntos principales de restos.

Figura 1. Situación general de los restos

- El impacto de la aeronave, marcado en la figura 1, había ocurrido en la zona del tercer tramo de la barandilla de protección del desnivel del muelle, existente en la primera parte del mismo en la dirección de vuelo de la aeronave. Este tramo resultó destruido con muestras de aplastamiento, mientras que el anterior sólo tenía daños menores. El tejado del muelle sobre esta zona no tenía ningún daño producido en el accidente.

- El conjunto motor-semiala izquierda había deslizado sobre el muelle dejando una marca de aceite, identificada en la figura 1, que comenzaba, prácticamente, en la zona de impacto, lo que da idea de la magnitud del mismo, y llegaba a la zona en la que quedó finalmente el conjunto al final del muelle. En su deslizamiento sobre el muelle, el conjunto había impactado con las puertas metálicas de la nave, que se encontraban cerradas, y había girado hasta quedar con la hélice en dirección hacia afuera de la nave industrial. El conjunto había roto también por la sección de motor-semiala exterior, aunque no había llegado a separarse. Las puntas de las palas de la hélice que no estaban aplastadas por el motor no estaban dobladas, prueba de que la hélice no giraba en el momento de su impacto con el suelo. Las palas de la hélice no estaban en la posición de bandera.
