RESUMEN DE DATOS

Matrícula	EC-DDI
Tipo y modelo	SOCATA RALLYE 150ST
Explotador	Air Sureste

Tipo de operación	Aviación general – Instrucción – Doble mando
Fase del vuelo	Carrera de aterrizaje

1. INFORMACIÓN SOBRE LOS HECHOS

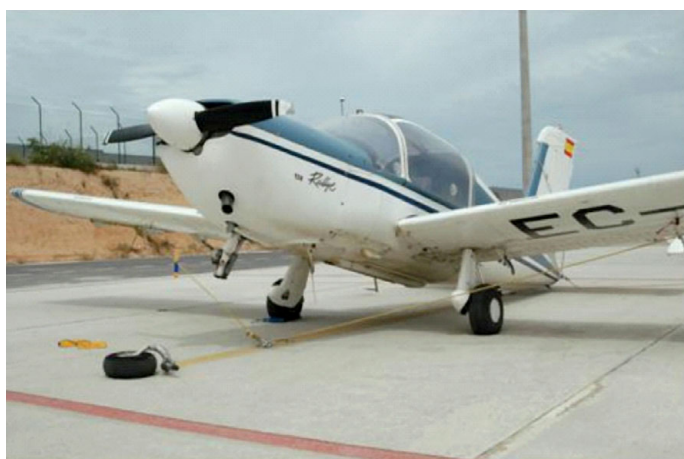
Figura 1. Aeronave recuperada y arriestrada al suelo

Según el informe indicado, el piloto al mando pensó que tenía alguna rotura en el tren delantero y continuó el aterrizaje manteniendo el morro lo más alto posible. La caída del morro sólo ocurrió cuando la aeronave perdió velocidad y no pudo mantener el morro arriba. Entonces, la aeronave se apoyó sobre el cuerpo

de la pata de morro arrastrándose por la pista hasta que se detuvo en ella, poco antes de la mitad de su longitud. El conjunto de la rueda de morro y su brazo se había desprendido y fue localizado, posteriormente, sobre la pista.

Los dos ocupantes de la aeronave resultaron ilesos y la aeronave con daños, calificados como importantes, en el tren de morro, que se arrastró por la pista, en la hélice, cuyas puntas de palas resultaron dobladas y con arañazos, y en el plano izquierdo de cola con restos de varios impactos de los que uno había perforado el revestimiento inferior y otro el borde de ataque.

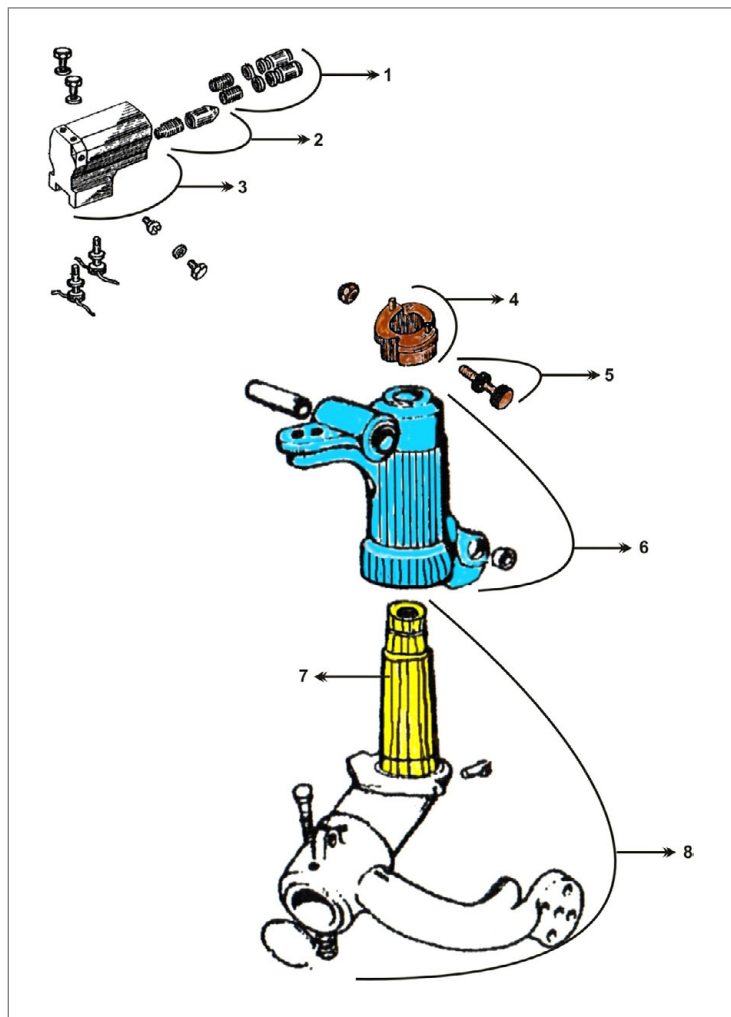
Figura 3. Esquema de parte inferior de pata de morro

Al analizar el conjunto, se comprobó que había roto la punta del vástago del brazo que se introduce en el herraje de cogida a la pata y que habían desaparecido la cabeza de esta punta, la caperuza que se instala sobre ella y evita que se salga el vástago y el perno de fijación de la caperuza (véase figura 3: «Esquema de la pata de morro»). Estas piezas no se encontraron en la búsqueda que se realizó por la pista y sus alrededores.

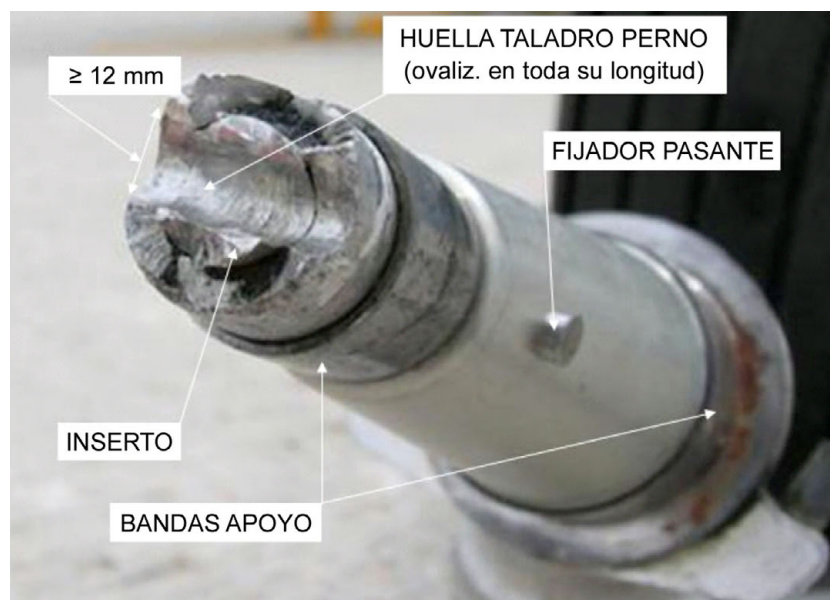
Figura 5. Vista del vástago y su rotura

1. La rotura del brazo de la rueda (figura 5) se había producido en la zona de la pieza en la que existe el taladro para el perno de fijación de la caperuza al vástago.

2. El inserto, visible en la sección de rotura, está constituido por un cilindro de 14,7 mm de diámetro que llena parcialmente un hueco cilíndrico de 15 mm de diámetro interior que se ha mecanizado en la parte troncocónica del vástago. En la parte interior del hueco, que no llena el cilindro, se ha apreciado la presencia de virutas

- metálicas, procedentes del mecanizado de la pieza, y grasa seca. El cilindro está fijado al vástago por el fijador pasante identificado en la figura. Por el otro extremo, el cilindro se extendía, al menos, hasta la zona de la rotura. La zona troncocónica del brazo sin rotura parece maciza y de una pieza, en inspección ocular, y no se han detectado cavidades interiores al ensayar con técnicas no destructivas (ultra sonidos).

4. El hecho de que, en la zona central de la huella del taladro del perno (figura 5), se aprecien claramente las líneas producidas durante el mecanizado y vayan desapareciendo al acercarnos a los bordes de la pieza, así como la conicidad que presenta el taladro en sus zonas exteriores, parecen indicar que el perno montado en su interior ha ido progresivamente aplastando y deformando localmente, durante el funcionamiento del conjunto, la superficie del taladro de manera tanto más acusada cuanto más cerca de la cara exterior de la pieza. Dicho desgaste se debe, probablemente, a un movimiento relativo de torsión entre el perno y las piezas que pueden haber producido una holgura progresiva en el conjunto.

5. Los caracteres microfractográficos observados en la zona de rotura, tanto del inserto como del anillo exterior del vástago, corresponden a procesos de rotura dúctil por sobrecarga. No se han encontrado indicios de rotura progresiva. Las abundantes áreas de la fractura que aparecen aplastadas indican que las superficies de rotura contactaron entre sí durante el proceso de rotura o con posterioridad.

6. Los caracteres fractográficos presentes en la pieza y en el inserto son totalmente similares.
 7. La zona próxima a la sección de rotura presentaba una ligera deformación por flexión, compatible con un desplazamiento, hacia atrás en la aeronave, del conjunto de la rueda. Durante este proceso de flexión, el movimiento relativo entre el vástago y la caperuza hizo que el borde de ésta se clavara en el vástago produciendo unas marcas visibles.

- La rotura en el brazo de la rueda fue de tipo dúctil, producida por una sobrecarga.
- La zona próxima a la rotura presenta una deformación por flexión que, previsiblemente, está relacionada con el proceso de rotura de la pieza.

- La configuración de la pieza rota difería de la del diseño de tipo del avión. Había sido modificada taladrando y colocando en su interior un inserto.
