RESUMEN DE DATOS

| Lugar | Aeródromo de Santa Cilia. Jaca (Huesca) |

| | Aeronave n.º 1 | Aeronave n.º 2 |
|---|---|---|
| Tipo y modelo | Glaser Dirks DG 500 M | Twin Astir III Grob |

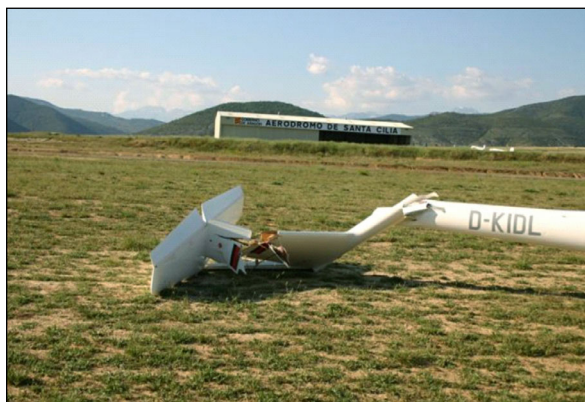
El día 27 de mayo, en torno a las 19:00 h, aterrizaron en el Aeródromo de Santa Cilia dos aeronaves: un velero Twin Astir, con matrícula EC-JPE, lo hizo en la zona de hierba aneja a la pista de grava, y un motovelero Glasser Dirks, de matrícula D-KIDL, en la pista 27R de asfalto. En su recorrido de aterrizaje, el velero alemán se cruzó en la trayectoria del velero español y éste impactó con su ala izquierda en la parte trasera del velero alemán, cortándole el empenaje de cola y dañando también la antena de VHF y su cableado en este último.

Figura 1. Daños en la aeronave D-KIDL

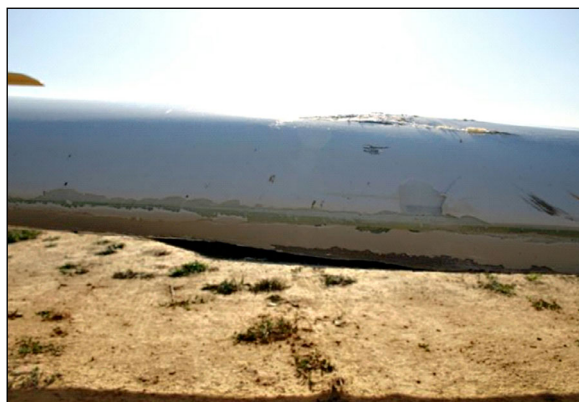
Figura 2. Daños en la aeronave EC-JPE

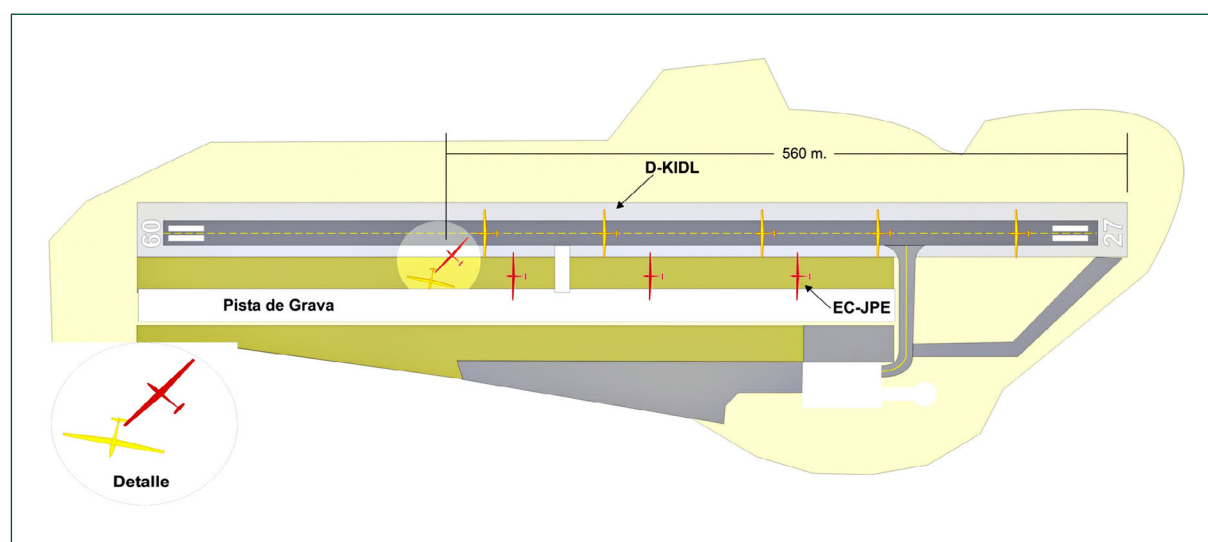
Además, dispone de calle de rodaje asfaltada y señalizada, y de plataforma de estacionamiento con anclajes de amarre al suelo (véase figura 3).

Figura 3. Gráfico del aeródromo y croquis de situación
