## Informe técnico A-031/2006

Accidente ocurrido el 30 de mayo de 2006, a la aeronave modelo AT-802, fabricada por AIR TRACTOR, matrícula EC-GOS, en la pedanía de Fuente-Higuera, término municipal de Molinicos (Albacete)

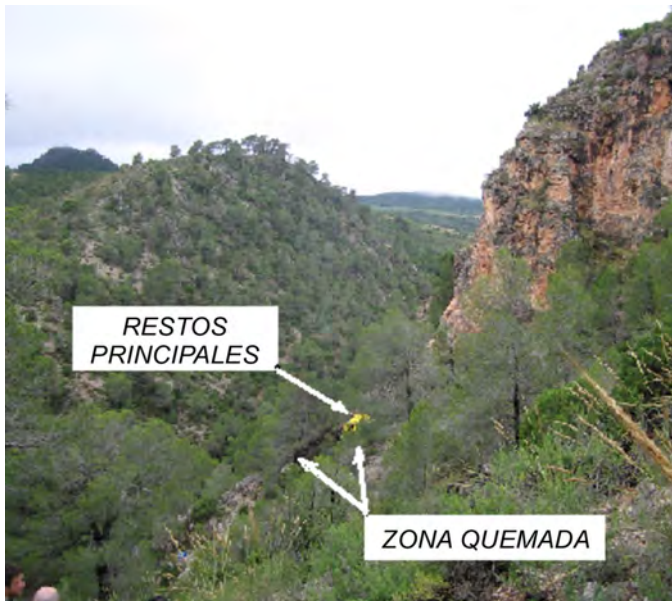
Figura 2. Lugar del accidente

El accidente se produjo en el lugar conocido como el «Cerro del Egipcio» en la zona definida en la figura 1. El lugar es de acceso difícil, con pendientes pronunciadas. La figura 2 muestra una vista del lugar. Sobre esta vista, se ha marcado la posición en la que quedaron los restos principales, siendo el plano izquierdo el elemento más visible en la figura (el otro plano resultó quemado) y la zona quemada en el incendio que se produjo en el accidente.

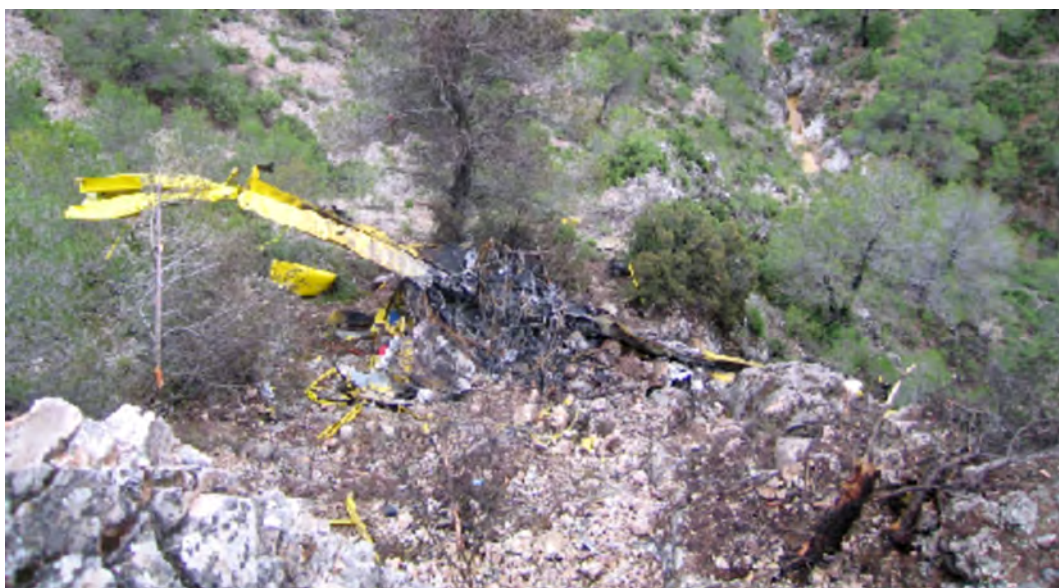
Figura 3. Restos principales

Las evidencias encontradas en el lugar del accidente muestran que la aeronave impactó directamente contra el terreno y los restos del conjunto ala-fuselaje quedaron detenidos prácticamente en el punto de impacto sin que se produjera ningún arrastre apreciable.

En los restos principales (fig. 3), se podía apreciar que el conjunto de motor, depósito y cabina había colapsado en el sentido de avance y había quedado reducido a una longitud de poco más de un metro.

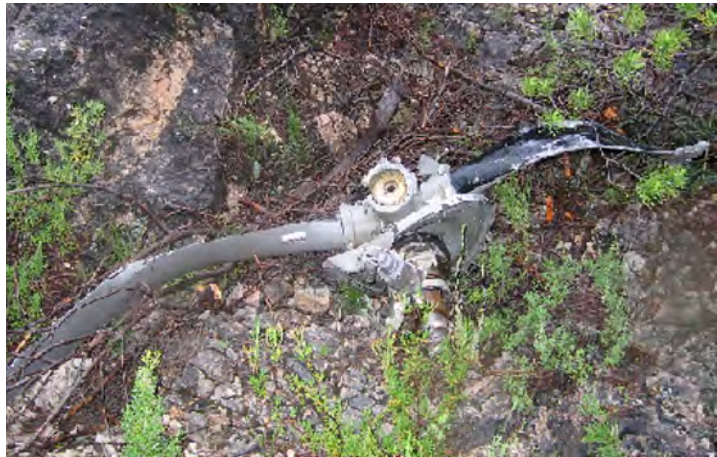
Figura 4. Resto del buje de hélice con dos palas

En las cercanías de los restos principales, se encontraron dos de las palas de la hélice. Otras dos palas se encontraron unidas al buje de la hélice (fig. 4), un poco más alejadas, en el sentido de avance de la aeronave, y la pala restante no se encontró. Todas las palas encontradas presentaban señales de que la aeronave tenía potencia en el momento del impacto.

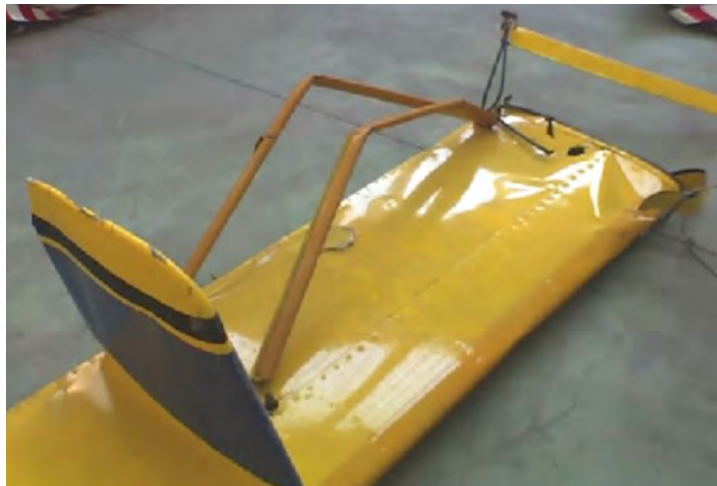
Figura 5. Restos del estabilizador horizontal izquierdo

- Estabilizadores horizontales, izquierdo y derecho. El primero (fig. 5) tenía casi completos los montantes a la parte inferior del fuselaje y mantenía unida a él la aleta del compensador de profundidad correspondiente. En la figura el estabilizador está en posición invertida y se aprecia que los dos montantes citados, que forman una V, están doblados hacia el exterior y no hacia el estabilizador.

El análisis de los daños y deformaciones de los restos separados de los principales mostraba que no había indicios de daño o fallo previo a la rotura y que todas se habían producido por sobrecarga. Tras la rotura del primer elemento las cargas (ya muy importantes por la intensidad de la tormenta en la que se encontraba la aeronave) se ampliarían debido a las sucesivas asimetrías produciéndose el resto de roturas observadas. Así mismo la aeronave quedó incontrolable produciéndose los movimientos del avión y cambios bruscos en su actitud de que hablaron algunos testigos.

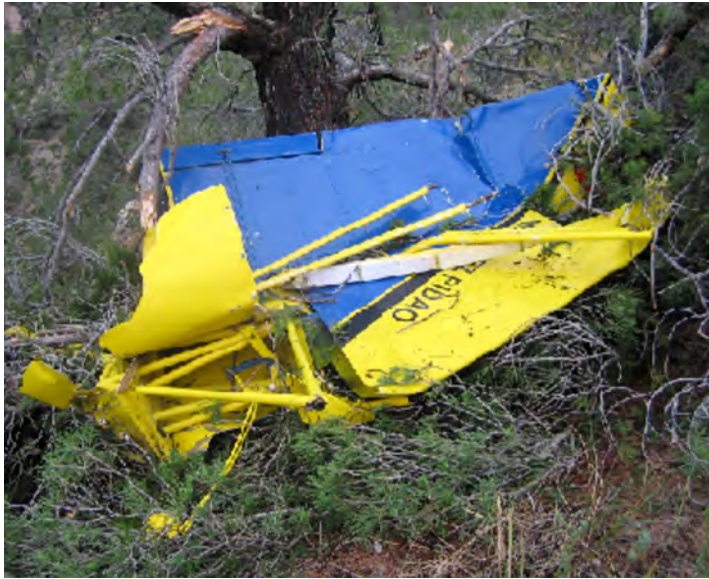
Figura 6. Restos de deriva y fuselaje posterior

- Los elementos verticales de la cola seguían formando un solo conjunto como se puede ver en la figura 6. El conjunto incluía deriva, timón de dirección, aleta del compensador, montantes del estabilizador derecho, patín de cola, con rueda incluida, y otros elementos diversos, incluyendo trozos de los tubos que conforman el fuselaje posterior. Estos tubos se habían roto como medio metro por delante del inicio de la deriva. Este conjunto se había desprendido de la aeronave antes de su impacto contra el terreno.

Por las posiciones relativas de los restos encontrados separados de los principales parece que la secuencia de roturas empezó por el timón de profundidad izquierdo, seguido en rápida sucesión por el timón de profundidad derecho, estabilizador horizontal izquierdo, estabilizador horizontal derecho y superficies verticales de cola (timón y estabilizador) junto con la rueda de cola y un trozo de unos 50 centímetros de los tubos del extremo posterior del fuselaje.
