**RESUMEN DE DATOS**

Matrícula	<b>EC-CMO</b>
Tipo y modelo	<b>PIPER PA-28</b>
Explotador	<b>Privado</b>

**INFORME**

Fecha de aprobación	<b>26 de julio de 2006</b>
---------------------	----------------------------

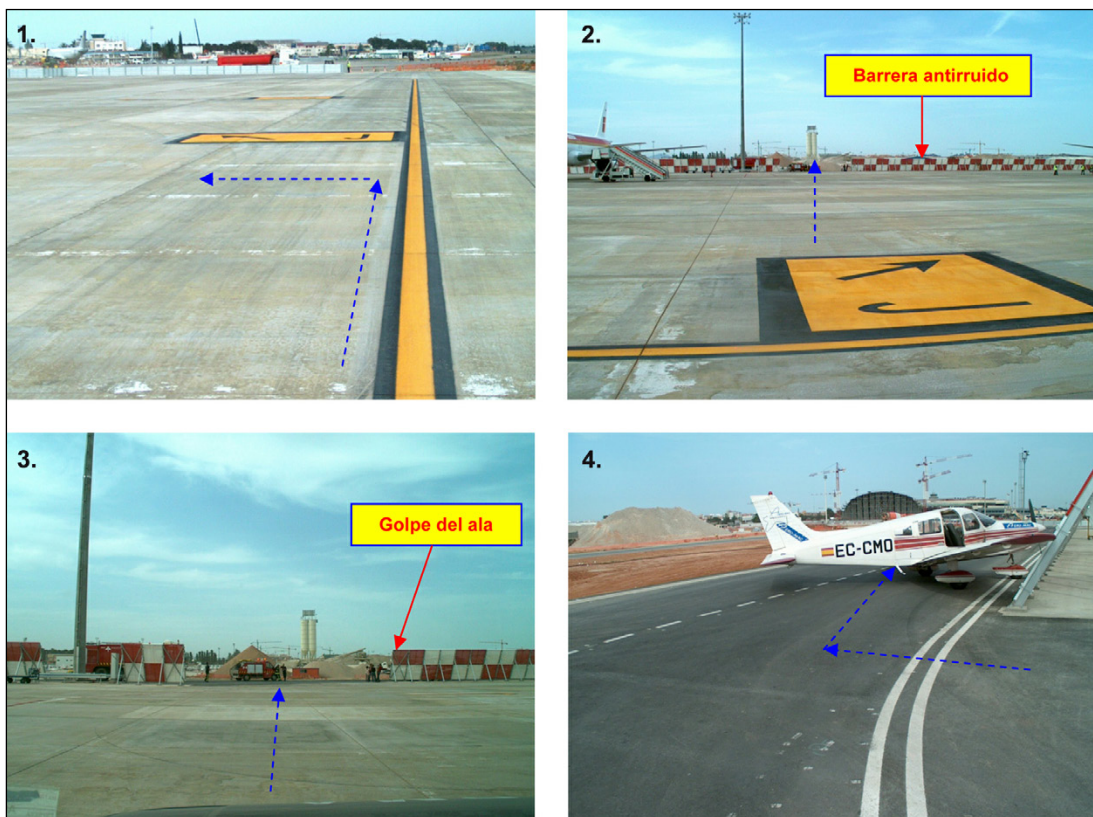
La aeronave, a bordo de la cual iban el piloto y tres pasajeros, aterrizó en el aeropuerto de Valencia, después de haber realizado un vuelo local de 1:30 h de duración. Abandonaron la pista por la salida H6 virando 90° a la izquierda, y se dirigieron al aparcamiento de aviación general 2 virando 90° a su derecha, intentando localizar la calle de rodaje J. El piloto giró la aeronave hacia su izquierda para pasar entre los puestos de estacionamiento números 23 y 24, en cuyo fondo hay una barrera metálica antirruído. En esta zona de la plataforma, la citada barrera tiene un hueco, y el piloto dirigió la aeronave hacia él con objeto de atravesarla para dar la vuelta. Al hacerlo, el plano derecho de la aeronave golpeó contra la barrera, lo que provocó que la aeronave girase bruscamente hacia su derecha, chocando con el morro contra la misma y quedando detenido en la posición que se muestra en la figura 1.

La aeronave resultó con daños menores, en la punta del plano derecho y en la hélice la cual quedó con una de las palas ligeramente doblada hacia atrás y con la otra seccionada cerca de su extremo.

Figura 1. Secuencia fotográfica del movimiento y posición final de la aeronave

Posteriormente atravesó unas pantallas antirruído que se hallaban detrás de los puestos de estacionamiento 23 y 24, y en ese momento es cuando la punta del plano derecho se enganchó con una de las pantallas haciendo girar a la aeronave hacia la derecha, la cual describió media circunferencia con centro en el punto de enganche y radio de giro igual a su envergadura, que es 35'6" (11,63 m), hasta que golpeó con la pantalla. El hueco tiene una anchura ligeramente superior a la envergadura del avión.

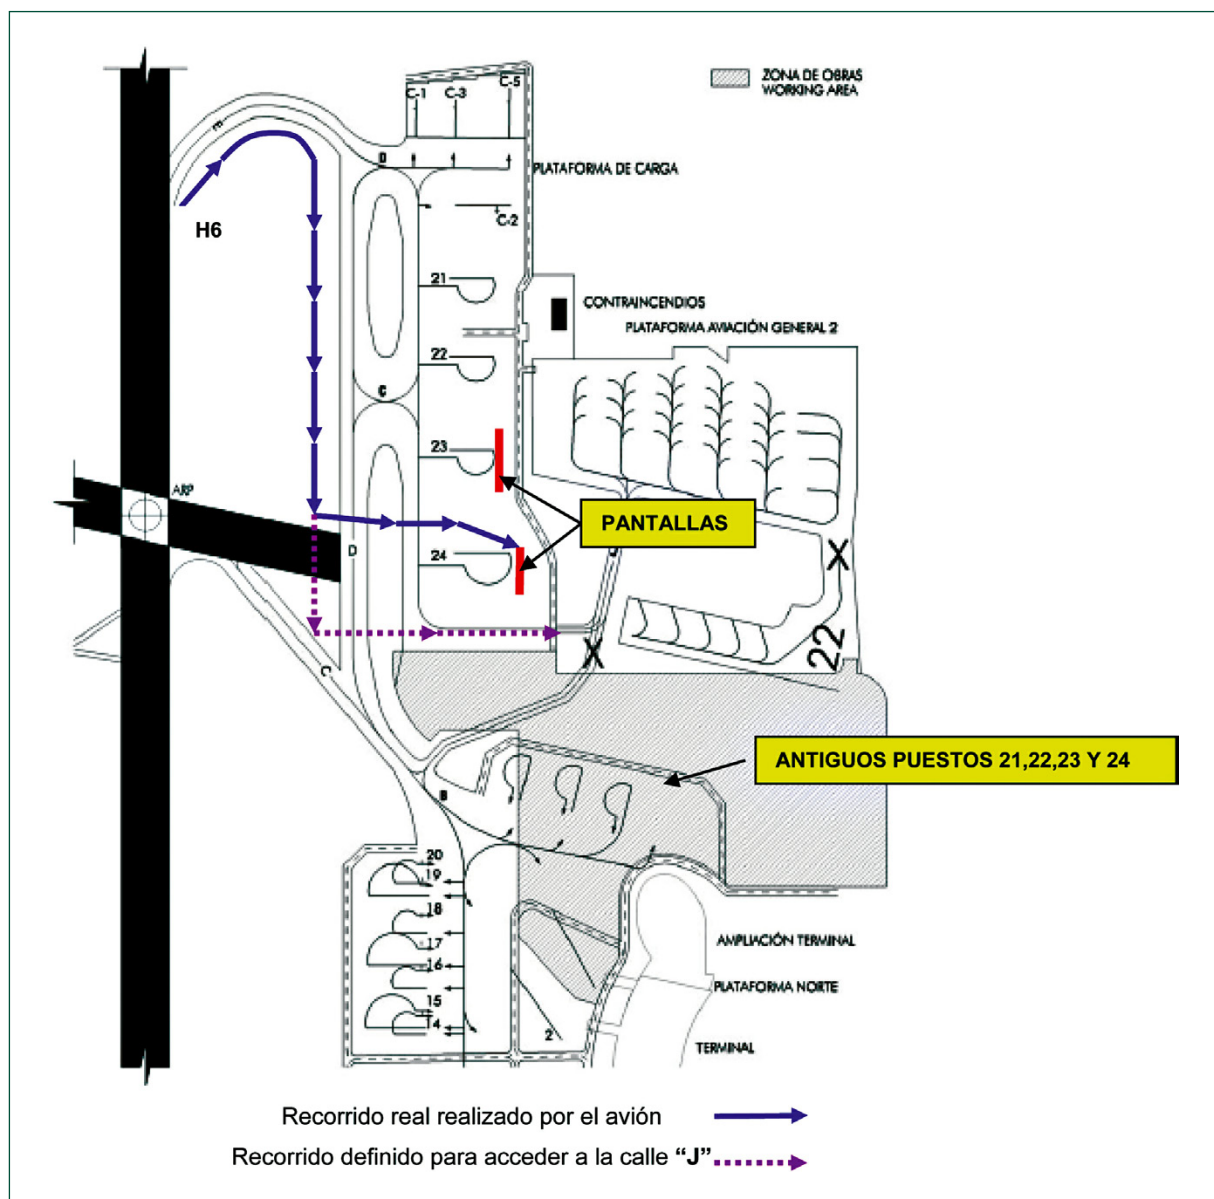
La aeronave aterrizó por la pista 12 y abandonó la misma por la salida H6, realizando posteriormente un viraje hacia la derecha de 90° dirigiéndose a la plataforma de aviación general 2. Con motivo de las obras de ampliación de la plataforma que estaban en

su fase III de ejecución se había cerrado la calle de rodaje «D», la cual daba acceso a la plataforma de aviación general y a la plataforma de carga. En sustitución se había habilitado la calle de rodaje temporal «J» que en principio (fase II) unía directamente la plataforma de aviación general 2 y la plataforma norte, pero que en el momento del accidente (fase III) comunicaba la zona oeste de la antigua calle de rodaje «D» con la plataforma de aviación general 2, según se puede ver en la figura 3. Para acceder a esta nueva calle de rodaje «J» hay que dejar a la izquierda los puestos de estacionamiento 21, 22, 23 y 24 que también habían sido trasladados. El avión fue rodando mientras el piloto buscaba la nueva calle de rodaje «J». Durante el rodaje llegó a posicionarse frente a los puestos de estacionamiento 23 y 24 y realizó un viraje de 90° a su izquierda para dirigirse a los mismos siguiendo una indicación horizontal de acceso a la calle «J».

Figura 3. Recorrido de la aeronave en tierra (plano Fase III de las obras)

En principio, cuando abandonó la pista por la salida H6, rodó correctamente hacia la calle «J», pero al ver una indicación horizontal y comprobar que delante de él había un desnivel, confundió el acceso a esta calle de rodadura e intentó pasar entre dos barreras antirruído que había junto a los puestos de aparcamiento 23 y 24 que habían sido modificados. Un error de cálculo respecto de la anchura al intentar atravesar el hueco entre las dos pantallas antirruído le hizo que golpease contra una de ellas, quedase enganchado y perdiera el control de la aeronave.
