**RESUMEN DE DATOS**

Fecha y hora	<b>Martes, 13 de junio de 2006; 10:25 h local</b>
Lugar	<b>Aeropuerto de Madrid-Cuatro Vientos (Madrid)</b>

Matrícula	<b>EC-ICG</b>
Tipo y modelo	<b>AEROSTAR PA-61-601P</b>
Explotador	<b>Privado</b>

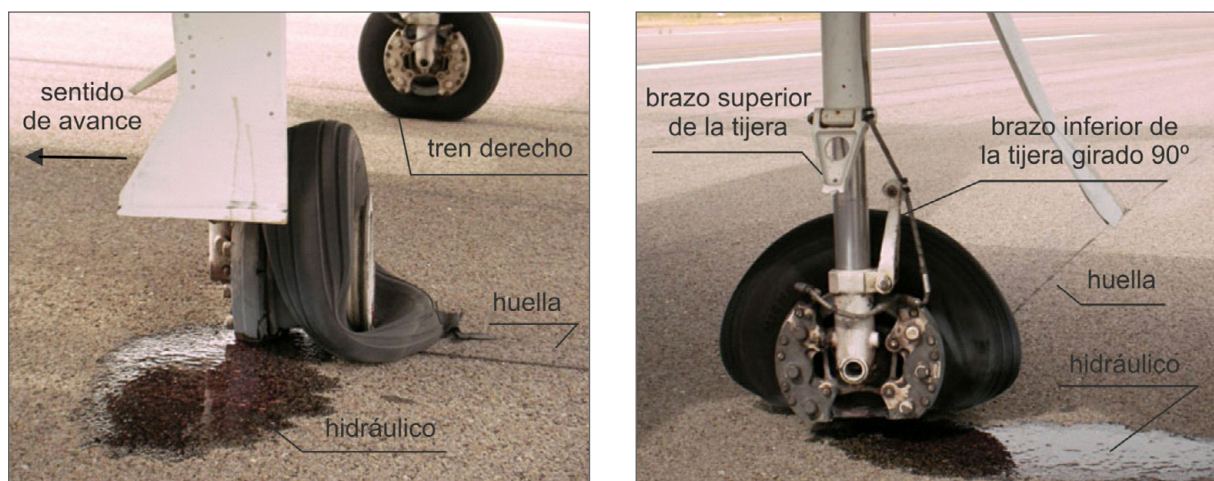
La aeronave presentaba los siguientes daños (figura 1):

- La tijera («torque link») del tren principal izquierdo se había roto a la altura del estrechamiento del brazo superior. El análisis posterior de la zona de rotura confirmó que era una rotura instantánea descartando cualquier indicio de problema previo como corrosión o fatiga que hubiera desencadenado la fractura.
- El brazo inferior de la tijera, junto con el conjunto de la rueda, había girado 90°, quedándose perpendicular al sentido de avance de la aeronave.
- El conjunto de frenos así como la llanta habían quedado erosionados en su parte inferior por efecto del rozamiento con el asfalto.

Figura 1. Vistas lateral izquierda y frontal del tren principal izquierdo

- El neumático, que mantenía su posición respecto de la llanta, presentaba una perforación en la parte inferior que había estado en contacto con el asfalto. El dibujo y aspecto general era bueno.
- Al lado del tren izquierdo había una gran cantidad de líquido hidráulico.

- El conjunto de la rueda giró 90° respecto de su posición original realizando parte de la carrera de aterrizaje en esta posición.
- La rotura de la tijera del tren fue instantánea por una sobrecarga, sin haberse encontrado indicios de defectos previos.

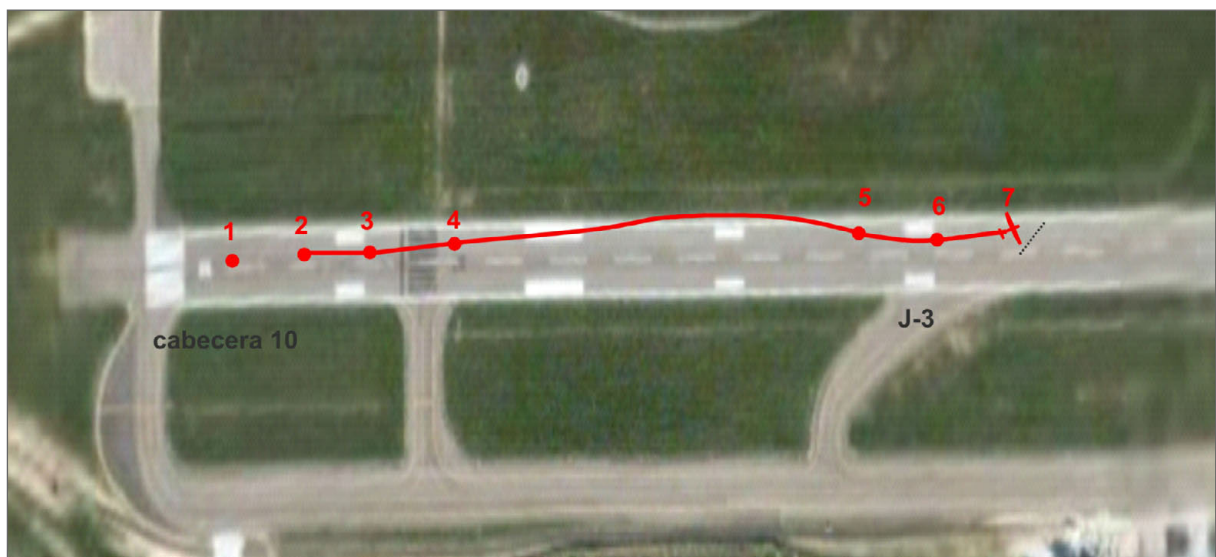
La totalidad de las huellas (figura 2) dejadas en pista se extienden a lo largo de 629 m, siendo las marcas dejadas por el tren principal izquierdo las más marcadas y visibles. La primera huella (1 en la figura 2) en el sentido de la trayectoria se encontraba en la cabecera de la pista 10 y en ella se apreciaba el dibujo del neumático del tren izquierdo. La siguiente huella se encontraba a 60 m de la primera y se extendía 569 m de forma continua hasta el punto en que quedó detenida la aeronave. De la totalidad de 569 m de esta segunda huella del tren izquierdo se apreciaban distintas zonas:

- Tramo 2-3 de 60 m con una marca uniforme y sin huecos de ancho constante. Paralela al eje de la pista.
- Tramo 3-4 de 69 m en que la huella se iba estrechando y pasando de ser una marca uniforme y sin huecos a presentar zonas de diferente intensidad. Desvío de la huella hacia la izquierda.
- Tramo 4-5 de 318 m en el que el ancho de la huella era constante y de 30 cm. La huella presentaba zonas y bandas más marcadas y oscurecidas dentro de la misma. Desplazamiento hacia la izquierda alcanzando el punto más alejado del eje de la pista para volverse a desviar hacia la derecha.
- Tramo 5-6 de 57 m en el que la huella se encontraba en el punto más cercano al eje de la pista a 3,70 m del eje.
- Tramo 6-7 de 65 m en el que la marca en el pavimento era una línea fina hasta la posición de la aeronave (figura 1).

Figura 2. Huellas del tren principal izquierdo en la pista

La primera huella (punto 1 de la figura 1) dejada en la cabecera de la pista durante la toma de contacto, en la que se distinguía el dibujo del neumático, así como los primeros 60 m de huella continua (puntos 2-3 de la figura 2) indican que la posición del tren principal izquierdo en esta fase del aterrizaje era la correcta y, por lo tanto, no se había producido la rotura de la tijera.

Las características de la huella en los siguientes 69 m (puntos 3-4 de la figura 2) sugieren que fue en este tramo en el que se debió producir la rotura de la tijera con la consiguiente rotación del conjunto de la rueda hasta quedarse perpendicular al sentido de avance. Esta posición de la rueda se mantendría hasta el final de la trayectoria.

Respecto a los procedimientos, a pesar de que la velocidad de aterrizaje declarada por el piloto era la adecuada de acuerdo con el manual de vuelo de la aeronave, las huellas indican que la toma de contacto fue brusca como para dejar la marca del neumático en la primera huella y que, además, en el inicio del tramo de la huella continua (punto 2 de la figura 2) la rueda izquierda iba bloqueada probablemente por una actuación desde cabina sobre los frenos.

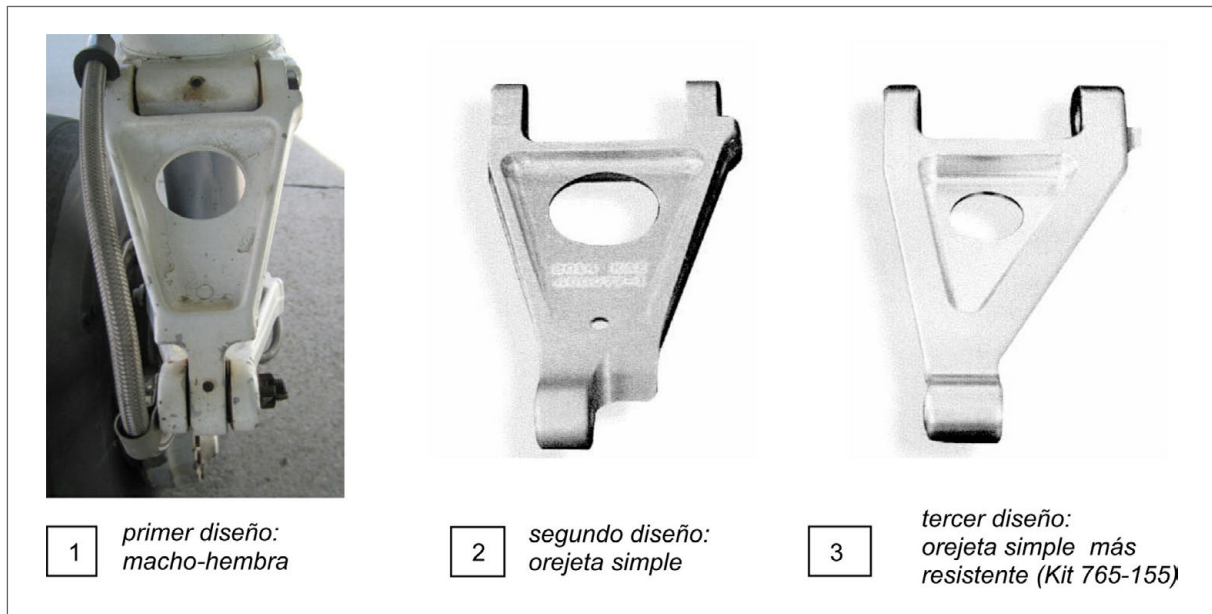
La figura 3 muestra los tres tipos de diseños de tijera del tren principal: la imagen 1 de la izquierda corresponde a la tijera del tren derecho instalada en la aeronave EC-ICG, y las imágenes 2 y 3, facilitadas por el fabricante, a los diseños posteriores.

Figura 3. Diseños de la tijera del tren principal

Esta información muestra que la tijera instalada en el tren principal de la aeronave EC-ICG no pertenece al Kit 765-155 sino que corresponde al diseño original de la tijera.

- En el registro de directivas de aeronavegabilidad de la aeronave, a fecha de 20-05-2003, se registró que se había comprobado la instalación de las tijeras de aluminio del kit 765-155 rev G. Las tijeras del kit son completamente diferentes de las instaladas en la aeronave EC-ICG (figura 3), por lo que, a simple vista, es imposible confundirlas. Por lo tanto, el registro de aplicación de esta directiva de aeronavegabilidad fue incorrecto, llevando a la aeronave a operar durante dos años con un tren sin cumplir las inspecciones que requería la normativa.
