RESUMEN DE DATOS

Fecha y hora	Jueves, 13 de julio de 2006; 14:30 h local
Lugar	Aeródromo de Santo Tomé del Puerto (Segovia)

Matrícula	EC-CIV
Tipo y modelo	VELERO BLANIK L13 Biplaza
Explotador	Privado

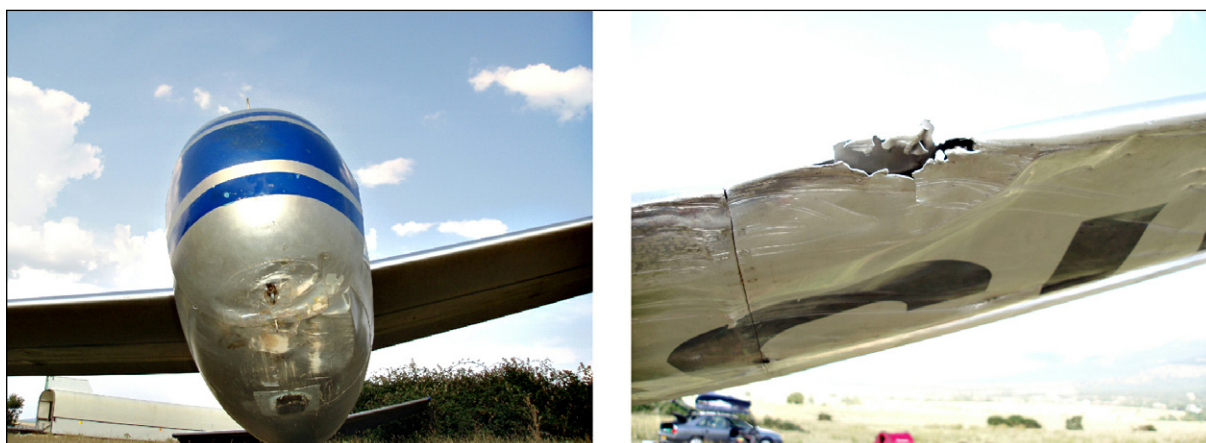
La aeronave presentaba un fuerte golpe en la parte inferior del fuselaje con deformación de la estructura y del plano izquierdo el cual presentaba un agujero en el borde de ataque en la zona donde golpeó contra la encina como se puede ver en la fotografía adjunta. Tenía además diversos golpes y deformaciones en el plano derecho y en el resto del fuselaje.

Figura 1. Fotografías del estado de la aeronave

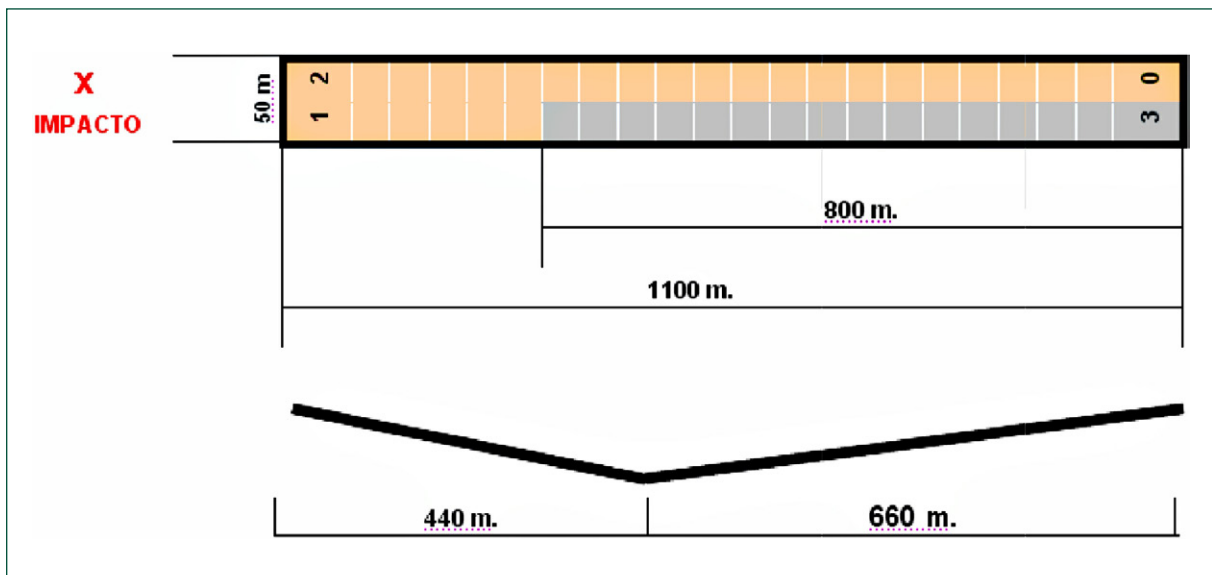
La pista 12 tiene una pendiente descendente en el primer 40% de su longitud, y el resto tiene pendiente ascendente. Prácticamente más del 90% de las operaciones se

hacen despegando de la pista 30, por lo que el uso de la pista 12 está muy restringido y solamente se utiliza cuando las condiciones meteorológicas son excepcionalmente buenas. La proximidad de la sierra de Guadarrama al sur del campo origina en ocasiones corrientes de aire a sotavento que inciden en las maniobras de aterrizaje. En el momento del vuelo había algunos cúmulos y la componente de viento estaba alineada con la pista 12.

Figura 3. Planta y perfil de la pista 12-30 y punto de impacto
