RESUMEN DE DATOS

Fecha y hora	Lunes, 17 de julio de 2006; 21:30 h local
Lugar	Barrios de Luna (León)

Matrícula	EC-HOY
Tipo y modelo	B-212 HSE
Explotador	Heliduro, S. A.

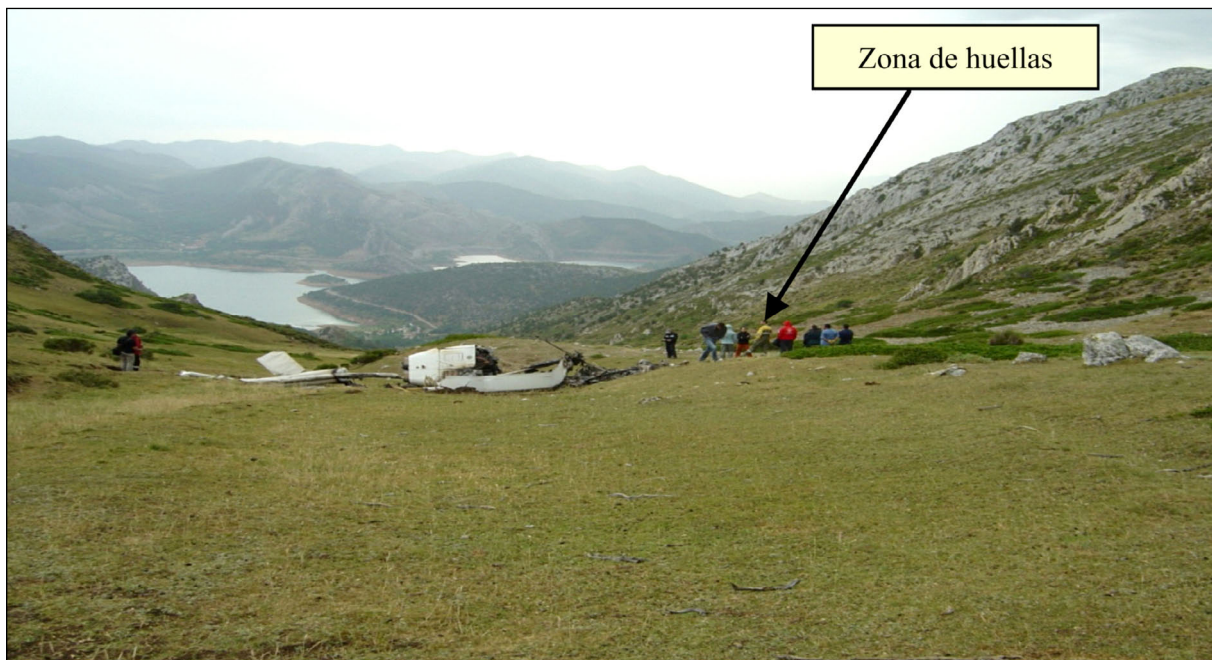
El lugar del impacto está situado en una ladera orientada al oeste que desciende hasta la orilla del pantano donde se ubica el casco urbano de la localidad de Mirantes. La superficie de la ladera forma una pradera de apariencia muy homogénea que en su parte más alta termina en un amplio collado. La pendiente de la ladera es muy regular, del orden del 18%, con escasas zonas llanas para la toma del helicóptero. La ladera presenta a ambos lados dos estribaciones montañosas de superficie rocosa.

Foto 1. Perspectiva general del lugar

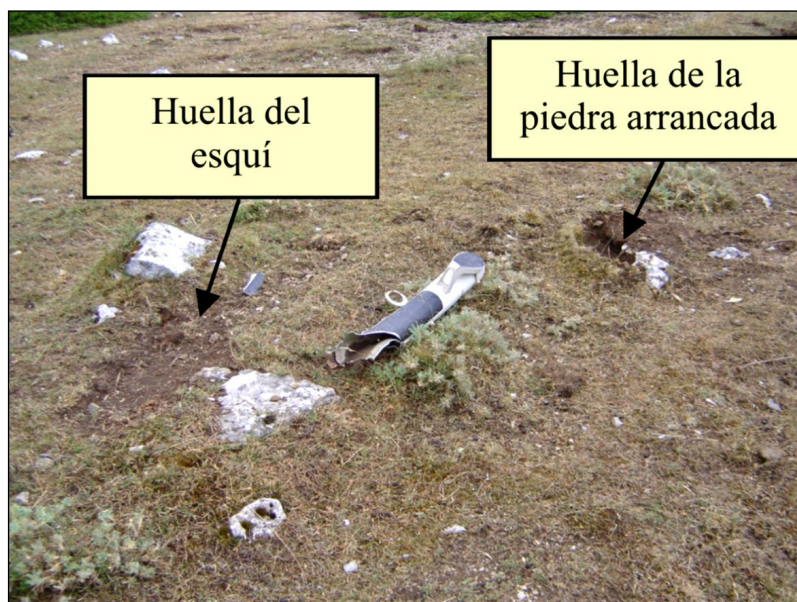
Foto 2. Resto del esquí derecho y huellas

Siguiendo la dirección de la aproximación del helicóptero indicada por el piloto, ascendiendo por la ladera, se localizó el lugar del primer contacto de la aeronave con el suelo por la presencia de huellas de los esquís y el hoyo que al desprenderse había dejado en el suelo una piedra que había estado antes incrustada.

mando colectivo, y pudo originarse al pivotar sobre el esquí derecho tras contactar con una piedra incrustada en el suelo.
