RESUMEN DE DATOS

Fecha y hora	Jueves, 27 de julio de 2006; 13:45 h local
Lugar	Aeropuerto de Valladolid

Matrícula	EC-FDE
Tipo y modelo	PIPER PA-34-200T
Explotador	Aeromadrid

INFORME

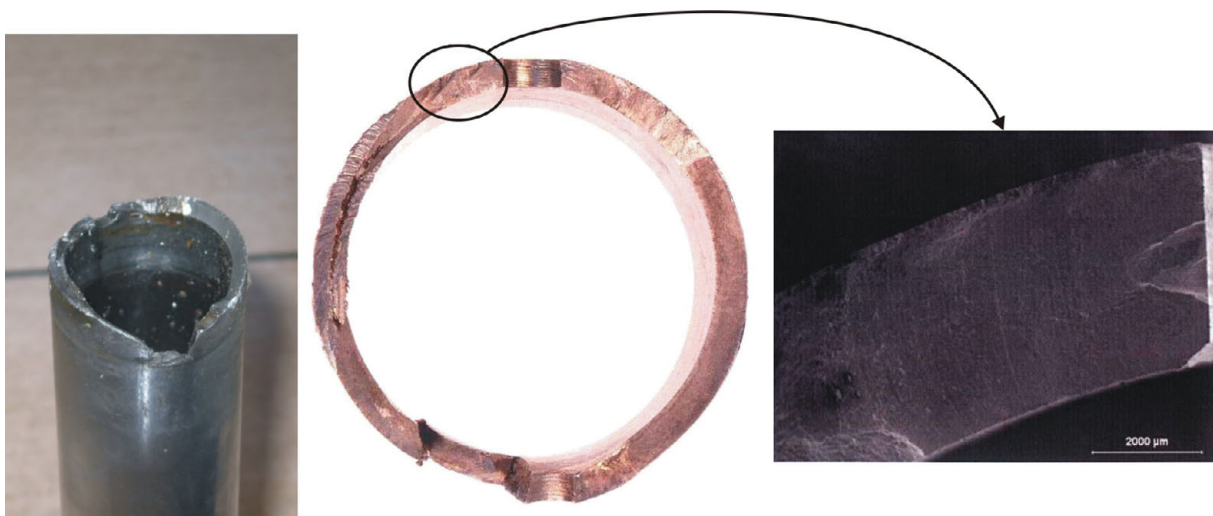
En la inspección de la aeronave después del incidente, se comprobó que se había partido por completo el *émbolo* del amortiguador. La observación de la fractura mostraba indicios de que se podía tratar de una rotura por fatiga.

Se envió la pieza a un laboratorio especializado para realizar un estudio en profundidad de la rotura. El estudio reveló que la sección de la rotura del émbolo presentaba una zona de crecimiento progresivo de una grieta de fatiga y una zona de rotura frágil correspondiente al instante de separación total de la rueda y la horquilla en el aterrizaje del incidente.

La grieta se incubó en la superficie del taladro del tornillo de fijación del tapón de cierre inferior del émbolo. El acabado superficial de esos taladros es rugoso, lo que favorece la iniciación de grietas por fatiga. La zona de la grieta y fallo del émbolo corresponde a una zona de concentración de esfuerzos bajo las cargas normales, de sollicitación del tren en un aterrizaje.

Figura 2. Rotura de la parte inferior del émbolo. Vista de la superficie fracturada y detalle macrofractográfico de la zona indicada

La inspección de las fracturas y las pruebas de laboratorio han determinado que la rotura se produjo por un debilitamiento del émbolo causado por un proceso de fatiga del metal. La grieta de fatiga había crecido progresivamente hasta superar su valor crítico y la resistencia estática residual fue superada por la carga, que se estima de un nivel normal, que encontró la aeronave en el aterrizaje del incidente.

La sección donde se produjo la rotura corresponde a una sección en la que se puede esperar que haya una concentración de esfuerzos por el diseño de la pieza en cuestión. Además, la presencia de marcas circulares en la superficie de los taladros, se piensa que pudo favorecer la iniciación de esas grietas de fatiga.
