RESUMEN DE DATOS

Fecha y hora	Martes, 1 de agosto de 2006; 14:25 h local¹
Lugar	Aeropuerto de Madrid Cuatro Vientos

Matrícula	EC-HLQ
Tipo y modelo	PIPER PA-34-200T
Explotador	American Flyers

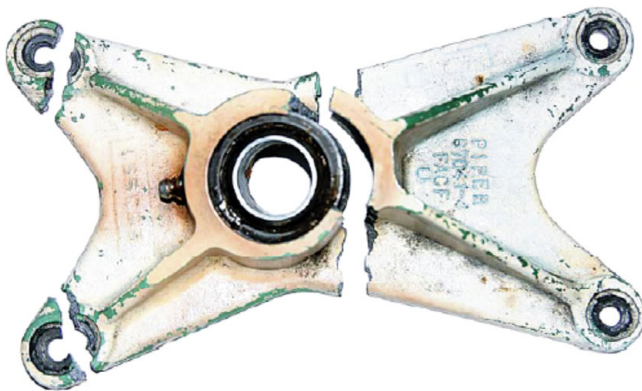
Figura 2. Fotografía del soporte delantero

La aeronave sufrió el colapso de la pata derecha del tren de aterrizaje, la cual quedó arrancada debido a la rotura de sus soportes delantero y trasero.

Las roturas que presentaban ambos soportes eran de tipo frágil, y que se había producido en la zona de apoyo del *trunnion*, que es la de menor sección, en sentido transversal a las piezas, con entrada de cargas en la dirección del eje de la pata del tren, y ejerciendo un esfuerzo de flexión sobre ambos soportes. Las zonas de rotura del soporte delantero no presentaban deformaciones mecánicas, ni tampoco los tornillos que lo sujetaban. Sin embargo el soporte trasero sí que presentaba deformaciones en todas las zonas de rotura, especialmente en las orejetas, en las que se apreció cierta macrodeformación plástica. Uno de los tornillos que lo sujetaban tenía una deformación de tipo mecánico, en la caña, como se puede ver en la fotografía de la figura 4.

En el estudio microfractográfico tanto del soporte delantero como del trasero, se puso de manifiesto la presencia de microcúpulas de pequeño desarrollo que son típicas de las roturas por sobrecarga estática con aplicación de la carga a muy alta velocidad, prácticamente de forma instantánea. No se observó ningún carácter indicativo de rotura progresiva (tipo fatiga, corrosión, corrosión bajo tensiones, etc.).

Las roturas que presentaban ambos soportes fueron producidas por sobrecarga estática con aplicación de la carga a muy alta velocidad. Esto sería indicativo de que el tren estuvo sometido a este tipo de cargas al realizar una o varias tomas excesivamente bruscas, que serían la causa del accidente.

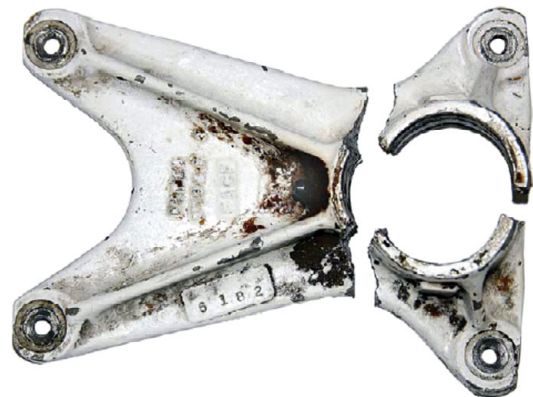
Figura 3. Fotografía del soporte trasero

El hecho de que las orejetas del soporte trasero presentasen zonas de deformación plástica indicaría que en primer lugar se produjo la rotura del soporte delantero, y como consecuencia de ella la rotura del soporte trasero.
