RESUMEN DE DATOS

Fecha y hora	Jueves, 3 de agosto de 2006; 17:15 h local¹
Lugar	Embalse de Guadalest (Alicante)

Matrícula	EC-JKI
Tipo y modelo	AIR TRACTOR AT-802A
Explotador	FAASA

Tipo de operación	Aviación comercial – Lucha contra incendios
Fase del vuelo	Amaraje

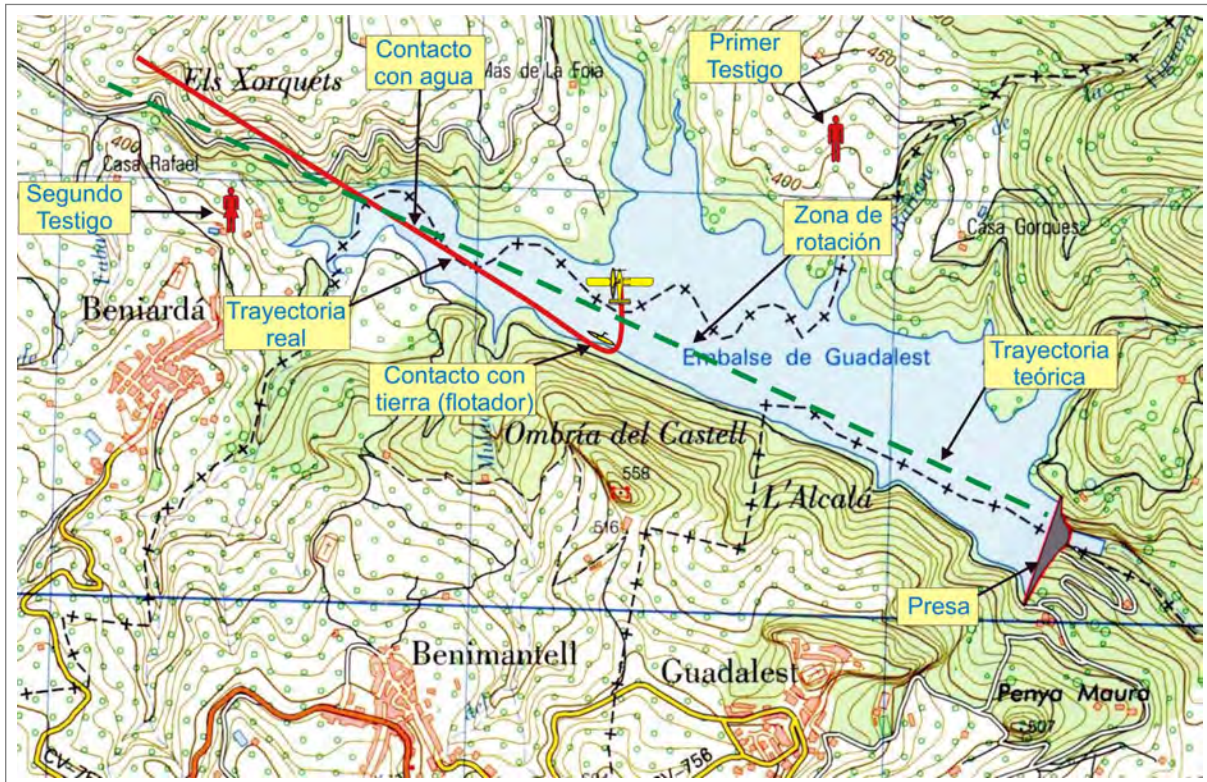
Figura 1. Trayectoria de la aeronave

En el momento en que la aeronave tocó el agua notó una guiñada brusca hacia la derecha, desviándose hacia la orilla, hasta que el flotador derecho se salió del agua impactando contra el terreno y rompiéndose. El piloto pudo conducir de nuevo el avión hacia el interior del embalse, y aumentó los gases con intención de despegar, pero el avión capotó y la hélice impactó contra el agua y se rompió.

Todo parece indicar que el avión realizó el amaraje con un plano más levantado que el otro, de manera que tocó un poco antes con el flotador derecho, y al abrir las tomas de agua empezó a cargar agua por ese lado antes que por el otro. Esta circunstancia le produjo un importante movimiento de guiñada que le desvió de su trayectoria original.

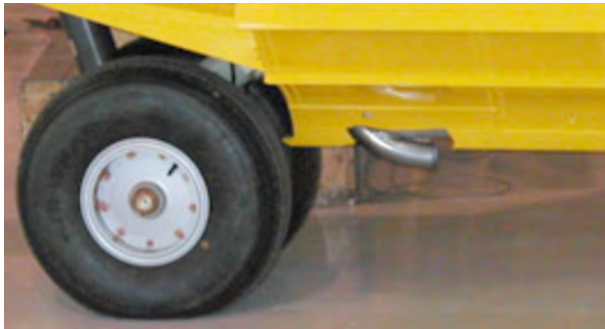
Figura 2. Detalle de una toma de agua

Las tomas de agua van situadas en la parte inferior de los flotadores, delante de las ruedas traseras del tren. Son dos tubos que se despliegan hacia abajo y que permiten la entrada de agua a presión mientras el avión está avanzando durante la carrera de toma y despegue. Están conectadas por sendas tuberías al depósito que recoge el agua («hopper»).

Si el amaraje se realiza con las tomas de agua abiertas y el contacto con el agua no es perfectamente simétrico, se introduce una guiñada importante que puede hacer desequilibrar el avión y desviarlo de su trayectoria.

Las tomas de agua estaban cerradas y no presentaban deformaciones, descartándose que hubieran sido desplegadas antes del contacto con el agua y que ello hubiera producido una toma asimétrica, originando un importante movimiento de guiñada que causase el desvío de la trayectoria. La posición de la palanca que las accionaba estaba en modo manual, lo que confirmaría que el piloto todavía no había actuado sobre ellas en el momento del amaraje.
