**RESUMEN DE DATOS**

Fecha y hora	<b>Sábado, 5 de agosto de 2006; 11:18 h<sup>1</sup></b>
Lugar	<b>Urbanización El Socorro, Carmona (Sevilla)</b>

Matrícula	<b>EC-FMX</b>
Tipo y modelo	<b>PIPER PA-34-200T</b>
Explotador	<b>Aerotec</b>

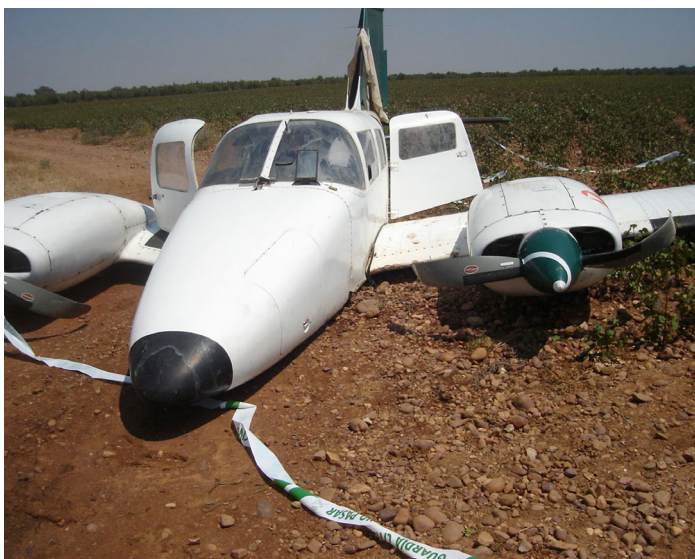
Figura 1. Vista general de la aeronave

La aeronave resultó con daños importantes en el tren de aterrizaje, cuyas dos patas principales resultaron arrancadas, ambas hélices, fuselaje y plano izquierdo.

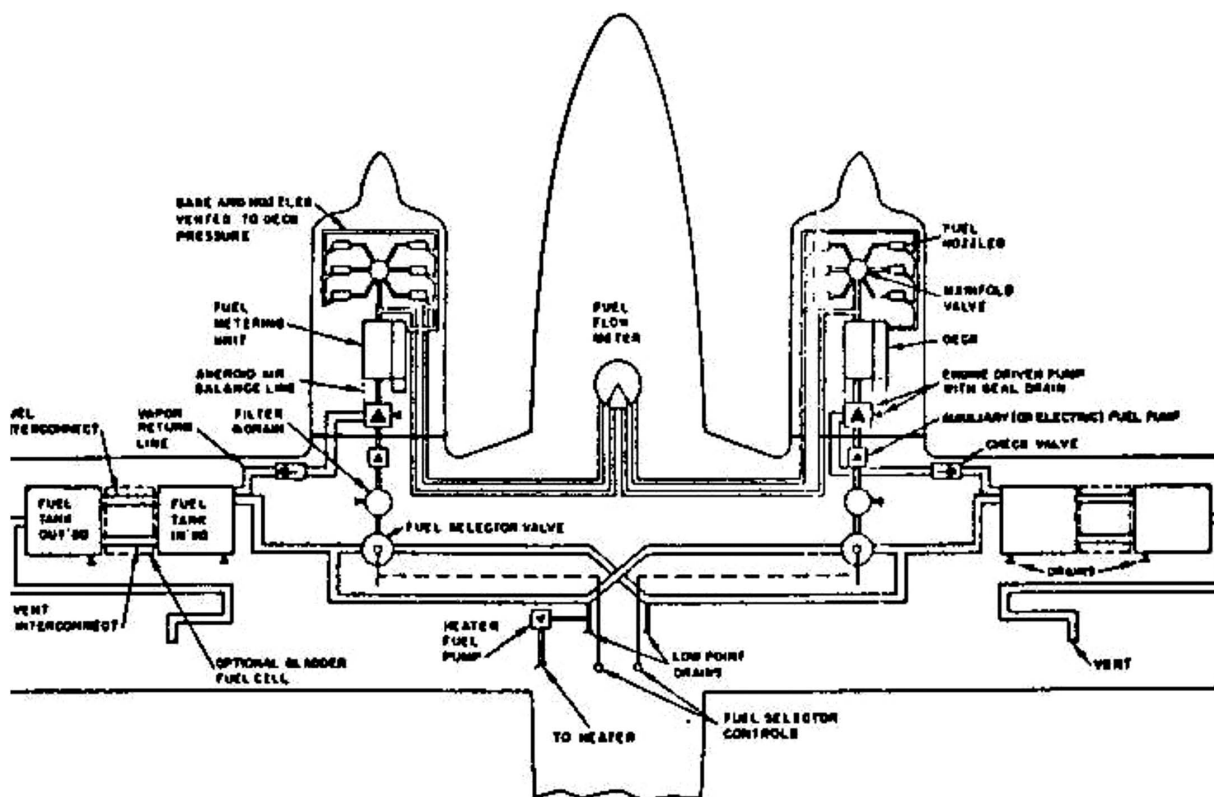
Figura 2. Esquema del sistema de combustible

Cada motor y los tanques de combustible de su mismo lado forman un sistema independiente, aunque existe una interconexión entre lado derecho e izquierdo, que permite que cualquiera de los dos motores se alimente del tanque del lado opuesto (alimentación cruzada o *crossfeed*) (ver figura 2). Cada uno de los dos sistemas está compuesto por una tubería que parte del depósito del lado de que se trate y que en las proximidades de la válvula selectora se bifurca, dirigiéndose un ramal hacia ésta y el otro hacia la válvula selectora del motor del otro lado para abastecerlo en la posición de alimentación cruzada. A la salida de cada válvula selectora parte un conducto que lleva el combustible al motor correspondiente (ver figura 3). Por último, a cada tanque llega un conducto procedente del motor de su mismo lado, por el que retorna el combustible sobrante.

Esta situación pudo deberse, bien a un defectuoso funcionamiento de la válvula selectora de combustible del motor izquierdo, o bien a que la palanca selectora de este motor hubiera estado incorrectamente posicionada en *crossfeed*.

Por lo tanto, la hipótesis que aparece como más probable es que la palanca de combustible del motor izquierdo estaba en la posición *crossfeed*, en tanto que la del derecho estaba en «ON», de forma que ambos motores se abastecían del depósito de combustible del lado derecho.

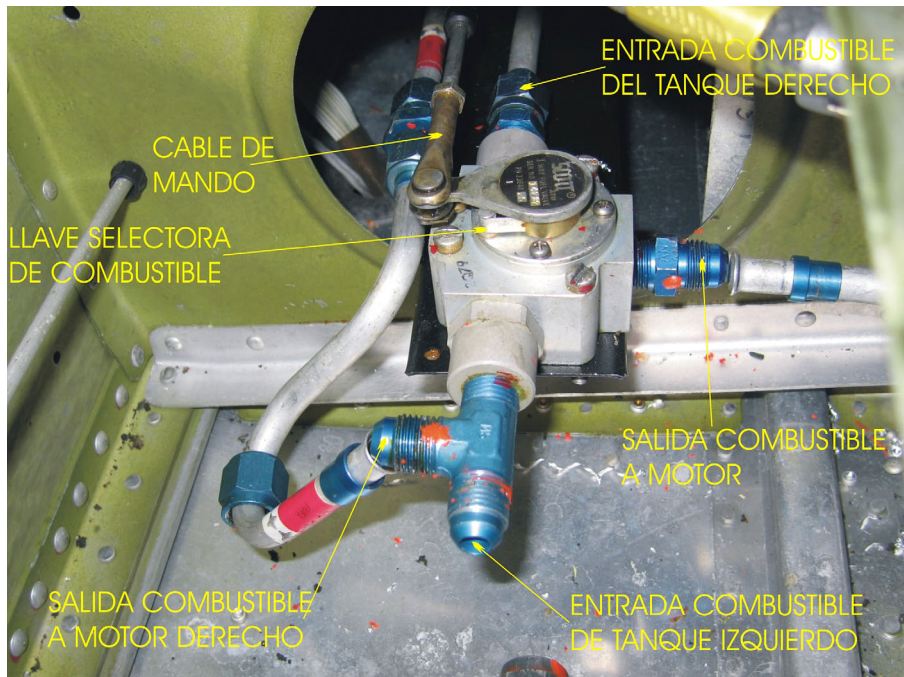
Figura 3. Válvula selectora del motor izquierdo

En hangar se realizó una comprobación de la llave selectora de combustible del motor izquierdo y de las tuberías asociadas, comprobando que éstas estaban correctamente conectadas y que no había rastros de que hubiera habido alguna fuga de combustible. Se desmontó la llave selectora y se comprobó que funcionaba correctamente en cada una de sus tres posiciones: abierta (ON), cerrada (OFF) y alimentación cruzada (*crossfeed*).

A continuación se abrió el cuerpo de la llave, observando que el mecanismo se encontraba limpio y en perfectas condiciones.

En la inspección efectuada a la aeronave se constató que las tuberías del sistema de combustible del motor izquierdo estaban correctamente conectadas, que el cable de mando de la llave selectora transmitía adecuadamente a ésta el movimiento de la palanca de mando y que la selectora funcionaba como era de esperar, es decir, que el sistema en su conjunto funcionaba correctamente.
