RESUMEN DE DATOS

Matrícula	EC-DED
Tipo y modelo	CESSNA FR-172J
Explotador	Privado

INFORME

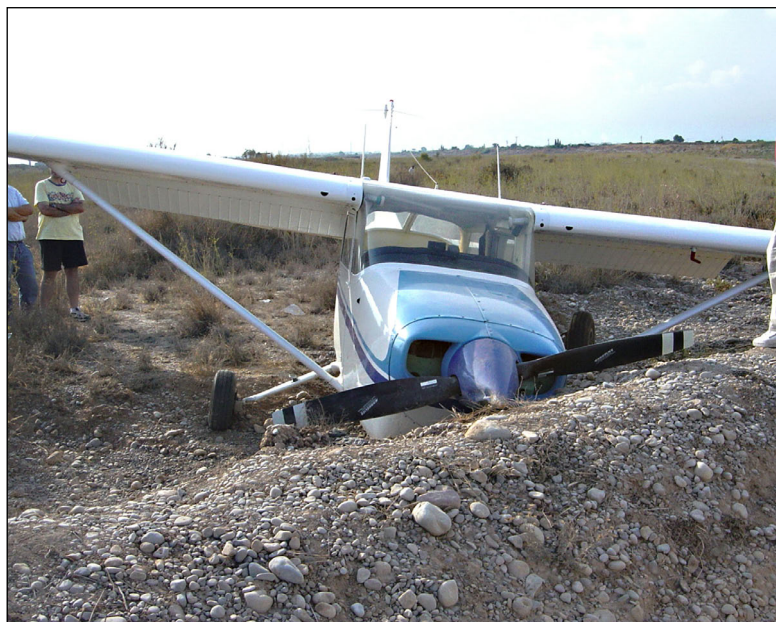
En esos momentos, y como se encontraba encima de una explanada, el piloto decidió realizar un aterrizaje de emergencia directamente, asegurando que volaba a unos 70 kt. Al advertir la presencia de un pequeño obstáculo al final de la explanada (un pequeño terraplén de tierra dura de poco más de 1 m de altura), intento reducir la velocidad lo más rápido posible sacando flaps a tope. El primer contacto con el suelo se produjo a 85 m del punto donde quedaría detenida finalmente la aeronave y el avión rodó en el suelo dejando una marca de unos 6 m sobre el terreno para luego elevarse, contactando de nuevo con el suelo y dejando una segunda huella de 5 m de largo, volverse a elevar y haciendo un tercer contacto a lo largo de 9 m hasta que se detuvo contra el terraplén. Durante la maniobra de aterrizaje el piloto puso la llave de magnetos en «OFF», la palanca de gases atrás y la llave selectora de combustible en posición cerrada.

Los ocupantes pudieron evacuar la aeronave sin daños personales.

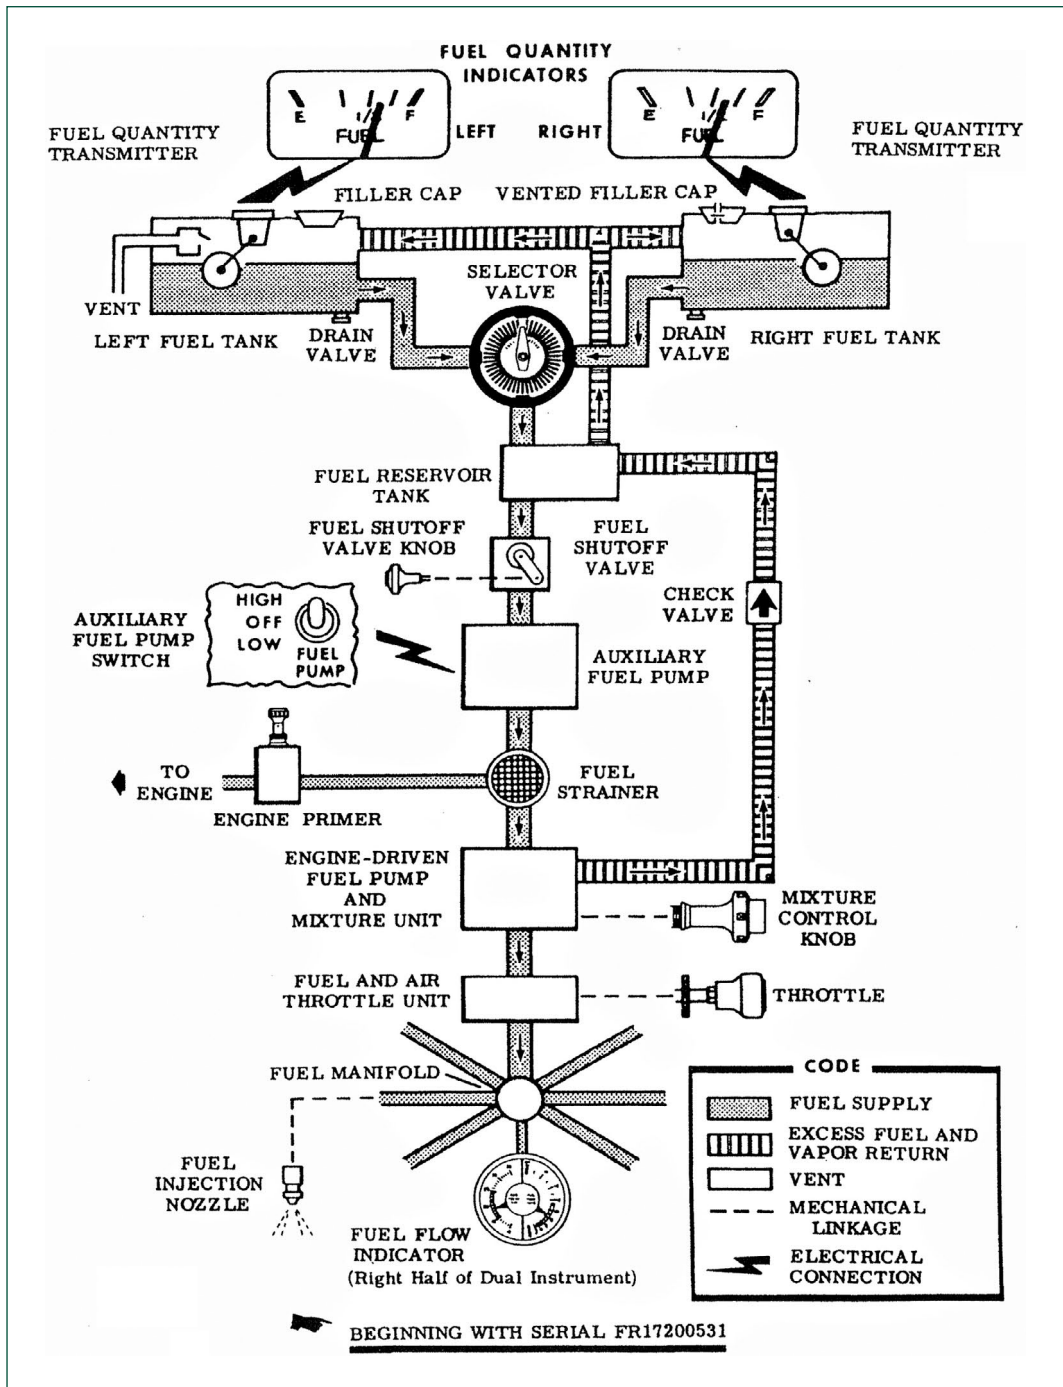
Figura 1. Esquema del sistema de combustible

Asimismo, se verificó que a la bomba principal de combustible solamente llegaba combustible si se activaba la bomba auxiliar estando la llave selectora de combustible en posición de tanque izquierdo, ya que por gravedad el flujo era insuficiente para alimentar al motor. Se comprobó que seleccionando alimentación del tanque derecho no llegaba combustible a la bomba principal.

Había cantidad suficiente de combustible a bordo (más de 50 l en el depósito del plano izquierdo), y estando la llave selectora de combustible en «ambos», la llegada de combustible al motor estaría asegurada. Por tanto, si la llave selectora funcionaba correctamente, tal como resultó de las pruebas efectuadas, el motor no tendría que haberse parado por falta de combustible.

Partiendo del hecho de que el tanque derecho estaba vacío, las posibles causas de las paradas de motor se consideran que fueron la selección de dicho tanque en la llave de carburante desde el inicio del vuelo o bien que la llave se encontrara en una posición intermedia, entre tanque derecho y «ambos», que el piloto no detectó y que realmente estuviera permitiendo el paso de combustible al motor desde el tanque derecho, lo que llevó al agotamiento de combustible y a la interrupción de la alimentación al motor
