RESUMEN DE DATOS

Fecha y hora	Martes, 26 de septiembre de 2006; 12:15 h local
Lugar	Castillo de Locubín (Jaén)

Matrícula	EC-ENY
Tipo y modelo	PIPER PA-36-400 BRAVE
Explotador	TAMSA

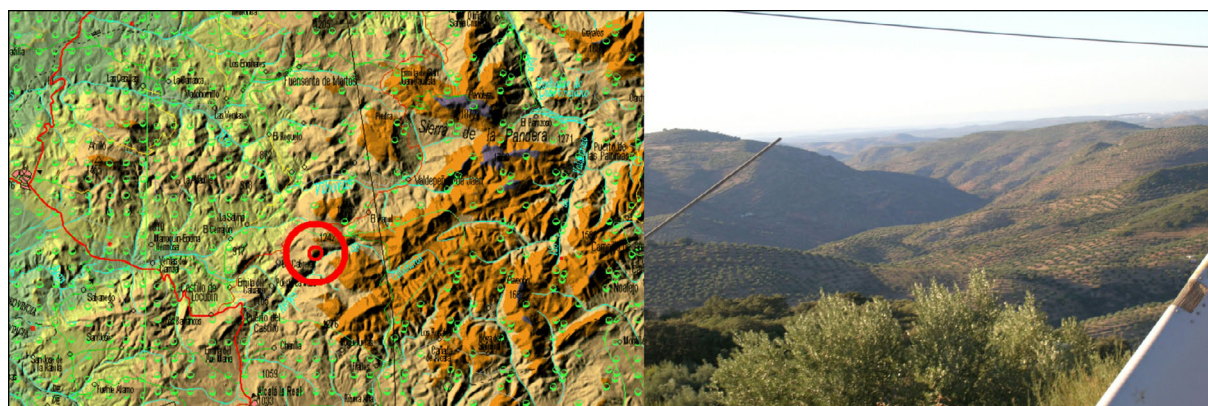
La aeronave realizaba el cuarto vuelo del día en el que ya había completado una primera pasada sobre la finca, situada en una ladera orientada al suroeste. En esa primera aplicación el avión iba con la tolva llena, con una trayectoria que comenzó en la parte alta de la finca para luego descender siguiendo la pendiente de la ladera. A continuación viró y realizó la segunda pasada en sentido de ladera arriba con una cantidad de producto que estaría en torno a la tercera parte de la capacidad de la tolva, según la estimación del piloto. El avión subió de manera que la pendiente de la trayectoria era menor que la que tenía la ladera y no fue capaz de remontarla. El piloto, viendo que su régimen de ascenso no le permitía superar el obstáculo, valoró la posibilidad de virar y aplicó máxima potencia, pero no encontró una salida clara. La aeronave finalmente se estrelló en vuelo directo contra unos olivos situados en la ladera en un punto de coordenadas 37°33'36" N y 3°53'42" W.

Figura 1. Fotografía general de la zona y plano cartográfico de ubicación
