Informe técnico A-059/2006

Accidente ocurrido el día
7 de octubre de 2006, a la
aeronave modelo PZL M-18A
DROMADER, matrícula EC-FBI,
operada por AVIALSA, en las
inmediaciones del aeródromo
de Castellón

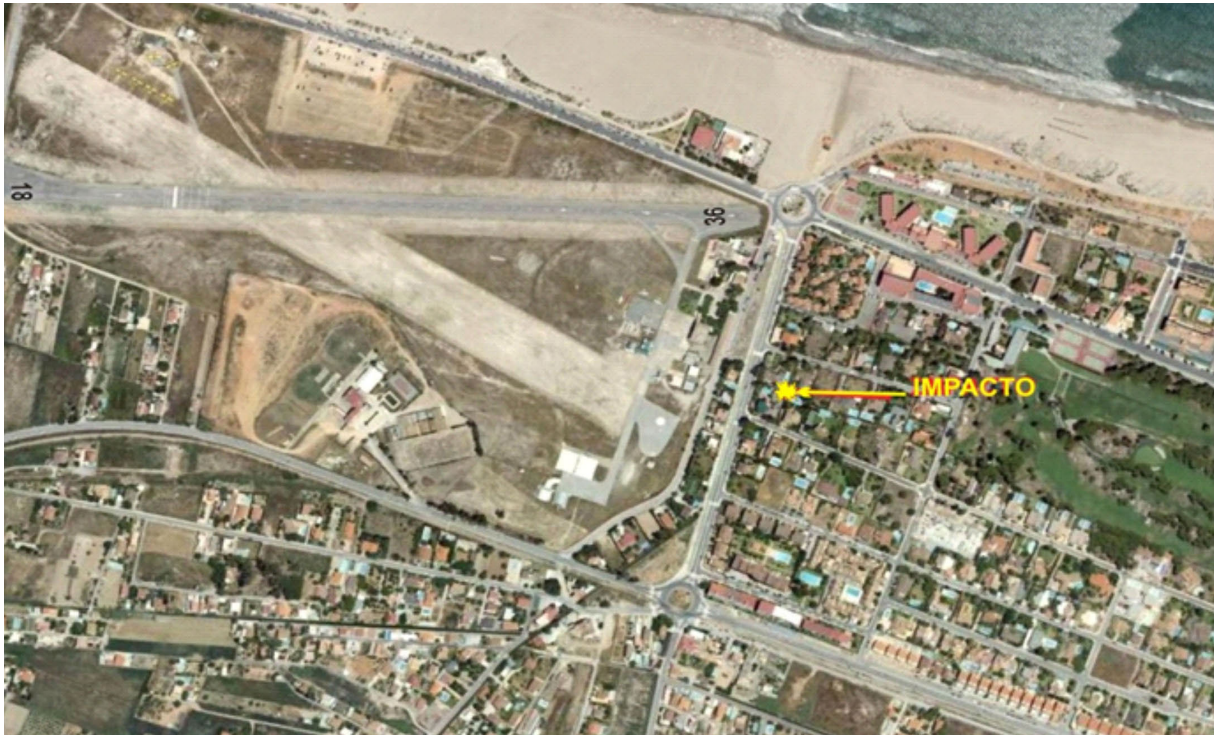
Figura 1. Vista aérea del punto de impacto

La aeronave se precipitó contra el terreno con gran violencia en un punto situado entre cuatro parcelas de viviendas unifamiliares emplazadas a aproximadamente 150 m del perímetro del aeródromo, y a la derecha de la prolongación de la pista 18. El impacto se produjo contra los cerramientos de la parcela, construcciones auxiliares y alrededores de dos piscinas contiguas, sin afectar a las construcciones principales de las casas de unos 10 m de altura y causando pequeños daños en el arbolado que las rodeaba.

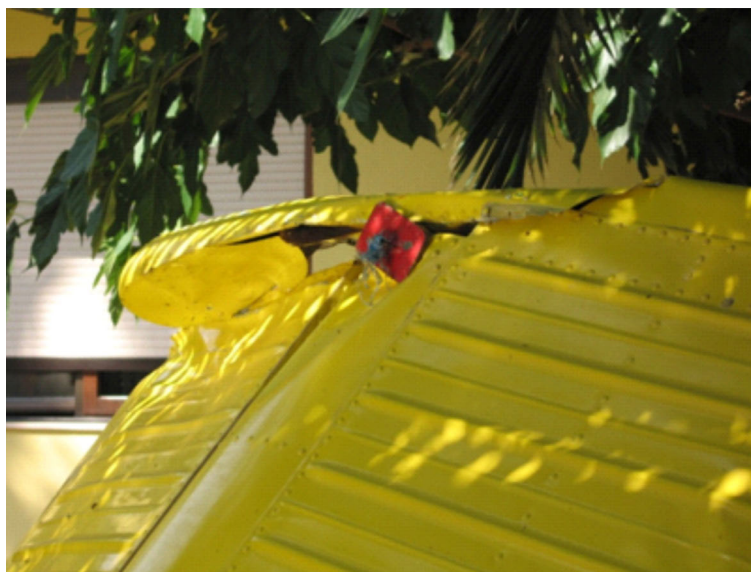
La actitud del avión se estima que fuera, en el momento del contacto con el terreno, de un ángulo de asiento cercano a los 45°, con un alabeo de unos 60°, en fuerte viraje a la derecha. La aeronave perdió su integridad estructural en el impacto, destrozándose completamente el fuselaje delantero y las alas. El empenaje de cola conservó en cierta medida sus formas y en el estabilizador horizontal izquierdo se encontró que la pinza que inmoviliza el timón de profundidad izquierdo estaba colocada (Figura 2). La pinza no tenía unida su banderola de aviso.

Figura 2. Pinza colocada en el timón de profundidad izquierdo

La presencia, en el timón de profundidad izquierdo hallado entre los restos, de la pinza que se utiliza para inmovilizarlo en tierra, demuestra que el accidente se produjo a causa del bloqueo del mando de profundidad de la aeronave. Puesto que la pinza que inmoviliza el timón derecho no se encontró en el lugar en el que se guardan cuando se retiran de la aeronave, se sospecha que también la pinza derecha del timón de profundidad estuviera colocada, aunque no se localizara entre los restos de la aeronave. En todo caso, como los dos timones son solidarios, basta con que una sola pinza esté colocada para impedir el movimiento de ambas superficies de mando. Es muy difícil pensar que el piloto pudiera hacerse con el control del avión en la condición de mando de profundidad bloqueado.

La pinza del elevador izquierdo no tenía banderola como se comprobó con posterioridad al accidente. Es cierto que pudo haberse perdido durante el corto vuelo; sin embargo, la existencia de otras pinzas sin banderola, de éste y de otros aviones de la flota, hace sospechar que las instaladas en la aeronave posiblemente no las tuvieran y ello contribuyera a que pasara inadvertida su presencia en el avión antes de iniciar el vuelo. Una recomendación de mantener el estado de las pinzas se deriva de estas apreciaciones.

La causa del accidente fue la presencia en el timón de profundidad izquierdo de la pinza que se utiliza para inmovilizarlo en tierra. La falta de movilidad de los timones de profundidad convierte a la aeronave en prácticamente incontrolable.

El hallazgo entre los restos de la aeronave de la pinza colocada en el elevador izquierdo pone en evidencia que no se realizó la comprobación de mandos libres antes de iniciar la carrera de despegue.

REC 24/09. Se recomienda al operador AVIALSA que mantenga el buen estado de las pinzas de bloqueo de los mandos de vuelo, incluidas las banderolas que hacen ostensible su presencia y colocación.
