**RESUMEN DE DATOS**

Fecha y hora	<b>Sábado, 3 de febrero de 2007; 18:09 h local</b>
Lugar	<b>Aeropuerto de Girona</b>

Matrícula	<b>EC-BFY</b>
Tipo y modelo	<b>HUGHES 269-B</b>
Explotador	<b>Privado</b>

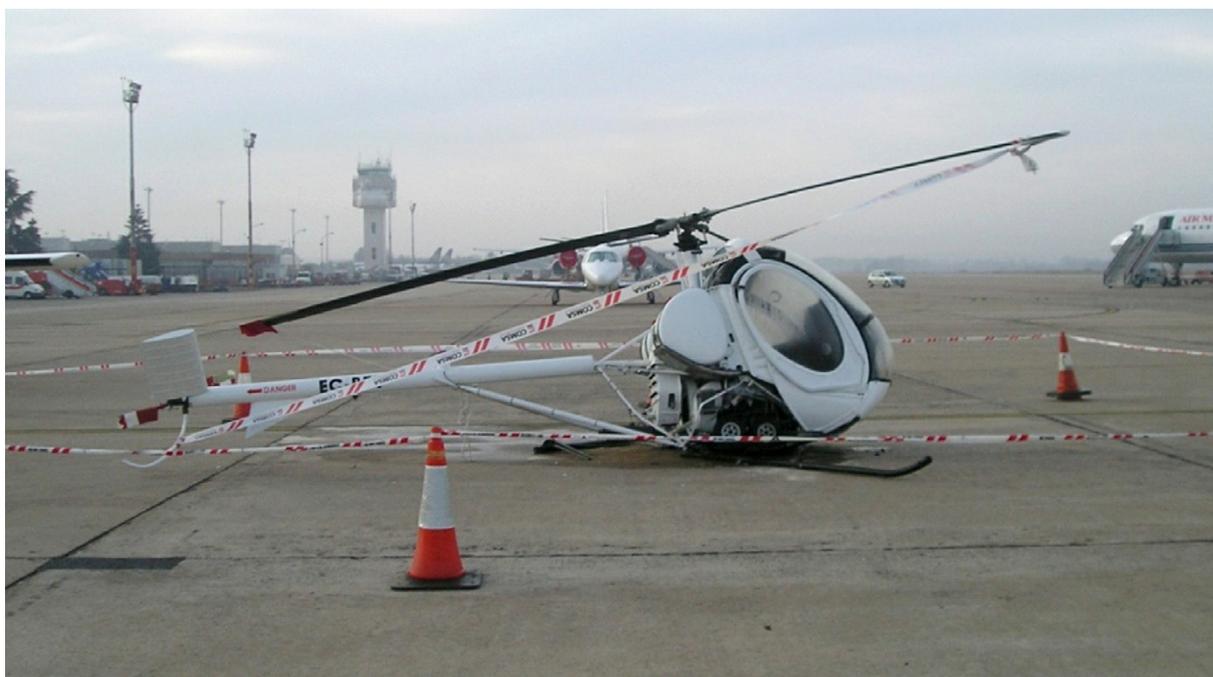
La aeronave presentaba daños muy importantes en el tren de aterrizaje, el cual resultó colapsado y parcialmente separado del conjunto principal de la aeronave.

El revestimiento de la parte frontal e inferior de la cabina estaba deformado. La parte posterior del cono de cola se había desplazado hacia abajo y las riostras que lo sujetan por su parte delantera a la estructura principal estaban deformadas. Las dos palas del rotor de cola habían perdido la mitad de su superficie aproximadamente.

En el área de impacto del helicóptero con el terreno existían dos zonas de huellas, situadas al lado izquierdo de los restos y a la altura del cono de cola, respectivamente. En ambas zonas se encontraron muestras de pintura blanca y roja procedentes de las palas del rotor de cola.

Foto 1. Estado general de la aeronave
