RESUMEN DE DATOS

Fecha y hora	Lunes, 12 de febrero de 2007; 16:00 h local
Lugar	La Torre de Esteban Hambrán (Toledo)

Matrícula	EC-EPJ
Tipo y modelo	CESSNA 152
Explotador	Aerofan

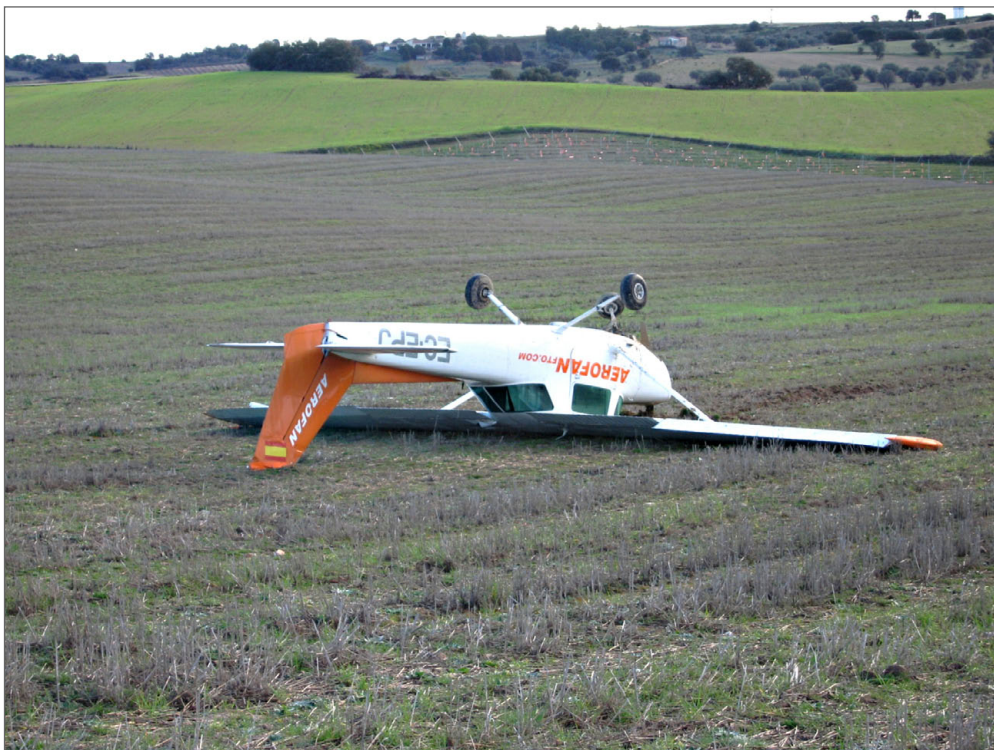
El terreno tenía una pendiente positiva de aproximadamente 7,5° y estaba muy blando como consecuencia de lluvias recientes. El aterrizaje se realizó en el centro de la parcela siguiendo la línea de un reguero que recogía las aguas residuales. Durante la toma la aeronave clavó la rueda delantera, y capotó quedando en posición invertida como se puede ver en la figura 1. Resultó con daños importantes en la hélice, el tren de aterri-

Figura 1. Fotografía del lugar y posición de la aeronave

zaje, y el motor, y con daños menores en la punta del plano derecho y la parte superior de la cola. La tripulación resultó ilesa y abandonaron la aeronave por su propio pie, dando cuenta del accidente en el momento a través de un teléfono móvil.

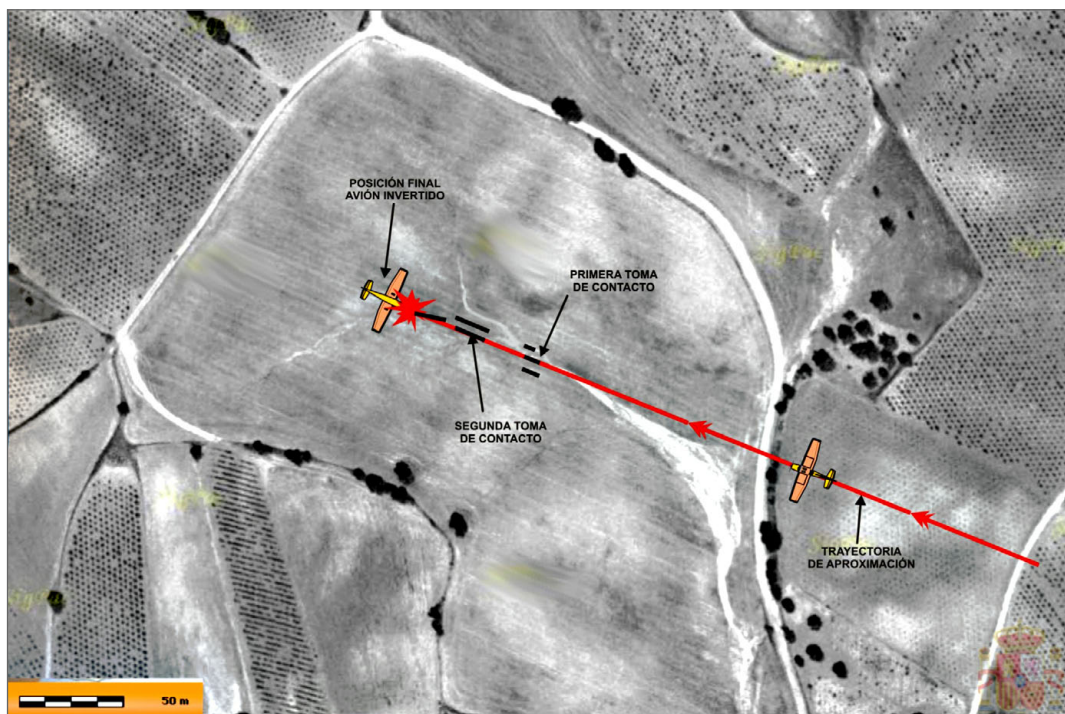
La aeronave tomo tierra realizando una senda de aproximación con orientación de suroeste a noroeste (290° aproximadamente), en una parcela que tenía una pendiente positiva de $7,5^\circ$. El camino que recorrió sobre el suelo lo hizo por encima de un reguero que recogía las aguas residuales de la parcela. Quedó finalmente en posición invertida y con el morro formando un ángulo de 110° respecto al norte, según puede ver en la figura 2.

Figura 2. Trayectoria de aproximación y posición final de la aeronave

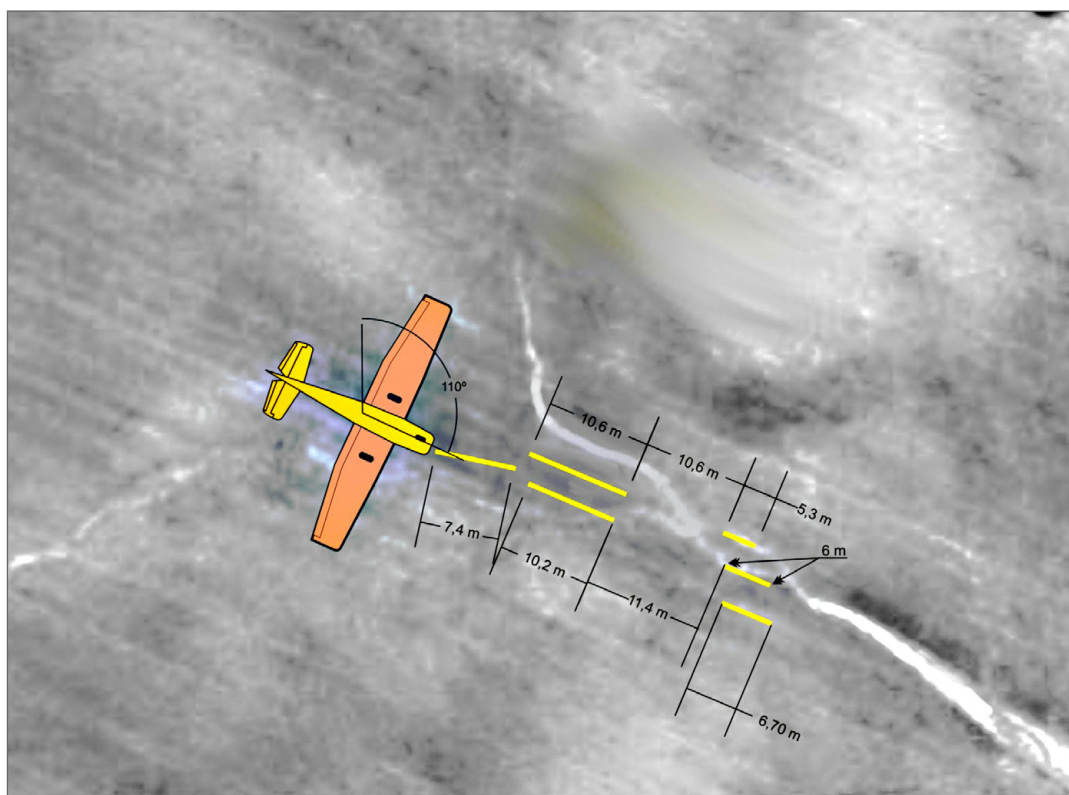
En la figura 3 se puede observar en detalle las huellas que dejaron en el suelo las ruedas del tren de aterrizaje. La primera toma de contacto la realizó con la rueda izquierda del tren principal dejando una huella de 6,70 m de longitud. A continuación tocó con la rueda delantera y después con la rueda derecha del tren principal, dejando marcas de 6 m y de 5,3 m, respectivamente. Seguidamente se elevó ligeramente del suelo y tocó por segunda vez, pero en este caso la rueda izquierda no dejó ninguna huella, la rueda delantera dejó una huella de 10,2 m de longitud, y la rueda derecha de 10,6 m. Al final quedó una única huella dejada por la rueda delantera, con una longitud de 7,4 m y desviada 10° a la izquierda de la trayectoria que llevaba. En el punto donde terminaba esa huella capotó quedando finalmente en invertido.

Figura 3. Huellas dejadas por la aeronave en el terreno

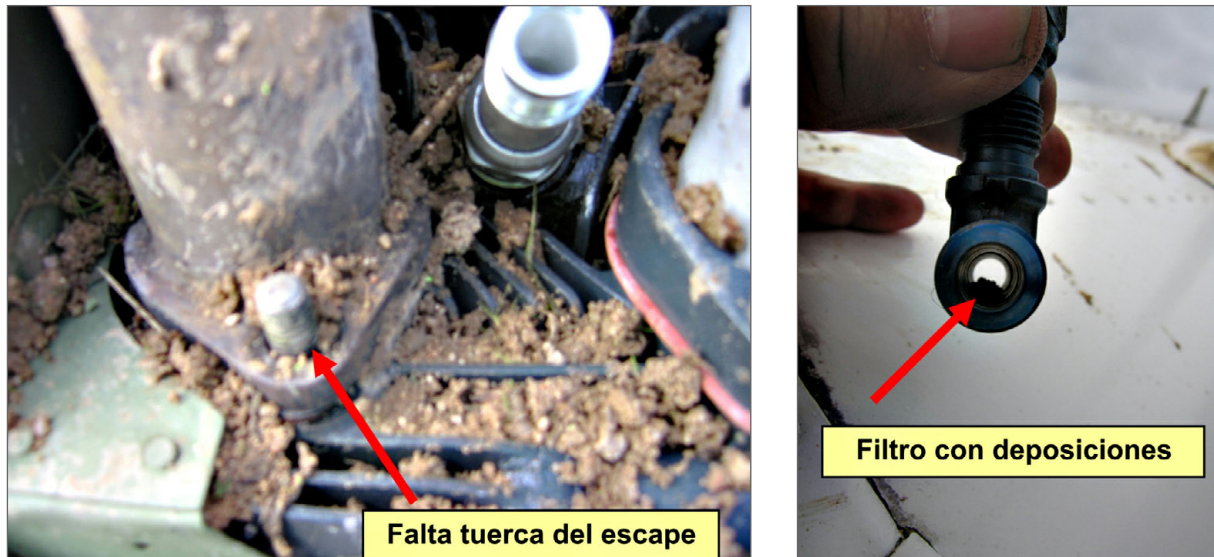
El motor, un Lycoming O-235-L2C con número de serie L-17853-15, se había montado en la aeronave diez días antes del suceso precedente de revisión general (overhaul), y desde entonces había acumulado 12:56 h de funcionamiento. Durante la inspección y desmontaje del motor en el lugar del accidente, se observó por un lado que faltaba una de las dos tuercas que sujeta el escape del cilindro número 1, y por otro el purgador de combustible, situado en la parte inferior del fuselaje debajo de la cabina de pilotaje, estaba lleno de tierra y presentaba en la parte superior interna algunas deposiciones bastante antiguas. Este purgador debe comprobarse en las revisiones de 50 y 100 h.

El operador informó de que en la última revisión efectuada a la aeronave (200 h/12 meses más la instalación de motor 00:00 horas TSO) fueron instaladas todas las tuercas del sistema de escape de los cilindros del motor y no faltaba ninguna. Por otra parte, se inspeccionó (tal y como está reflejado en el manual del fabricante de la aeronave, cada 200 h/12 meses) el drenaje de combustible situado en la parte inferior del fuselaje, sin encontrarse ninguna deficiencia.

Figura 4. Fotografías del escape del cilindro n.º 1 y del purgador de combustible

El hecho de que faltara una de las dos tuercas que sujetaba el escape del cilindro número 1 se podría deber a que no se atornilló en la última revisión, o a que no tenía el par adecuado y se pudo soltar y caer. Este hecho, y el que el purgador de combustible situado en la parte inferior del fuselaje estuviera lleno de tierra constituían anomalías de mantenimiento que se considera que no tuvieron incidencia en la parada del motor.
