RESUMEN DE DATOS

Fecha y hora	Viernes, 30 de marzo de 2007; 07:06 h UTC
Lugar	Aeropuerto de Málaga

Matrícula	EC-ZBQ
Tipo y modelo	BAMBI MCR 01
Explotador	Privado

INFORME

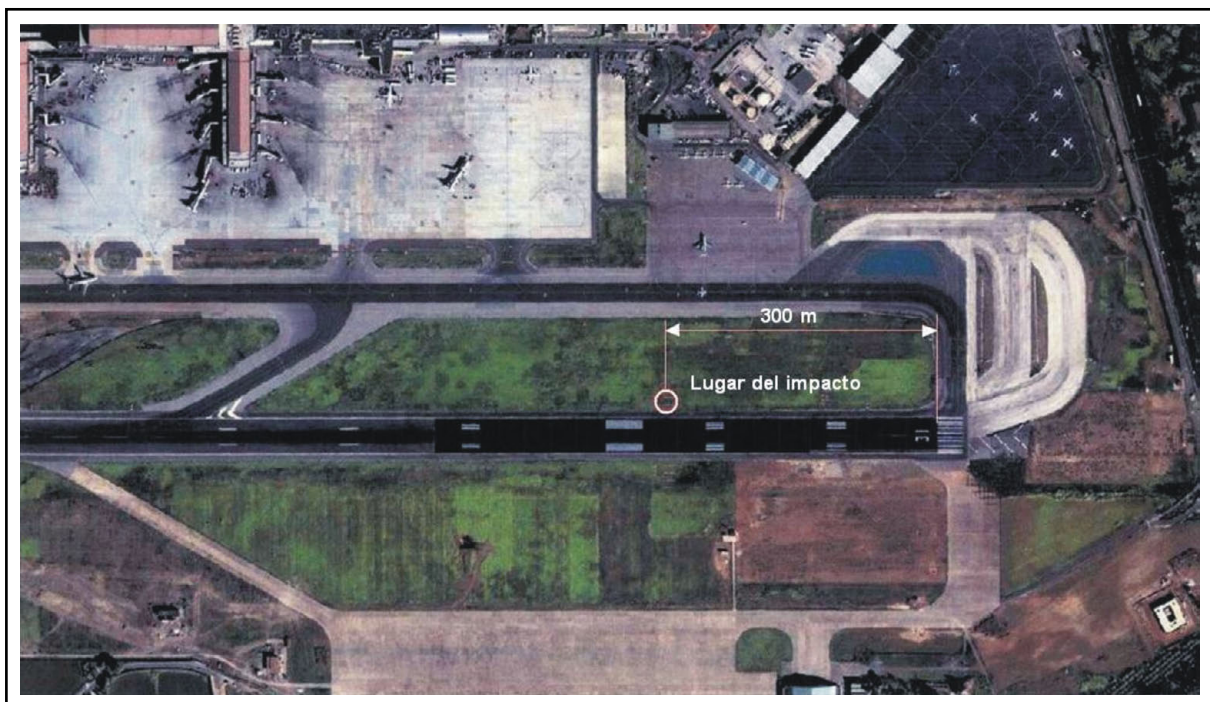
El 30 de marzo, a las 7:00 h UTC, la aeronave de matrícula EC-ZBQ despegó por la pista 31 del aeropuerto de Málaga con destino final a las Palmas de Gran Canaria. A bordo viajaban el piloto y un pasajero. Tras la rotación, en la fase inicial de ascenso, la aeronave ascendió súbitamente inclinándose a la derecha, y a continuación descendió hasta impactar contra el suelo a unos 300 m del umbral y a 15 m del borde derecho de la pista.

Figura 1. Croquis del accidente

En estas circunstancias la aeronave siniestrada inició la carrera de despegue en el umbral de la pista 31 e impactó con el suelo a 300 m de éste, justo antes de la señal de visada marcada en la pista. Las prestaciones de la aeronave Bambi le permiten disponer de una carrera de despegue inferior a los 300 m y parece claro que su trayectoria en ascenso cruzó o permaneció inferior a la trayectoria de descenso de la aeronave Airbus 320 que acababa de tomar.

Se considera por tanto que este accidente ha estado motivado por el efecto de las masas de aire en rotación generadas detrás de la estela de las alas del Airbus A-320, que tomó tierra inmediatamente antes del despegue de la aeronave siniestrada.

REC 13/08. Se recomienda a la DGAC que se cambie el Reglamento de Circulación Aérea (4.5.16.2.4.1) «separación de estela turbulenta», eliminando donde dice «en caso de umbral desplazado» para dejar sólo «si se prevé que las trayectorias vayan a cruzarse».

REC14/08. Se recomienda a AENA que facilite instrucciones a los servicios de control que les permita evaluar cuando es esperable que vayan a cruzarse las trayectorias de las aeronaves que se suceden en aterrizajes y despegues al objeto de proporcionar en esos casos la separación que garantice la seguridad de las operaciones.
