**RESUMEN DE DATOS**

Fecha y hora	<b>Domingo, 27 de mayo de 2007; 15:45 h local</b>
Lugar	<b>Pista eventual de Isla Mayor (Sevilla)</b>

Matrícula	<b>EC-ECE</b>
Tipo y modelo	<b>CESSNA T-188-C</b>
Explotador	<b>Trabajos Aéreos de Córdoba, S. L.</b>

**INFORME**

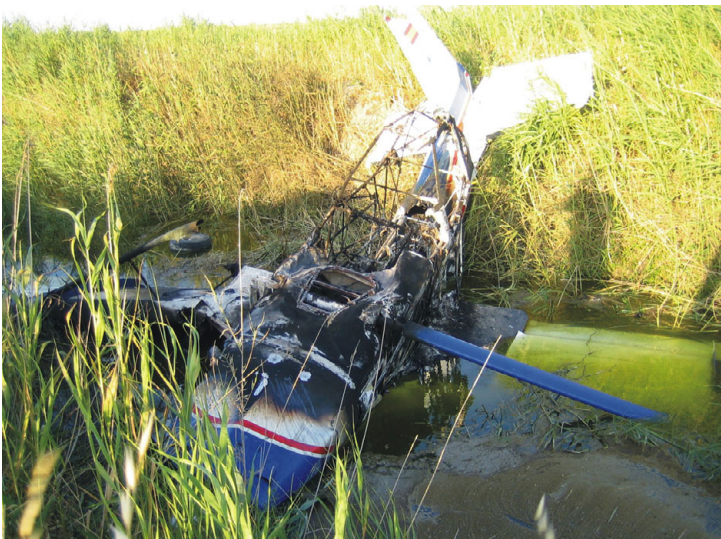
Figura 1. Restos de la aeronave

El fuego afectó, prácticamente, a todo el fuselaje y la cabina de la aeronave. Además, se rompió la pata derecha del tren de aterrizaje principal, y resultaron dañados el motor y la hélice; la semiala izquierda quedó semisumergida en el canal.

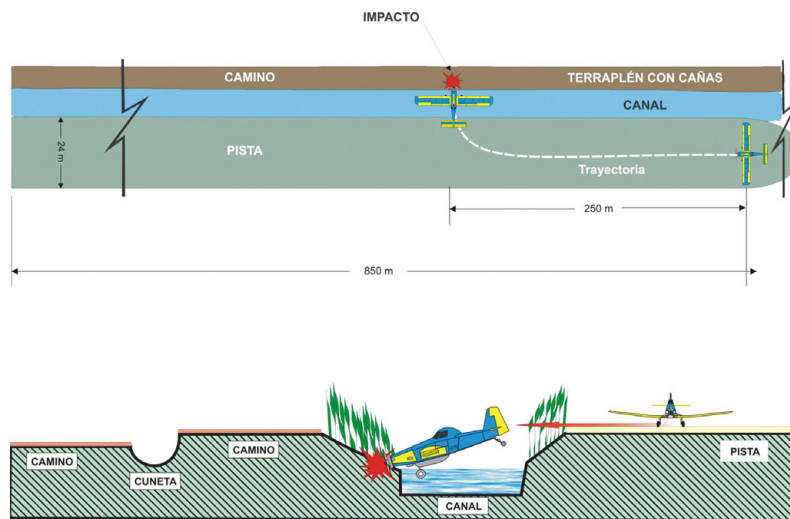
De acuerdo con su apreciación, el despegue se inició sin problemas en el principio de la pista pero, cuando llevaba recorridos unos 150 m y aún con poca velocidad, la aeronave se cruzó 90° a la derecha y cayó al canal que discurre paralelo a la pista. La aeronave quedó detenida bruscamente al engancharse con el carrizo existente en el margen del canal más próximo a la pista y tropezar con la pared opuesta del mismo.

Como puede observarse en la figura 2, paralelamente a la pista, discurre un canal de riego, de unos 7 m de ancho, que es sobre el que, finalmente, quedó la aeronave.

En esta figura, se representa también la situación del carrizo, con cañas de más de dos metros de altura, con el que rozó la aeronave y que contribuyó a que la desviación de su trayectoria y, finalmente, su detención, fuesen más bruscas.

Figura 2. Trayectoria y posición final de la aeronave
