Informe técnico A-021/2007

Accidente ocurrido el día
3 de junio de 2007, a la
aeronave CESSNA 172,
matrícula EC-HOT, en
el término municipal
de Meranges (Girona)

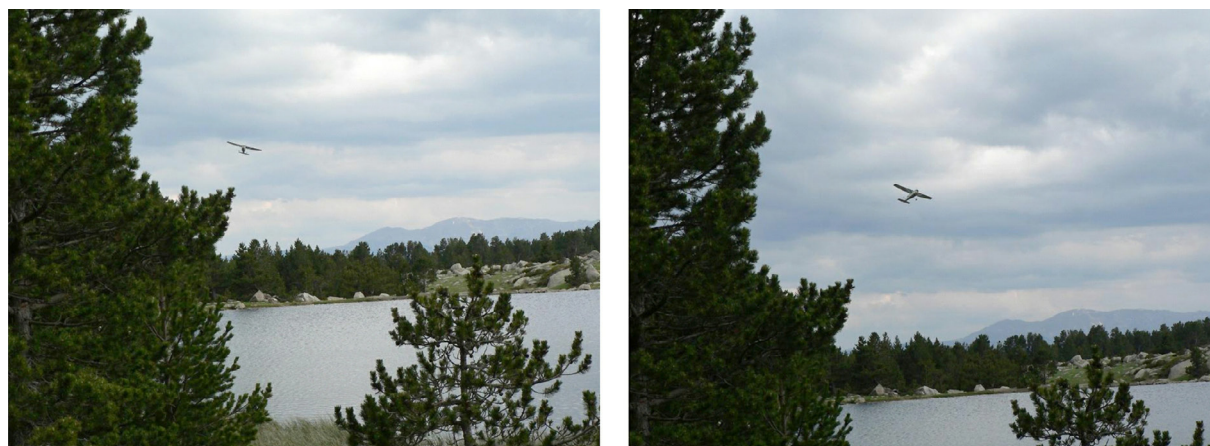
Figura 1. Fotografías de la aeronave momentos antes del accidente

Las informaciones de los testigos, y las fotografías realizadas instantes antes del accidente llevan a pensar que el avión volaba con una actitud que no suponía que tuviera un excesivo ángulo de ataque que le llevara a la entrada en pérdida.

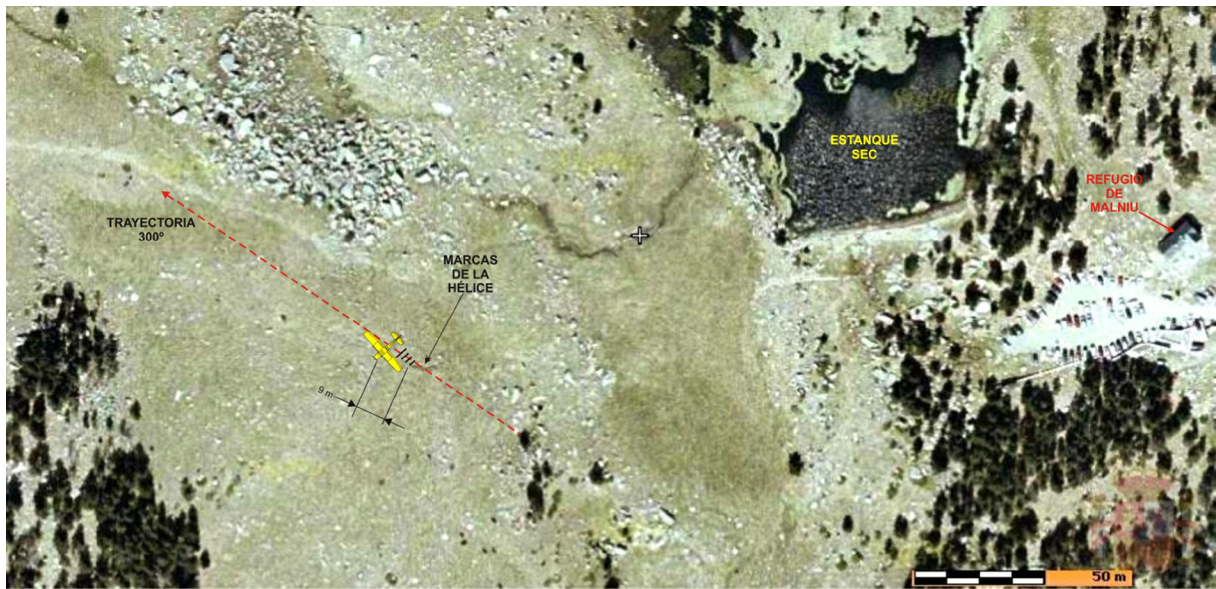
Después de hacer esta maniobra la aeronave se precipitó contra el suelo en un punto de coordenadas 42° 27' 46"N-1° 46' 54"E situado a 2.158 m de altitud, quedando con el eje longitudinal orientado 240° respecto al norte, y formando un ángulo de 60° con la dirección de las huellas que la hélice dejó sobre el terreno, las cuales estaban orientadas según la dirección de 300° respecto al norte.

Figura 2. Croquis de la ubicación de la aeronave

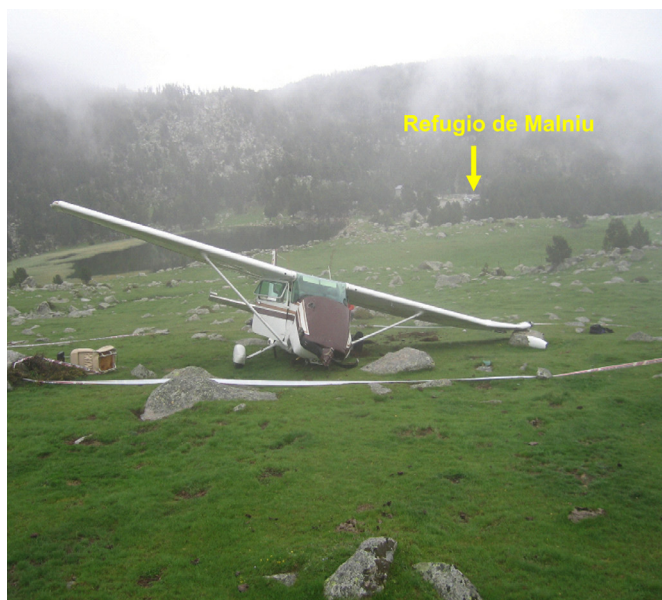
El avión presentaba un fuerte impacto que le afectó a la parte delantera y le produjo el colapso de la pata de morro (que se desprendió) y de la pata izquierda del tren principal. También sufrió daños importantes en la parte inferior del fuselaje situado debajo de la

cabina, quedando deformado el suelo de la misma en la zona de los pedales. El mamparo cortafuegos se desplazó hacia atrás y todo el panel de instrumentos quedó también desplazado fuera de su sitio de emplazamiento y con varias deformaciones. La parte superior del anclaje del motor se desprendió, soltándose los remaches que sujetaban el capó por la parte de arriba. La hélice sufrió importantes deformaciones que afectaron a sus dos palas.

Figura 3. Fotografía de la posición de la aeronave

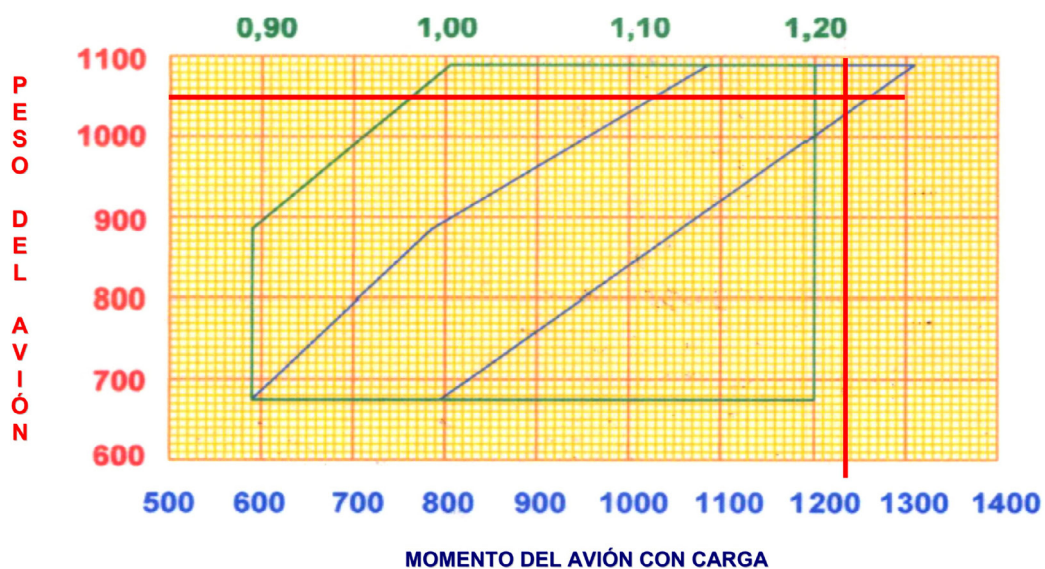
Figura 4. Gráfica de momentos de centrado

El centro de gravedad calculado se introduce en la gráfica de momentos de centrado

De todo ello se deduce que el avión llevaba un peso por debajo del máximo autorizado y su centro de gravedad quedaba dentro de los límites de diseño.

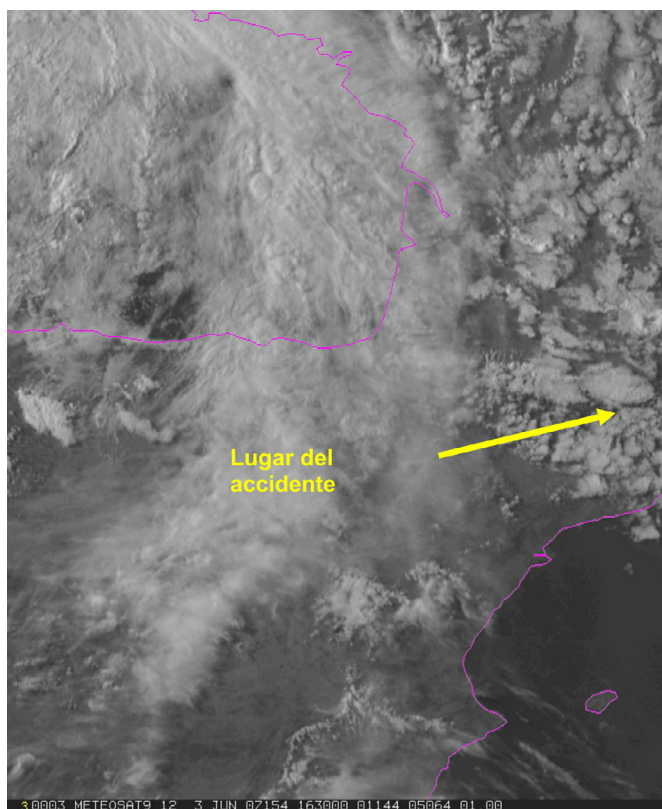
De todo ello se dedujo que en lugar del accidente, situado en el punto de coordenadas 42° 27' N ; 1° 47' E, a las 16:30 UTC y a una altitud de unos 2.158 m, lo más probable es que hubiera una temperatura de entre 6 °C y 7 °C, con viento de componente norte y velocidad entre 15 y 20 kt, con posible descendencia al sobrepasar las montañas que se encuentran al norte del lugar del accidente (serrat de les perdius blanques).

Estos vientos podían intensificarse en los valles, y debido a la componente norte se acumulaban abundantes nubes sobre las montañas por encima del lugar del accidente. Dichas nubes, que eran de tipo bajo o medio y con poco desarrollo, descendían por la ladera sur, y se extendían alrededor del lugar del accidente y en las zonas próximas a él.

Figura 5. Fotografía del satélite Meteosat

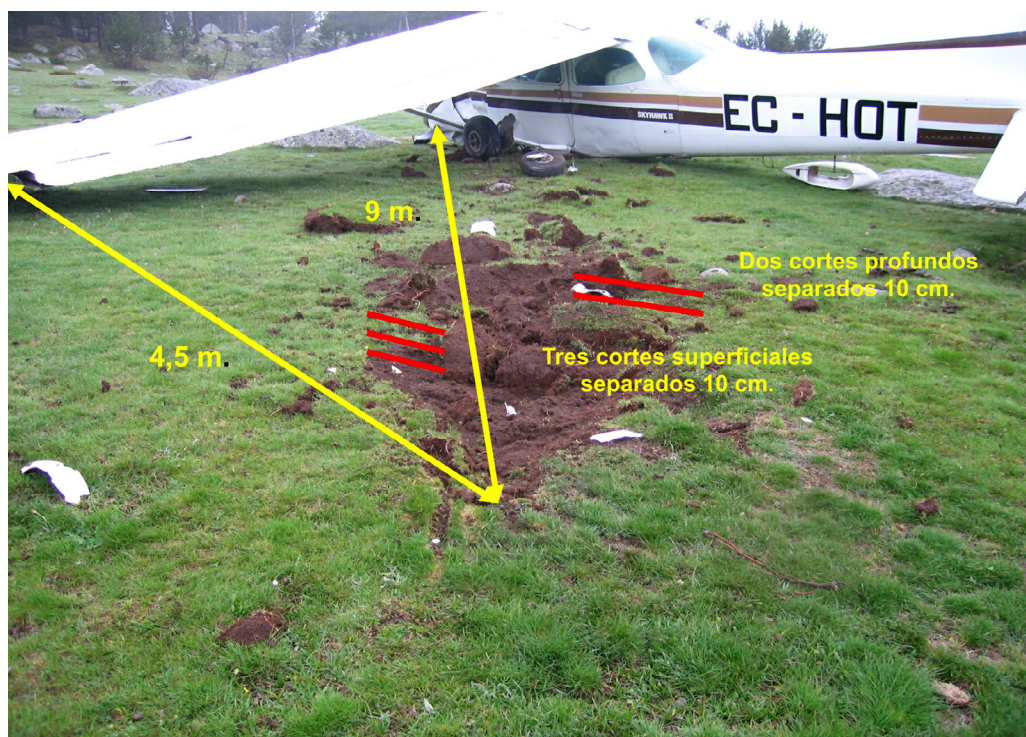
Como consecuencia del impacto de la hélice contra el suelo quedó la huella que se puede ver en la figura 6.

Figura 6. Huellas de la hélice

Partiendo de la separación que dejaron las huellas de la hélice en el suelo (0,1 m), del número de palas (2) y estimando que la velocidad de giro de la hélice era de 2.500 rpm ya que iba con la palanca de admisión de gases al máximo y la palanca de mezcla de combustible también al máximo, se pudo determinar la velocidad de translación respecto del suelo en el momento del impacto utilizando la fórmula siguiente¹:

La velocidad calculada indicaría que la velocidad de translación en el momento del impacto era relativamente baja (equivale a 29,87 km/h ó 8,29 m/s), lo cual concuerda con el resto de indicios observados en el lugar del accidente.

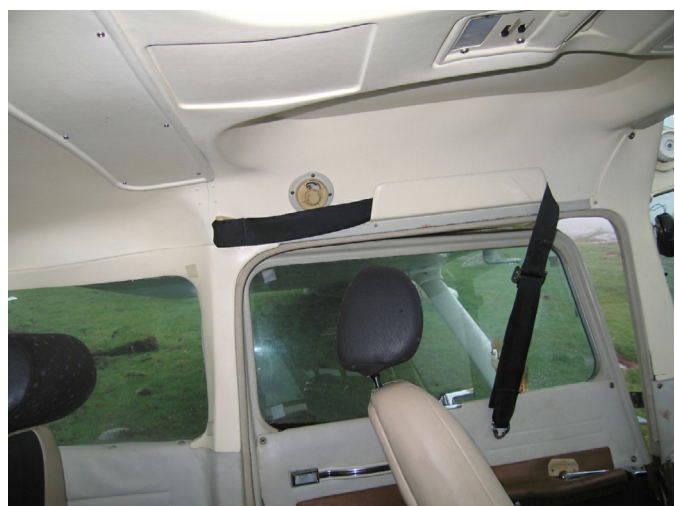
En los instantes posteriores al impacto, varios testigos se acercaron al avión y lograron sacar afuera el cuerpo del piloto, y a las personas que iban sentadas en la parte posterior. El pasajero que iba sentado delante a la derecha salió por su propio pie. El piloto no llevaba puesta la parte superior del cinturón de seguridad, la cual se hallaba colocada en su anclaje como se puede ver en la fotografía de la figura 7.

Figura 7. Fotografía de la parte superior del cinturón de seguridad del piloto

- El piloto no llevaba puesto la parte superior del cinturón de seguridad que está diseñada para evitar el desplazamiento de la parte superior del cuerpo hacia delante.

También se ha establecido que fue determinante en la gravedad de las lesiones que se produjo el piloto el hecho de que no llevase puesta la parte superior del cinturón de seguridad.

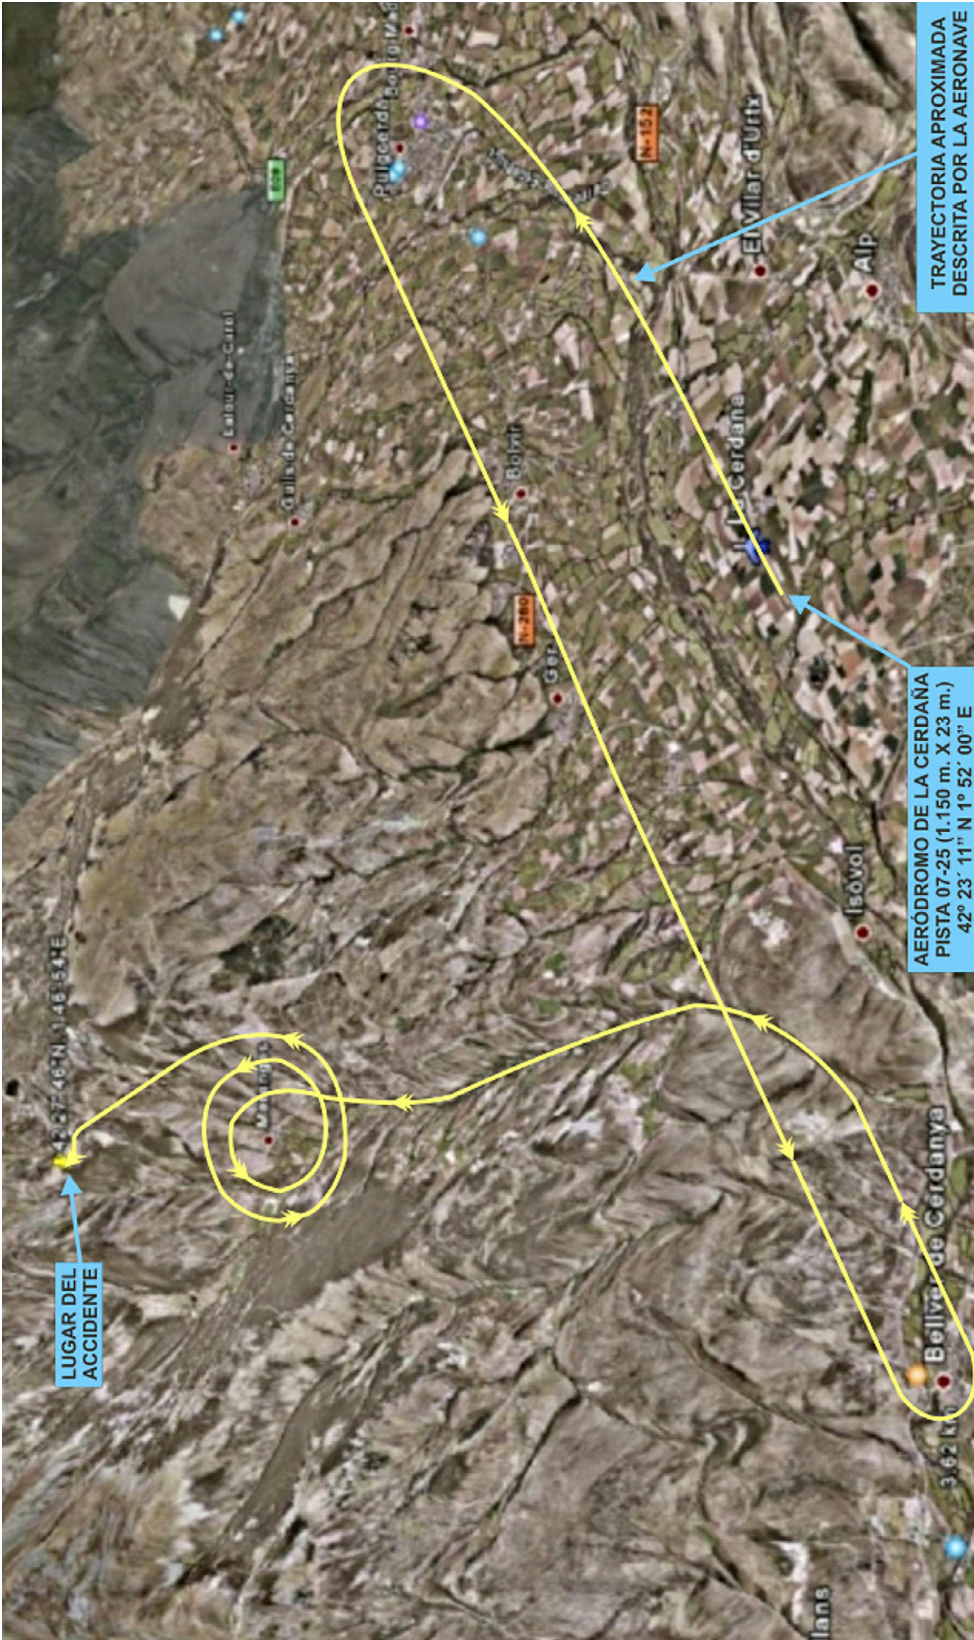
Aunque no se pudieron estudiar los datos exactos de la trayectoria de vuelo porque el mismo no fue registrado por el GPS que llevaba a bordo, si se pudo reconstruir una ruta aproximada a partir de las declaraciones de los ocupantes que sobrevivieron al accidente.

Figura A1. Gráfico de la trayectoria aproximada de la aeronave
