RESUMEN DE DATOS

Fecha y hora	Sábado, 9 de junio de 2007; 13:45 h local¹
Lugar	Aproximación al Aeropuerto de Bilbao

Matrícula	EC-HST
Tipo y modelo	ROCKWELL COMMANDER 114
Explotador	Privado

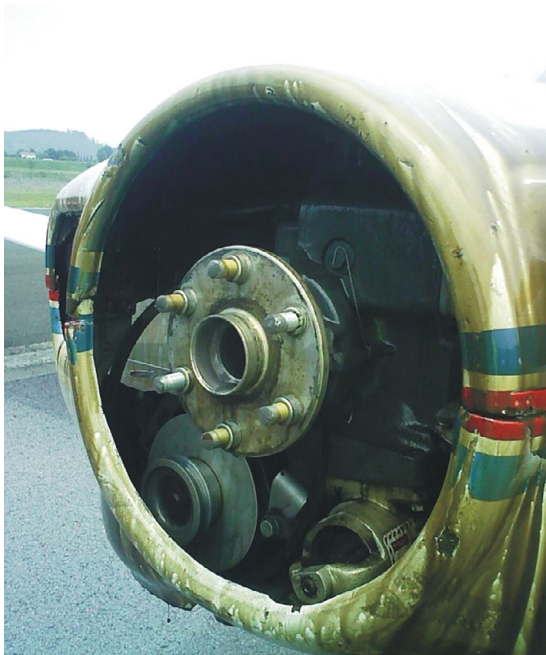
Figura 1. Frontal de la aeronave

Los daños exteriores en la aeronave se limitaron a la pérdida de la hélice, la cual no pudo ser recuperada.

En la figura 1, se muestra la proa de la aeronave. En la figura, se pueden ver los restos de los seis pernos de fijación de la hélice al motor cuyas cabezas han desaparecido y, por tanto, quedan sólo las cañas que permanecen roscadas al plato del motor. En la figura se puede observar también la impregnación de aceite sobre el carenado del motor.

- El fallo de los pernos se debió, básicamente, a un proceso de fatiga de desarrollo simultáneo, con cargas alternativas de flexión bilateral de un nivel bajo.
- El proceso de fatiga se debió, muy probablemente, por la inexistencia de un nivel suficiente de precarga en los mismos, descartándose que el mismo se debiera a la aplicación de un apriete excesivo.
- La ausencia de precarga adecuada pudo provenir, bien de la aplicación de un par de apriete insuficiente en el montaje de los pernos, o bien, de su aflojamiento en servicio por una instalación inadecuada del frenado de las cabezas.

La rotura de los pernos estuvo producida bien porque se instalaron con un par de apriete insuficiente, o bien porque en la instalación no se realizara el frenado correcto de dichos pernos.
