| Fecha y hora | Miércoles, 4 de julio de 2007; 16:15 h local |
| Lugar | Aeródromo de Matilla de los Caños (Valladolid) |

| Matrícula | EC-HRR |
| Tipo y modelo | CESSNA TU-206-G |

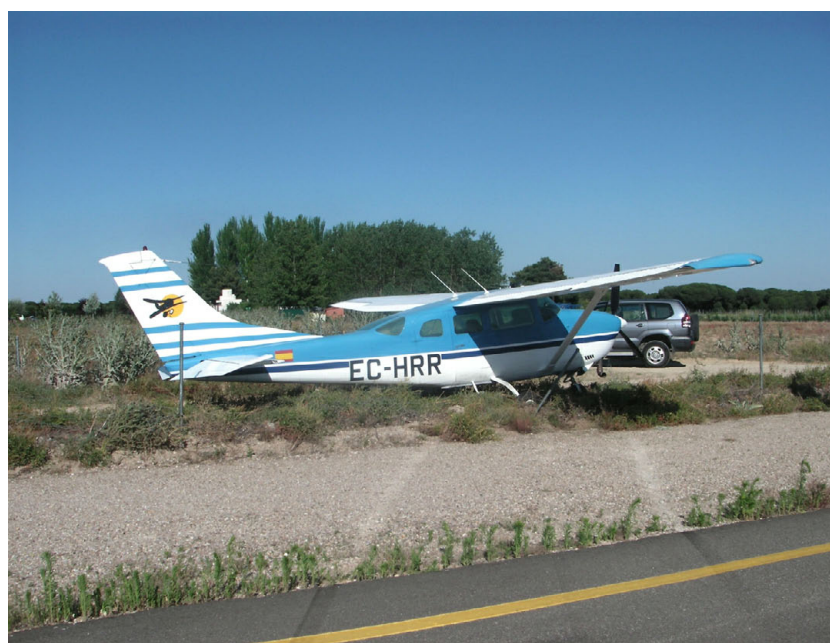
La aeronave quedó detenida sobre la valla perimetral, a unos 8 metros del extremo asfaltado de la pista 07, en una posición girada 90° a la derecha respecto al eje de pista.

La pata de morro quedó dañada al salir a un terreno no preparado, una pala de la hélice se dobló hacia atrás por el impacto con el suelo y la valla, el borde marginal del plano izquierdo se rompió por impacto con un poste de la valla, así como algún otro daño menor en el empenaje de cola, y el cono de la hélice deformado por impacto también contra el suelo.

Figura 1. Huellas del recorrido de salida desde la calle de rodaje
