**RESUMEN DE DATOS**

Fecha y hora	<b>Miércoles, 18 de julio de 2007; 11:15 h local</b>
Lugar	<b>Término municipal de Cabanes (Castellón)</b>

Matrícula	<b>EC-AZV</b>
Tipo y modelo	<b>PIPER PA-23 AZTECA</b>
Explotador	<b>Aeroclub de Sabadell</b>

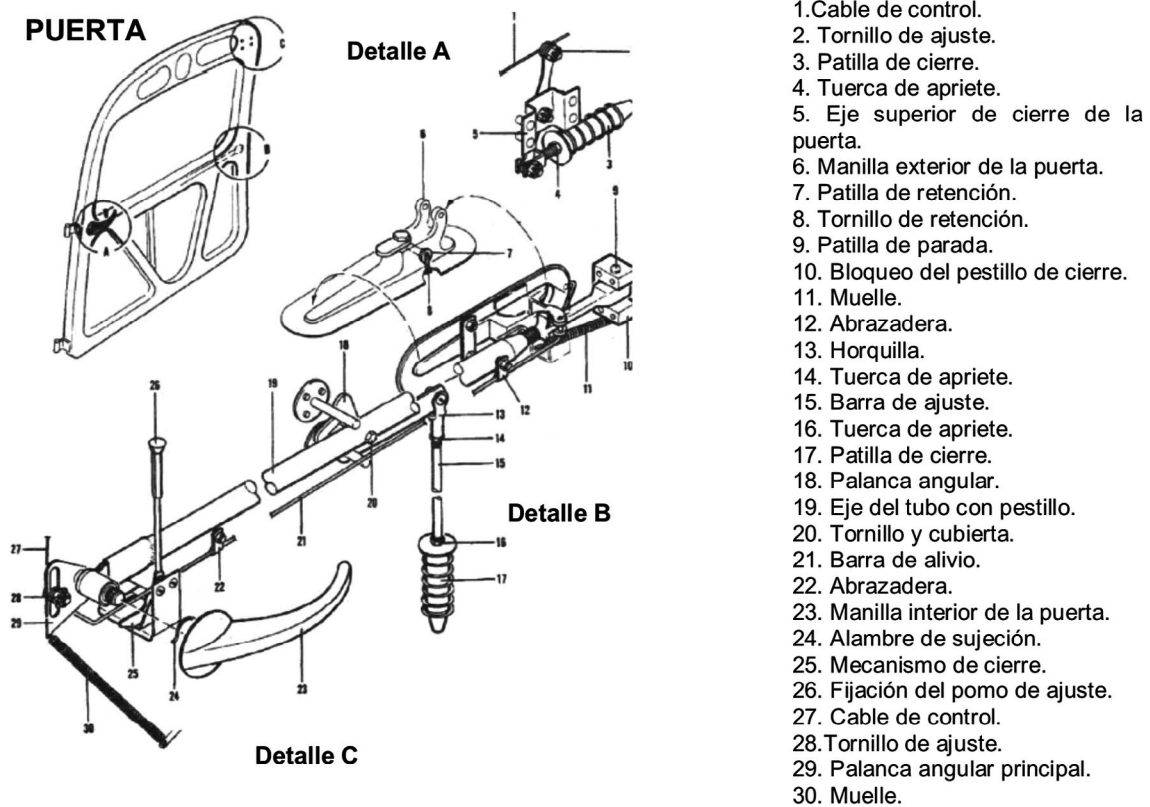
Figura 1. Esquema de la puerta

En la figura 1 se puede ver un esquema del sistema de palancas, barras y cables que componen el sistema de cierre de la puerta. El sistema de cierre tiene un seguro (detalle A) que está pensado para que se desactive cuando se desea abrir la puerta voluntariamente desde el interior.

En la inspección posterior al accidente no se encontró ninguna anomalía, verificándose que la puerta abría y cerraba con normalidad y que el seguro blocaba correctamente.

El sistema de bloqueo de la puerta es algo complejo, y está diseñado de tal manera que, en caso de bloqueo, la puerta se pueda abrir aunque esté puesto el seguro. Por este motivo es posible que, si en alguna ocasión se ha abierto la puerta sin haber retirado el sistema de bloqueo del seguro, se habría podido producir un desajuste al forzar el

sistema, que impidiera un correcto cierre de la puerta y un buen bloqueo de la palanca del seguro.

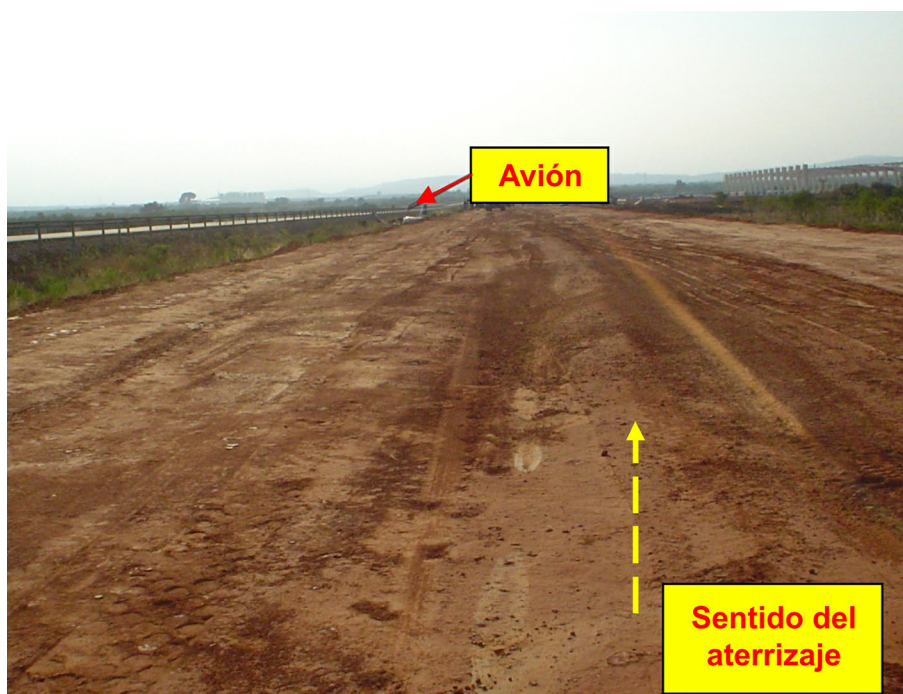
Figura 2. Fotografía de la zona elegida para aterrizar y situación final del avión

Una vez que ocurrió la apertura de la puerta, el piloto aplicó el procedimiento que había ensayado durante su formación, con la colaboración de los pasajeros, y en vista de que las vibraciones producidas no permitían un control normal de la aeronave, parece acertada la decisión de aterrizar cuanto antes, como también parece acertado el lugar elegido, una zona en construcción cuyas características son semejantes a la pista de tierra de un aeródromo, según se puede ver en la figura 2.

Durante la toma de tierra, el estado blando e irregular del terreno impidió que el piloto ejerciera el control total de la aeronave, propiciando el desvío hacia la izquierda y su caída a la cuneta.
