RESUMEN DE DATOS

Fecha y hora	Miércoles, 25 de julio de 2007; 15:15 h local
Lugar	Aeródromo Los Martínez del Puerto (Murcia)

Matrícula	EC-CZG
Tipo y modelo	CESSNA FR 172 J
Explotador	Álamo Aviación, S. L.

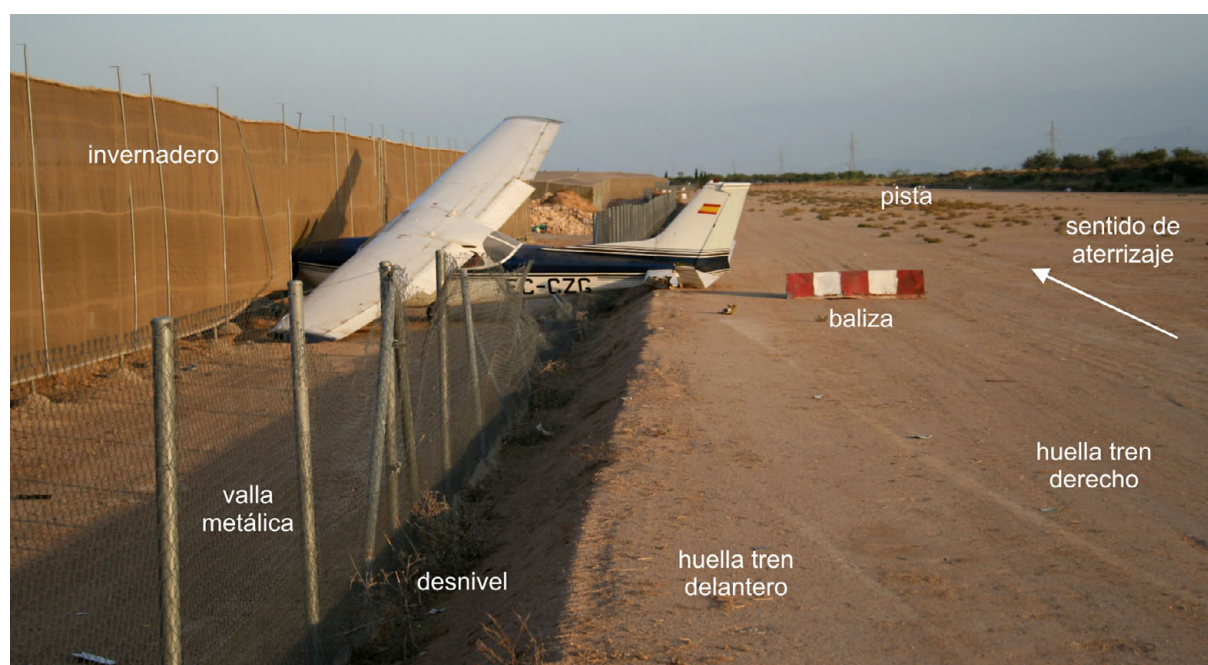
Figura 1. Posición de la aeronave después del accidente

Su reacción no fue muy brusca en el sentido de que no «aplicó mucho pie derecho» y ante la situación de desplazamiento mantenido hacia la izquierda, el piloto decidió cortar mezcla y siguió intentando controlar la aeronave. Finalmente el tren izquierdo entró en un desnivel de 0,5 m situado a la izquierda de la pista que produjo el giro brusco de la aeronave hasta quedar perpendicular al sentido de aterrizaje.

En esta última fase del recorrido de aterrizaje la aeronave se había desplazado a la izquierda de la pista e introdujo el tren principal izquierdo en un desnivel de 0,5 m que existía en el borde del terreno, lo que le ocasionó todos los daños que se encontraron en la aeronave y en la valla.

- La aeronave introdujo el tren principal izquierdo en un desnivel de 0,5 m que le produjo el giro brusco hacia la izquierda impactando con la valla de delimitación del terreno.

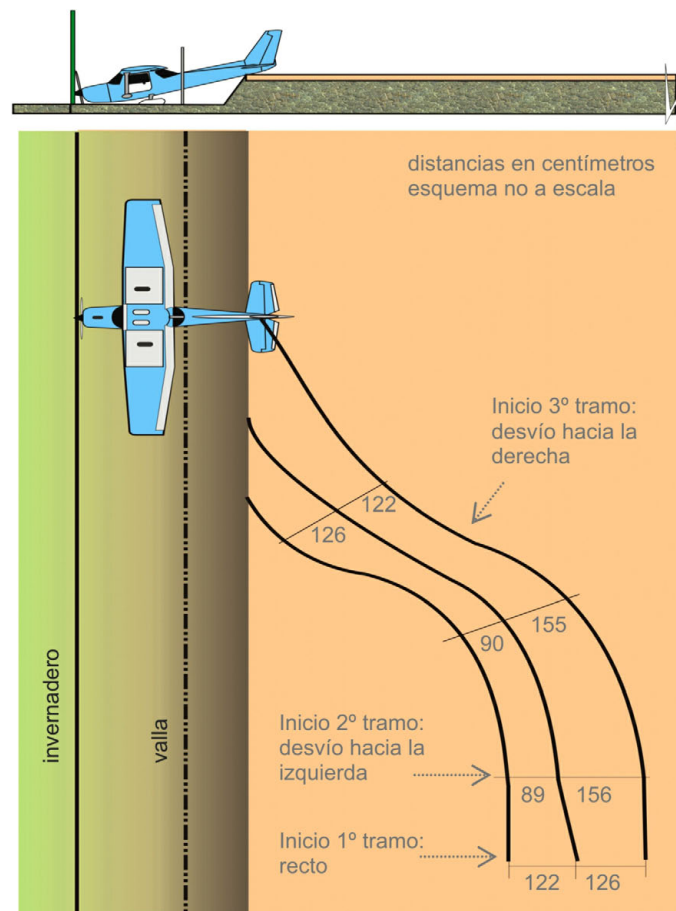
Las primeras huellas dejadas por el tren de aterrizaje de la aeronave aparecían a 200 m del inicio de la pista y se mantenían durante 400 m hasta la parada final de la aeronave. Durante todo el trayecto en tierra se distinguían con claridad las marcas del tren derecho y delantero mientras que las del tren izquierdo desaparecían en algunos tramos. Se apreciaba la siguiente evolución:

- Primer tramo recto en el que las huellas discurrían paralelas al eje de pista. Las primeras huellas aparecían paralelas al eje de pista, prácticamente equidistantes. La marca del tren izquierdo era la menos marcada de las tres y se apreciaba con mayor intensidad unos metros más adelante.

- Segundo tramo de desvío a la izquierda. Al final del tramo recto, se iniciaba un tramo curvo de desvío hacia la izquierda en el que la huella del tren de morro era más cercana a la del izquierdo que a la del derecho. El desvío era de unos 30° hacia la izquierda.

- Tercer tramo de desvío hacia la derecha y recuperación de la trayectoria. Las huellas de la aeronave indicaban un giro hacia la derecha hasta llegar a un desplazamiento casi paralelo al eje de pista y muy cercano al borde del terreno con una posición centrada de la rueda de morro. Cuando la trayectoria se acercaba a ser casi paralela a la pista, la huella del tren principal izquierdo desaparecía al encontrarse con un desnivel de 0,5 m aproximadamente. Las huellas del tren delantero y derecho continuaban unos metros más hasta el punto donde estaba detenida la aeronave. A partir del punto donde desaparecía la huella del tren izquierdo se observaban daños en la valla metálica de delimitación de la pista que finalizaban en el punto donde estaba detenida la aeronave.

La figura 2 presenta un esquema de las marcas dejadas en la pista por el tren de aterrizaje. En el caso del tren izquierdo, el esquema presenta una marca continua para observar la evolución del conjunto, aunque en la pista esta huella era discontinua.

Figura 2. Evolución de las huellas en la pista

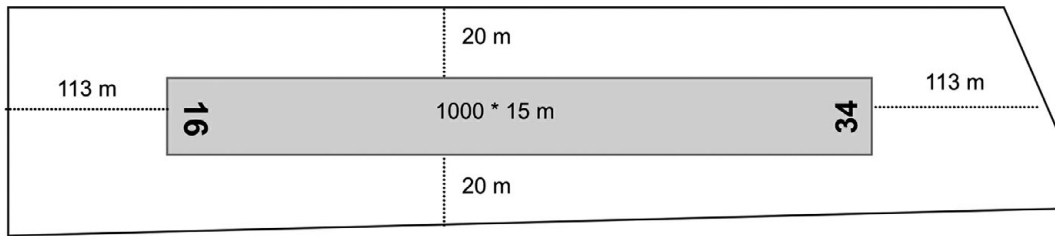
El Aeródromo Los Martínez del Puerto, según la información publicada en el AIP, consta como aeródromo privado. Tiene una pista de tierra de orientación 16-34 que transcurre paralela a la autovía Murcia-Cartagena. Según la información proporcionada por el jefe de vuelos del aeródromo, la pista tiene unas dimensiones de 15 × 1.000 m y está situada dentro de un terreno más amplio de 55 × 1.270 m en promedio (figura 3). En el manual «Campos eventuales» del Ministerio de Defensa el aeródromo aparece con unas dimensiones de 179 × 3.889 ft, es decir de 54,5 × 1.185,3 m.

Las indicaciones que existían en el aeródromo eran unas balizas rojas y blancas (ver figura 1) distribuidas por todo el perímetro del terreno. No había marcas que indicaran el trazado de la pista.

Figura 3. Croquis del aeródromo (información proporcionada por el jefe de vuelos)
