RESUMEN DE DATOS

Fecha y hora	Miércoles, 25 de julio de 2007; 14:45 h local¹
Lugar	Lillo (Toledo)

Matrícula	EC-FTJ
Tipo y modelo	SOCATA TOBAGO TB-10
Explotador

Después de realizar varias comprobaciones en el campo que permitieron descartar problemas en el suministro de combustible, sistema de inducción, bujías, admisión y escape a los cilindros, se descubrió una rotura del bloque de los distribuidores de la magneto doble D4LN-3000 que equipaba al motor.

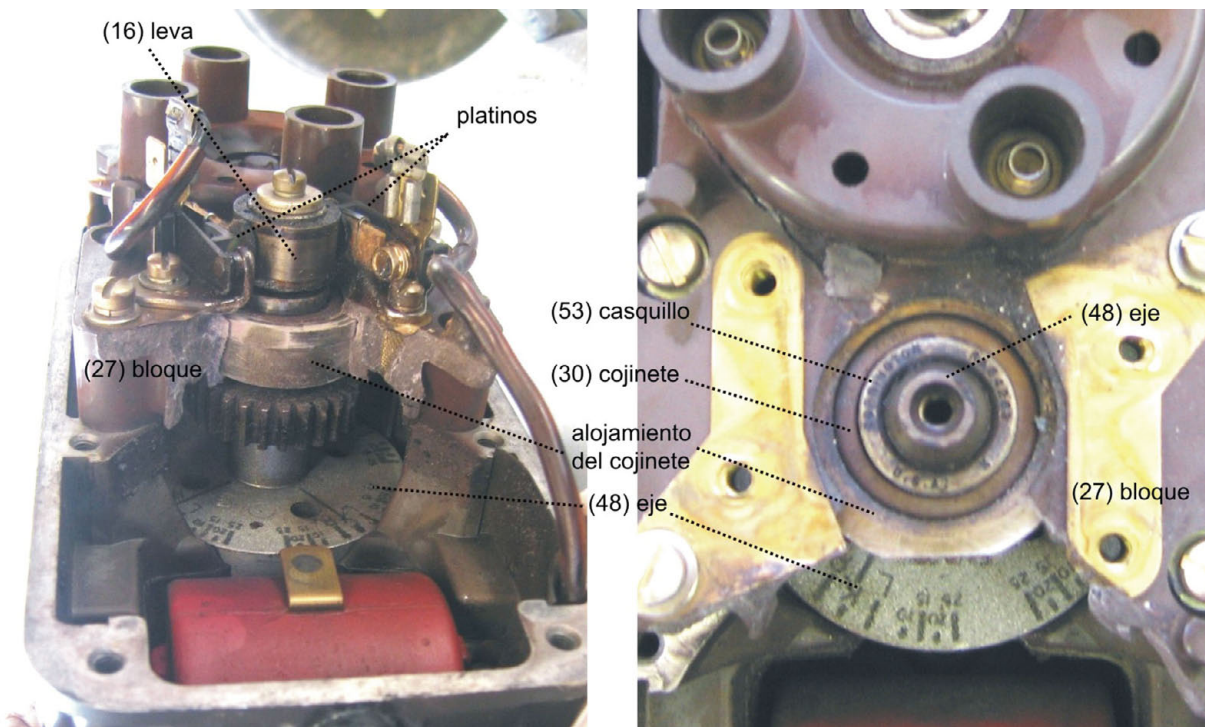
La inspección inicial posterior al incidente mostró que el bloque de los distribuidores P/N10-682054 se había partido en dos partes por la zona central del mismo en la que se aloja el eje de la magneto. Esta rotura había dejado al descubierto el alojamiento metálico del cojinete (*bearing liner*) que existe entre el cojinete de rodillos y el material plástico con que está fabricado el bloque. En el desmontaje de la magneto se comprobó que tanto el alojamiento del cojinete (*bearing liner*) como el cojinete de rodillos se habían quedado adheridos al eje y giraban con él.

El cojinete (30 en figuras 1, 2 y 3) presentaba síntomas evidentes de sobrecalentamiento y rozamiento intenso con deformación y pérdidas de material en los rodillos, la mayoría de los cuales se habían desprendido de su alojamiento. En la cara de contacto entre el cojinete y su alojamiento en el distribuidor se encontraron dos marcas de rozamiento diametralmente opuestas.

El casquillo (53 en figuras 1 y 3), que es el elemento que gira dentro del cojinete, tenía marcas de rozamiento intenso coherentes con los daños en los rodillos del cojinete.

El material plástico del bloque de los distribuidores presentaba pérdidas de material por rozamiento en la zona donde va alojado el eje. El eje de la magneto, en el extremo del distribuidor giraba descentrado y toda la zona presentaba síntomas de calentamiento. La apertura de uno de los platinos no se realizaba y la del otro se realizaba incorrectamente.

Figura 1. Daños en el bloque de los distribuidores

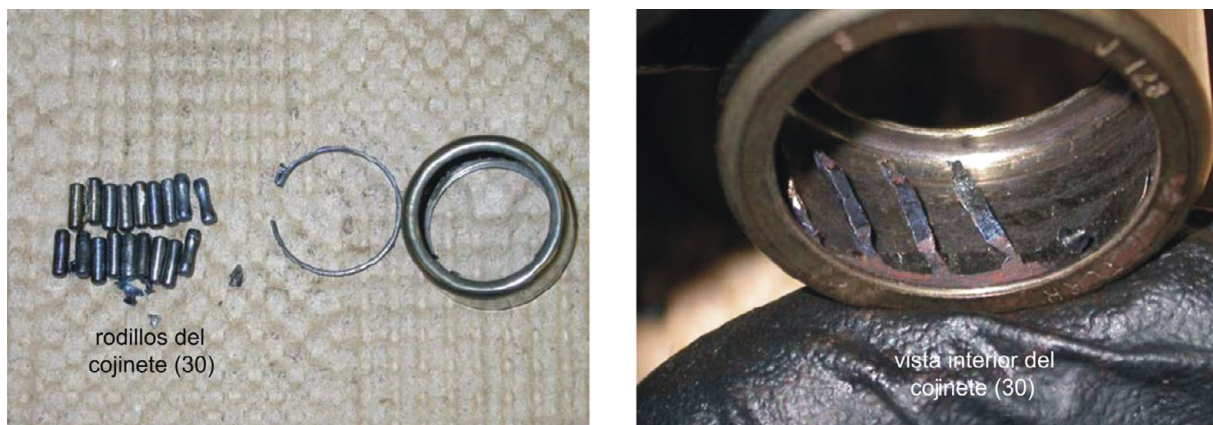
Figura 2. Daños en el cojinete de rodillos (53)

Las dos marcas de rozamiento diametralmente opuestas que se encontraron en la cara exterior del cojinete en contacto con su alojamiento en el bloque, sugieren una posición descentrada del cojinete con respecto al alojamiento. Esto provocaría un contacto no

uniforme entre el casquillo del cojinete y la cara interna del cojinete, ya que el eje de giro del casquillo no estaría paralelo al eje del cojinete. En esta situación, el casquillo en su giro con el eje de la magneto, habría tenido un mayor contacto sobre unos rodillos respecto a otros, provocando un excesivo rozamiento y calentamiento del cojinete coherente con los daños observados en el incidente.

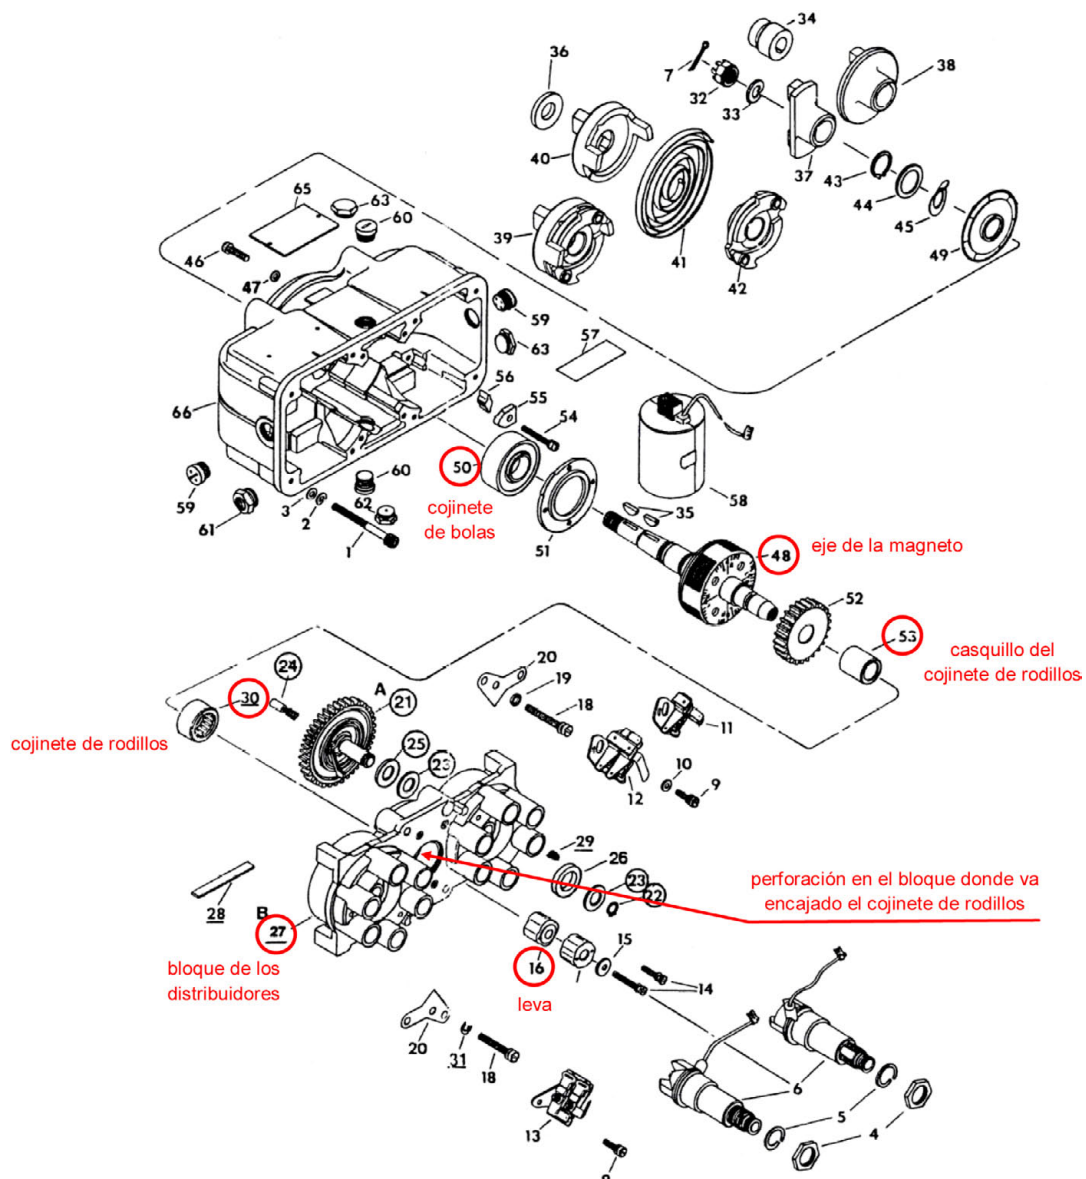
La magneto DL4N-3000 magneto es una magneto doble movida por el motor a través de un solo eje (*rotating magnet*, 48 en figuras 1 y 3) al que están unidos dos distribuidores en un único bloque (*distributor block*, 27 en figuras 1 y 3). El eje gira sobre dos cojinetes, uno de rodillos (*roller bearing*, 30 en figuras 1, 2 y 3) ubicado en

Figura 3. Ubicación del eje y los cojinetes de la magneto

El centro del bloque de los distribuidores tiene una perforación circular recubierta por el alojamiento metálico del cojinete (*bearing liner*) dentro de la cual se instala el cojinete de rodillos. En contacto con la cara interna de este cojinete se encuentra un casquillo (*roller bearing bushing*, 53 en figuras 1 y 3) que gira solidario al eje de la magneto.
