**RESUMEN DE DATOS**

Fecha y hora	<b>Lunes, 19 de noviembre de 2007; 21:54 h<sup>1</sup></b>
Lugar	<b>Aeropuerto de Madrid-Barajas, pista 33L</b>

Matrícula	<b>EC-JCV</b>
Tipo y modelo	<b>FAIRCHILD SA226-AT</b>
Explotador	<b>Pirinair Express, S.L.</b>

Tipo de operación	<b>Transporte aéreo comercial – No regular – Nacional – Carga</b>
Fase del vuelo	<b>Carrera de aterrizaje</b>

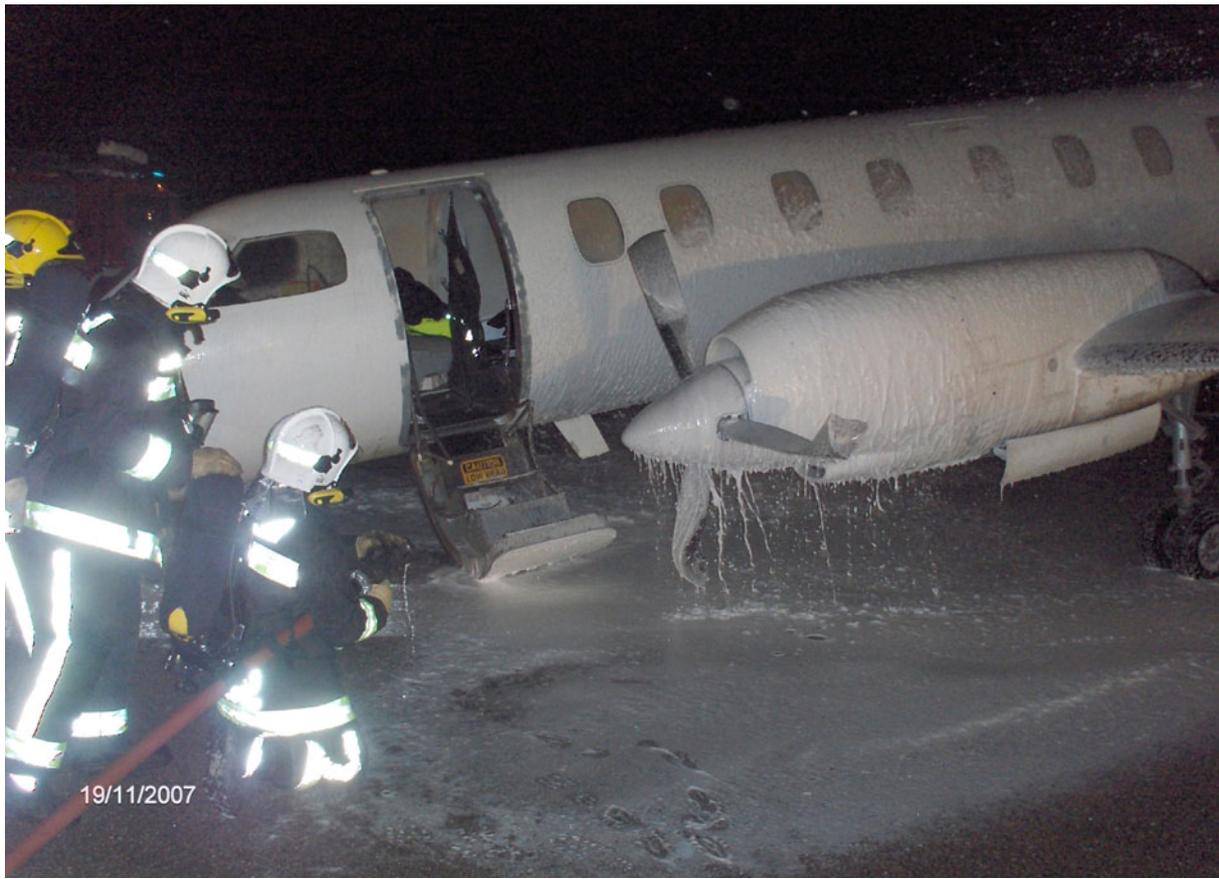
Figura 1. Aeronave detenida en la pista 33L

La aeronave quedó parada dentro de la pista 33L en su margen izquierdo. El morro de la aeronave descansaba sobre el suelo con un ángulo de asiento de unos 10°. Las

compuertas del tren de morro estaban rozadas y perforadas por el roce. Las hélices de ambos motores habían hecho contacto con el suelo y las tres palas de cada hélice mostraban daños que indicaban que estaban girando en los momentos de la toma.

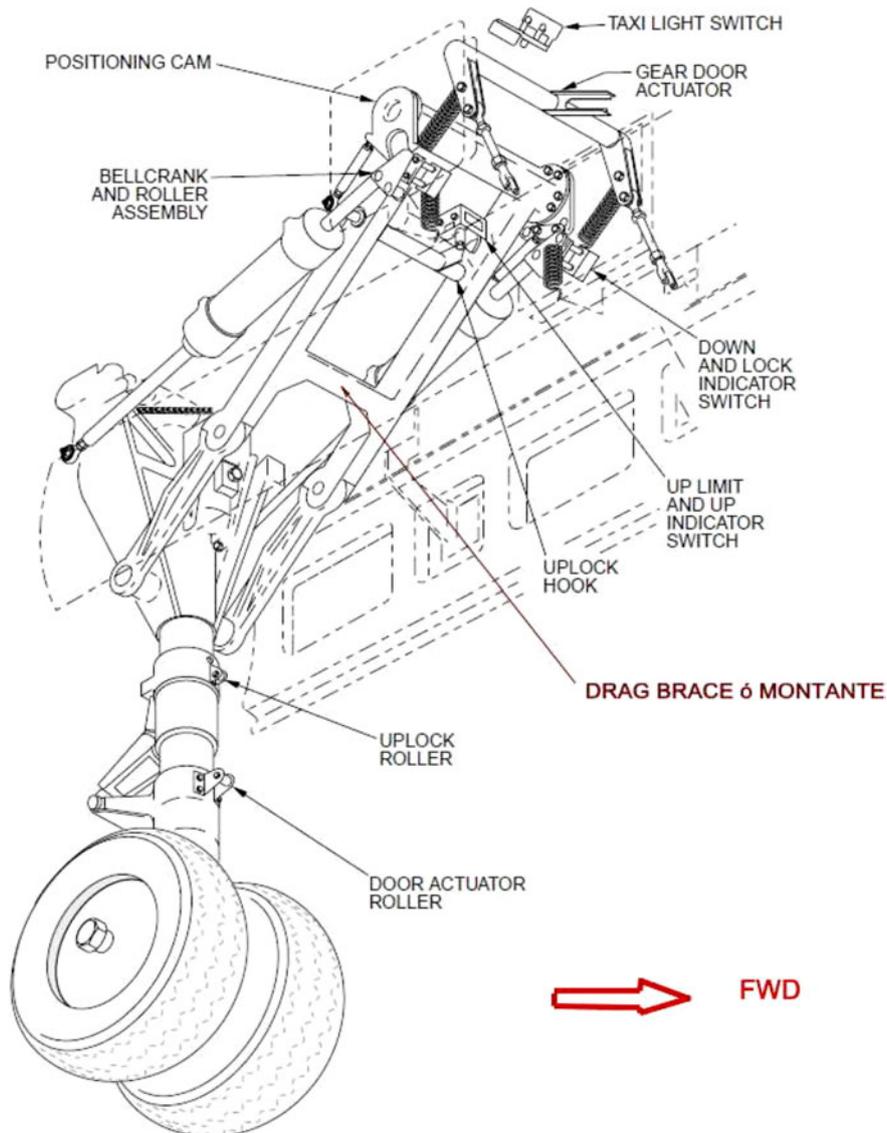
Figura 2. Pata de tren de morro

El tren de aterrizaje es convencional triciclo, con pata de morro dotada de un sistema de dirección. En el cilindro de la pata de morro se instala una luz de taxi que solo se puede encender cuando la pata está extendida.

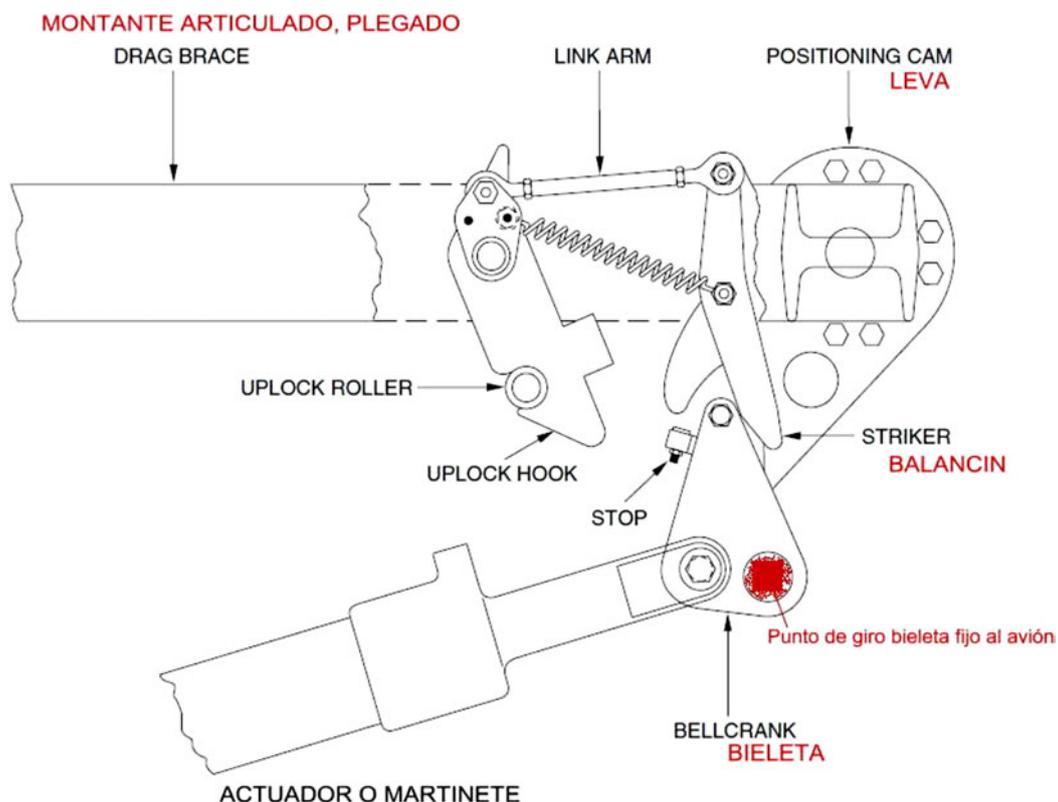
Figura 3. Tren de morro retraído

En posición de tren arriba, cuando la pata está completamente retraída, un gancho situado en la parte superior del montante o «drag brace», engancha un rodillo en la pata principal afianzando y bloqueando el tren arriba.

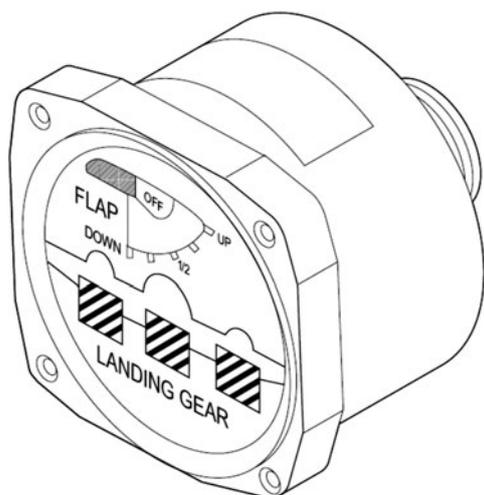
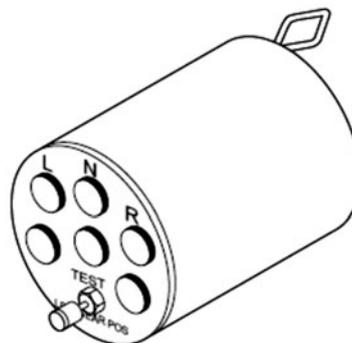
Figura 4.

INDICADOR DE POSICIÓN DE TREN Y DE FLAP

INDICADOR DE LUCES DE POSICIÓN DE TREN
