RESUMEN DE DATOS

Fecha y hora	Jueves, 21 de febrero de 2008; 15:15 h local¹
Lugar	Grado (Asturias)

Matrícula	EC-IAV
Tipo y modelo	BELL 212
Explotador	TRAGSA

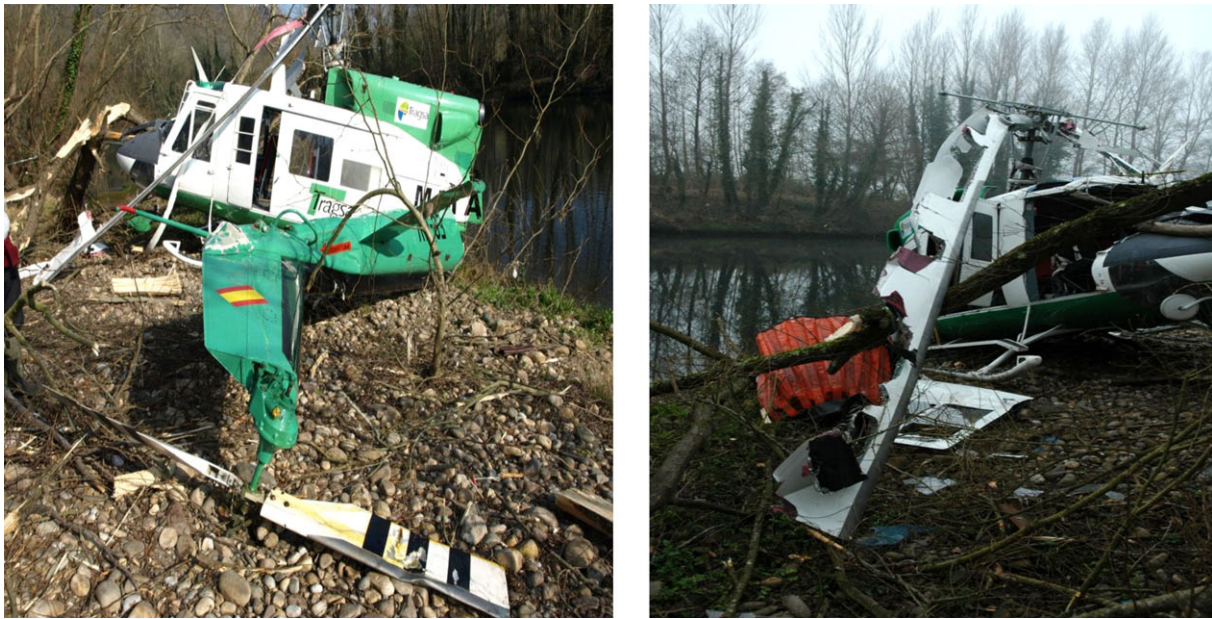
Figura 1. Estado de los restos del helicóptero

El cono de cola se había separado del cuerpo principal del helicóptero (Figura 1). Estaba recostado en el suelo sobre su lado derecho y presentaba una deformación a torsión junto al inicio del estabilizador vertical. De los cuatro tornillos que constituían la unión del cono de cola a la estructura principal, los dos inferiores se hallaban seccionados y los otros dos permanecían enteros manteniendo una pequeña sección de la estructura principal en la que estaban instalados.

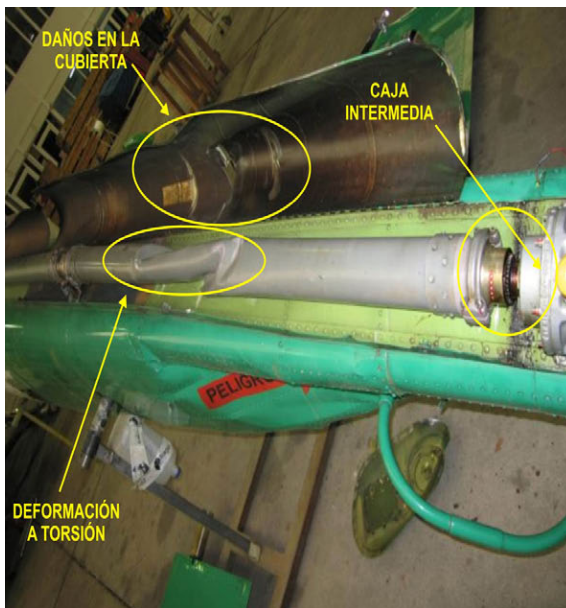
En el eje de transmisión al rotor de cola (Figura 2), el tramo anterior a la caja intermedia presentaba una zona deformada por torsión y se había desconectado de su engranaje² con la caja intermedia. El tramo entre la caja intermedia y la caja de 90° no presentaba deformaciones. Todos los indicadores de temperatura a lo largo del eje de transmisión de potencia al rotor de cola presentaban los colores de un funcionamiento normal del eje. El revestimiento metálico del cono de cola presentaba marcas de roces y perforaciones a la altura de la deformación del eje.

Figura 2. Daños en el eje de potencia al R/C

y pudieron llegar a sobrepasarse los límites de diseño, produciendo el colapso del eje. Esto explicaría las evidencias encontradas en la transmisión al rotor de cola. Según esto, la pérdida de la transmisión al rotor de cola pudo producirse en dos etapas: una primera que produjo la deformación a torsión del eje y una segunda en la que por acortamiento del eje y su debilitamiento se produjo la desconexión del engranaje a la entrada de la caja intermedia.

Se considera que la desconexión del eje de transmisión se debió a una deformación a torsión del eje como consecuencia de una sollicitación externa que aumentó la resistencia al avance de las palas del rotor de cola. Las circunstancias indican que esa sollicitación pudo producirse por la inmersión en el agua del rotor de cola durante una maniobra de carga de agua. La inmersión del rotor de cola sería consecuencia del desequilibrio del helicóptero producido al quedar enganchados los cables de sustentación del helibalde en el patín derecho.

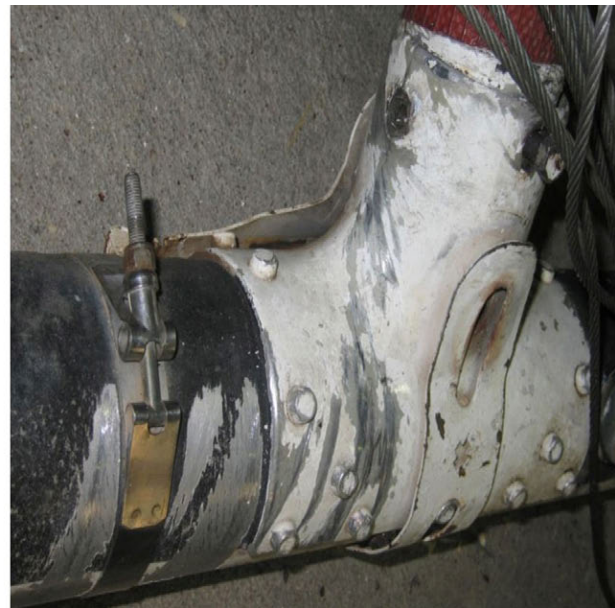
Figura 3. Marcas en el patín derecho

Los travesaños del tren de aterrizaje se hallaban deformados y la parte trasera del patín derecho (Figura 3), por detrás de la unión con el travesaño, presentaba una serie de marcas, en la parte superior y lateral del patín y en dirección transversal y vertical, producidas por el roce de cables metálicos.

El piloto informó que los daños apreciados en el patín derecho (Figura 3) no los había advertido en la última inspección prevuelo, desconociendo en que momento pudieron producirse. El técnico de mantenimiento que atendía al helicóptero en la base confirmó que esos daños no existían cuando despegó el helicóptero hacia el lugar del incendio.

Las marcas encontradas en la parte trasera del patín derecho son indicativas de que se produjeron por roce de cables. De acuerdo a la información aportada por el piloto y el mecánico que realizaron las últimas inspecciones de la aeronave antes del accidente, esas marcas debieron originarse en este vuelo. Lo más probable, por tanto es que se debieran al contacto de los cables sobre los que se suspende el helibalde, con el patín. En ese caso, por la profundidad de las huellas y su apariencia, la cesta del helibalde debía estar cargada de agua cuando los cables interfirieron con el patín.

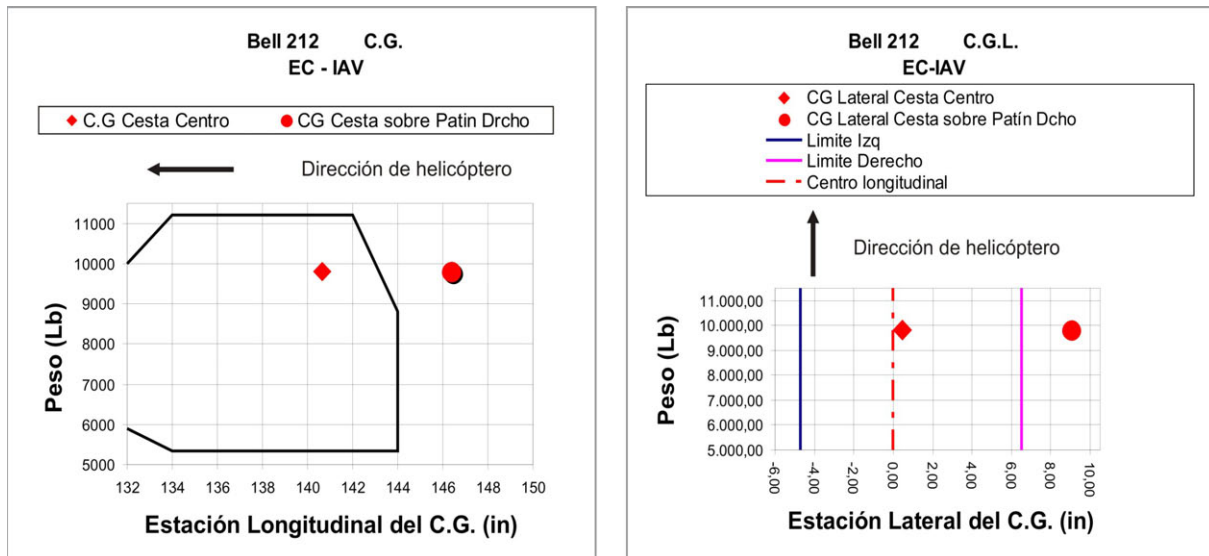
Figura 4. Centro de gravedad

En esas condiciones de carga y suponiendo que la cesta del helibalde colgara del patín derecho a la altura del travesaño trasero, la posición longitudinal (C.G.) y lateral (C.G.L.) del centro de gravedad quedaría fuera de los límites permitidos (véase figura 4).

Si los cables del helibalde se engancharon con el patín al realizar la segunda toma de agua que refiere el piloto, al izar la cesta llena y sacarla totalmente del agua, se hubiera producido con mucha probabilidad un vuelco dinámico del helicóptero al quedar el centro de gravedad situado claramente fuera de los límites. No se considera entonces que esto fuera la causa del giro a la derecha del helicóptero que estuvo en el origen del accidente.
